# U-Car Grading Report

รายงานผลการตรวจเช็คสภาพรถยนต์  
ภายใต้การดูแลของสมาคมการประเมินสภาพรถยนต์ประเทศญี่ปุ่น

| รุ่น | BMW X1 | | |
| รุ่นปี | 2015 | เลขไมล์ | 72,356กม. |

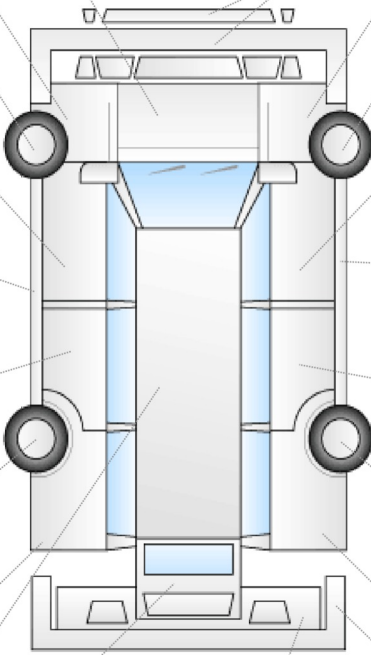
| Front left fender | Bonnet / hood | Front bumper | Front right fender | <div>[บันทึก]</div> <div>กระจกข้างซ้าย ไฟมรยชิดซ้าย บางส่วน</div> <div>[หน้าต่าง]</div> <div>กระจกหน้ารถ หินกระเด็น บางส่วน</div> <div>[ภายใน]</div> <div>ตกแต่งอื่นๆ รอยขีดข่วน บางส่วน</div> <div>Headliner คราบ S</div> | |
| Front left tire, alloy wheel, wheel cover<br>ร่องยางระดับ 7 | | | | | |
| Left back tire, alloy wheel, wheel cover<br>ร่องยางระดับ 7 | | | | | Right front tire, alloy wheel, wheel cover<br>ร่องยางระดับ 7 |

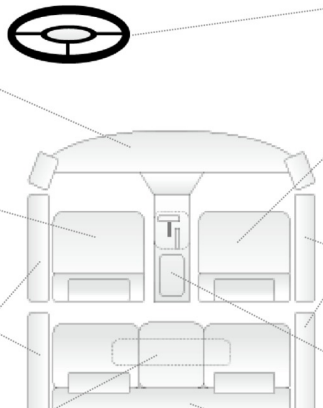
| Dashboard | Steering wheel | | | | |
| Front left seat | Front right seat | | | | |
| Front and back left door trim | Front and back right door trim | | | | |
| Rear seat | Console | | | | |
| | Luggage room | | | | |
