U-Car Grading Report

รายงานผลการตรวจเช็คสภาพรถยนต์
ภายใต้การดูแลของสมาคมการประเมินสภาพรถยนต์ประเทศไทย

รุ่น	TOYOTA ALTIS 1.6G		
สี	Silver	หมายเลขทะเบียน (Plate number)	3กฬ5804
รุ่นปี	2015	เลขไมล์	147,712กม.
แบบ	เลขตัวถัง	MR053REH104525191

วันที่ตรวจสอบ 2020/10/2

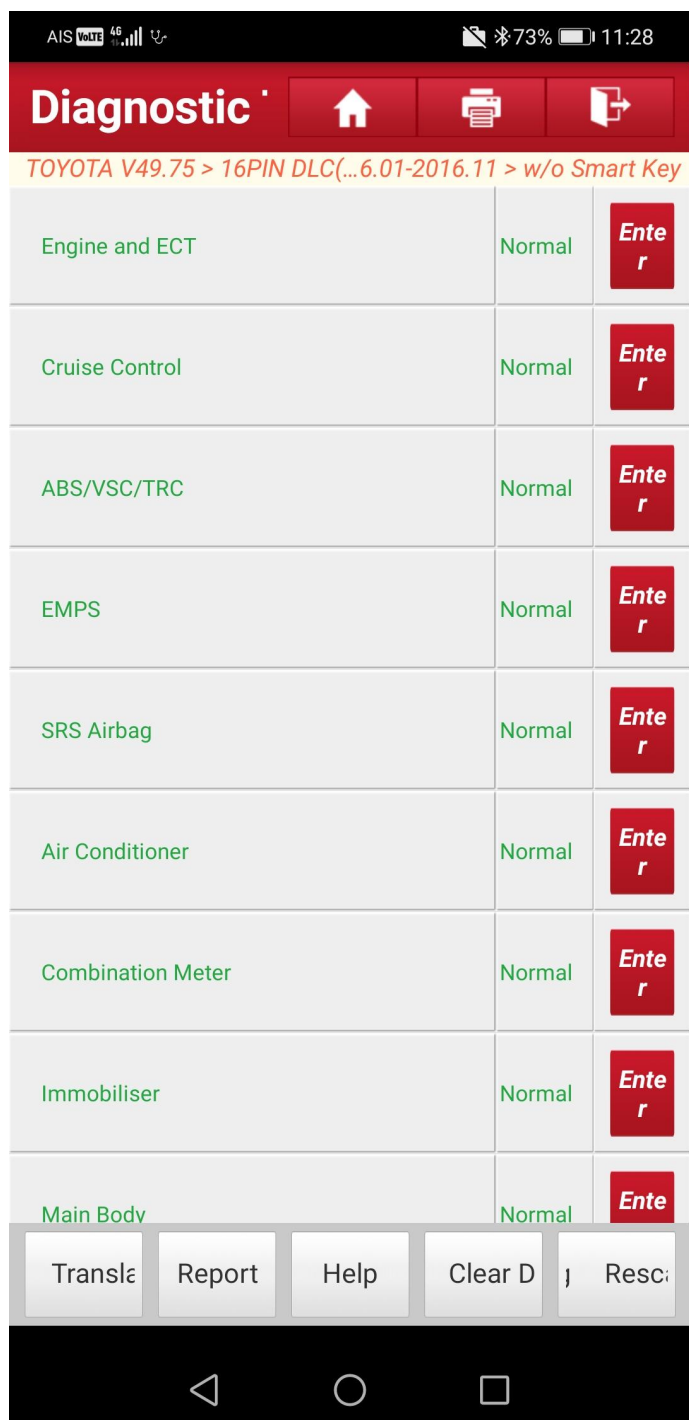
การวินิจฉัย CP 2

The screenshot shows a mobile application interface for vehicle diagnostics. At the top, there is a status bar with 'AIS VoLTE 4G', signal strength, Wi-Fi, and battery level at 73% at 11:28. Below the status bar is a red header with the word 'Diagnostic' and three icons: a home icon, a printer icon, and a share icon. Underneath the header is a yellow banner with the text 'TOYOTA V49.75 > 16PIN DLC(...6.01-2016.11 > w/o Smart Key)'. The main content is a table with three columns: system name, status, and an 'Enter' button. The systems listed are Engine and ECT, Cruise Control, ABS/VSC/TRC, EMPS, SRS Airbag, Air Conditioner, Combination Meter, Immobiliser, and Main Body. All systems show a status of 'Normal'. At the bottom of the screen, there is a navigation bar with buttons for 'Translate', 'Report', 'Help', 'Clear D', and 'Resc'. The very bottom of the screen shows the standard Android navigation bar with back, home, and recent apps icons.

System	Status	Action
Engine and ECT	Normal	Enter
Cruise Control	Normal	Enter
ABS/VSC/TRC	Normal	Enter
EMPS	Normal	Enter
SRS Airbag	Normal	Enter
Air Conditioner	Normal	Enter
Combination Meter	Normal	Enter
Immobiliser	Normal	Enter
Main Body	Normal	Enter
