U-Car Grading Report

รุ่น	HONDA ACCORD HYBRID 2.0		
สี	White	หมายเลขทะเบียน (Plate number)	3กย3301
รุ่นปี	2014	เลขไมล์	167,705กม.
แบบ	เลขตัวถัง	MRHCR6620EP100499

วันที่ตรวจสอบ 2020/6/10

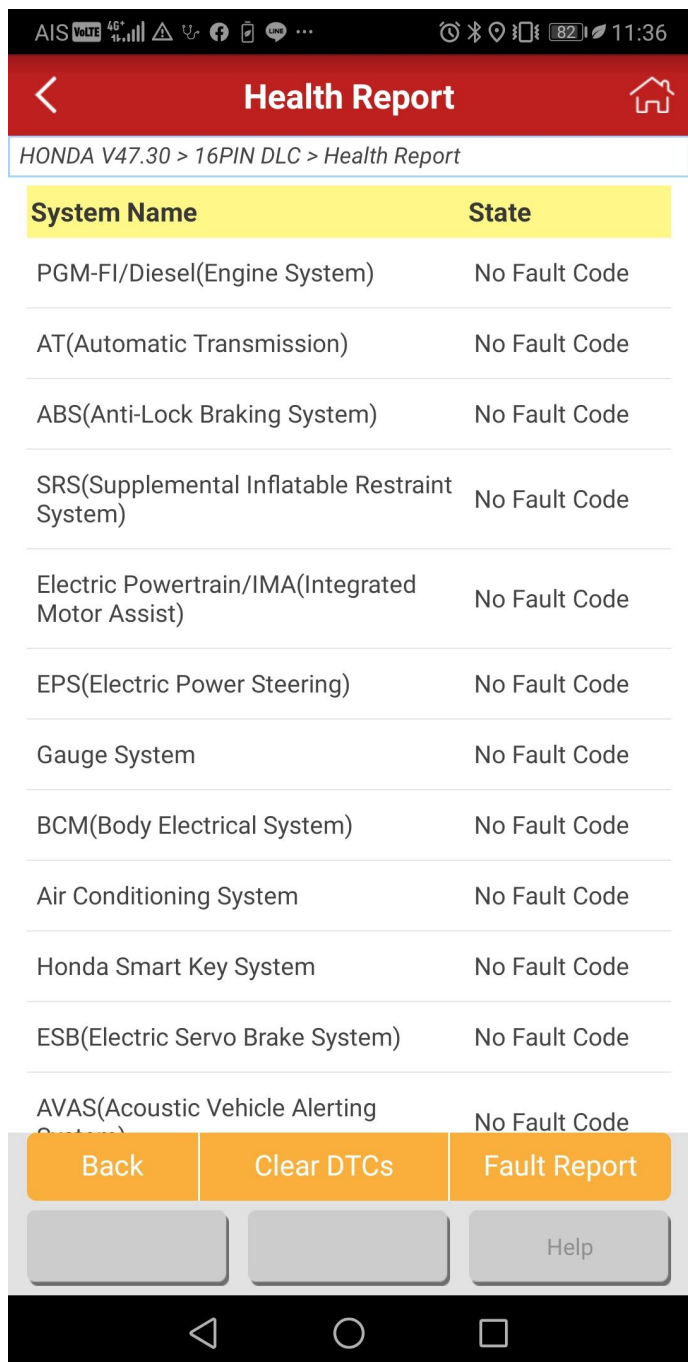
HONDA V47.30 > 16PIN DLC > Health Report

System Name	State
PGM-FI/Diesel(Engine System)	No Fault Code
AT(Automatic Transmission)	No Fault Code
ABS(Anti-Lock Braking System)	No Fault Code
SRS(Supplemental Inflatable Restraint System)	No Fault Code
Electric Powertrain/IMA(Integrated Motor Assist)	No Fault Code
EPS(Electric Power Steering)	No Fault Code
Gauge System	No Fault Code
BCM(Body Electrical System)	No Fault Code
Air Conditioning System	No Fault Code
Honda Smart Key System	No Fault Code
ESB(Electric Servo Brake System)	No Fault Code
AVAS(Acoustic Vehicle Alerting System)	No Fault Code
