# U-Car Grading Report

รายงานผลการตรวจเช็คสภาพรถยนต์  
ภายใต้การดูแลของสมาคมการประเมินสภาพรถยนต์ประเทศไทย

รุ่น	TOYOTA VIOS 1.5		
สี	สีเทา	หมายเลขทะเบียน (Plate number)	2กฟ2717
รุ่นปี	2013	เลขไมล์	248,309กม.
แบบ	เลขตัวถัง	MR2BT9F3X01084479

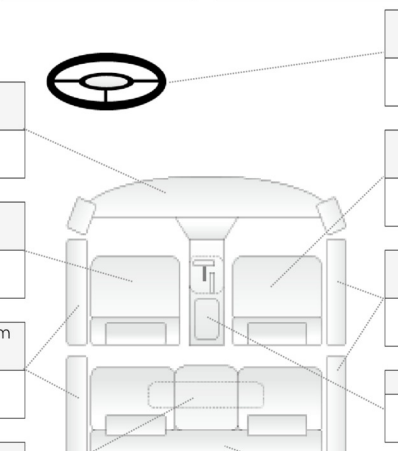
Steering wheel ★★★★★
Front left seat ★★★★★			Front right seat ★★★★☆
Front and back left door trim ★★★★★			Front and back right door trim ★★★★★
Rear seat ★★★★★			Console ★★★★★
			Luggage room ★★★★★

Reinforcement Replaced  
[บันทึก]  
Front Side Member(Left Side) ฟันสี มี  
Front Side Member(Right Side) ฟันสี มี  
Radiator core support เปลี่ยน มี  
กระจกข้างซ้าย ไฟมีรอยขีดข่วน บางส่วน  
กระจกข้างขวา ไฟมีรอยขีดข่วน บางส่วน

[หน้าต่าง]  
กระจกหน้ารถ หินกระเด็น บางส่วน

[เบา]  
Right head light แตก มี

[ภายใน]  
ห้องของ สกปรก,รอยขีดข่วน บางส่วน  
Headliner ฉีกขาด,ขาด S  
การขับชี่ รอยย่น,รอยขีดข่วน มี  
ตกแต่่งอื่นๆ รอยขีดข่วน บางส่วน  
Headliner คราบ S
