U-Car Grading Report

U-car Grading Report

รุ่น	HONDA BR-V 1.5 RS		
สี	Pearl	หมายเลขทะเบียน (Plate number)	4กย3814
รุ่นปี	2016	เลขไมล์	95,277กม.
แบบ	เลขตัวถัง	MRHDG1860GP100574

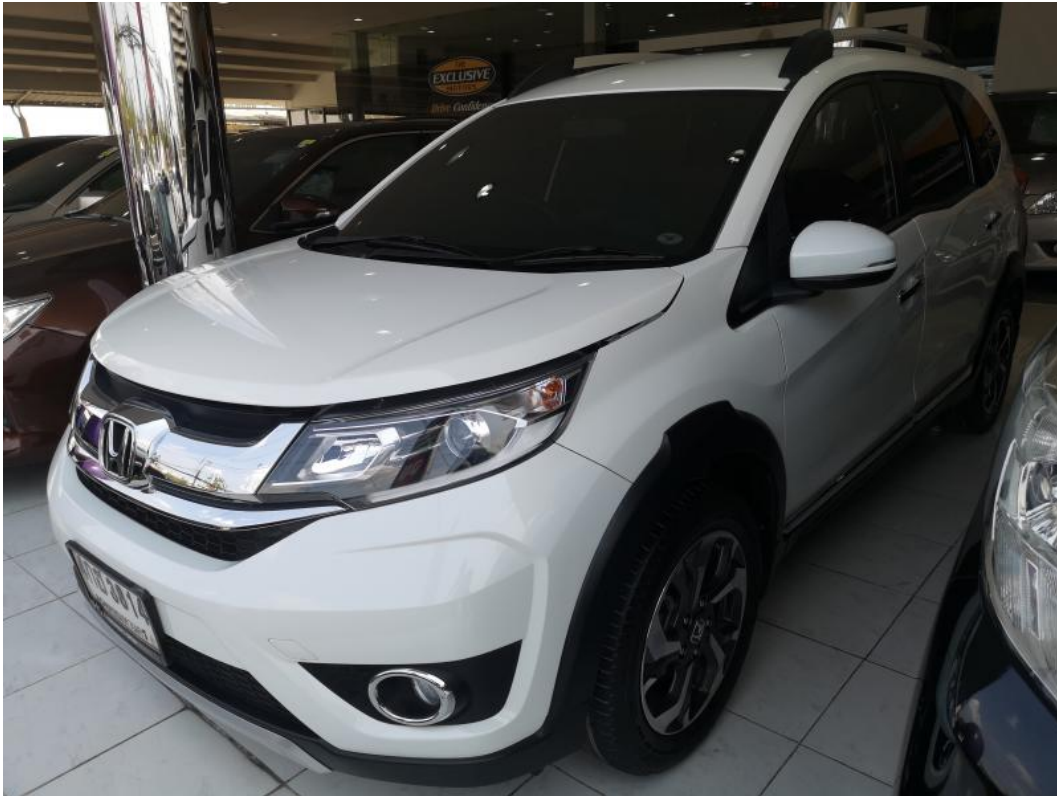
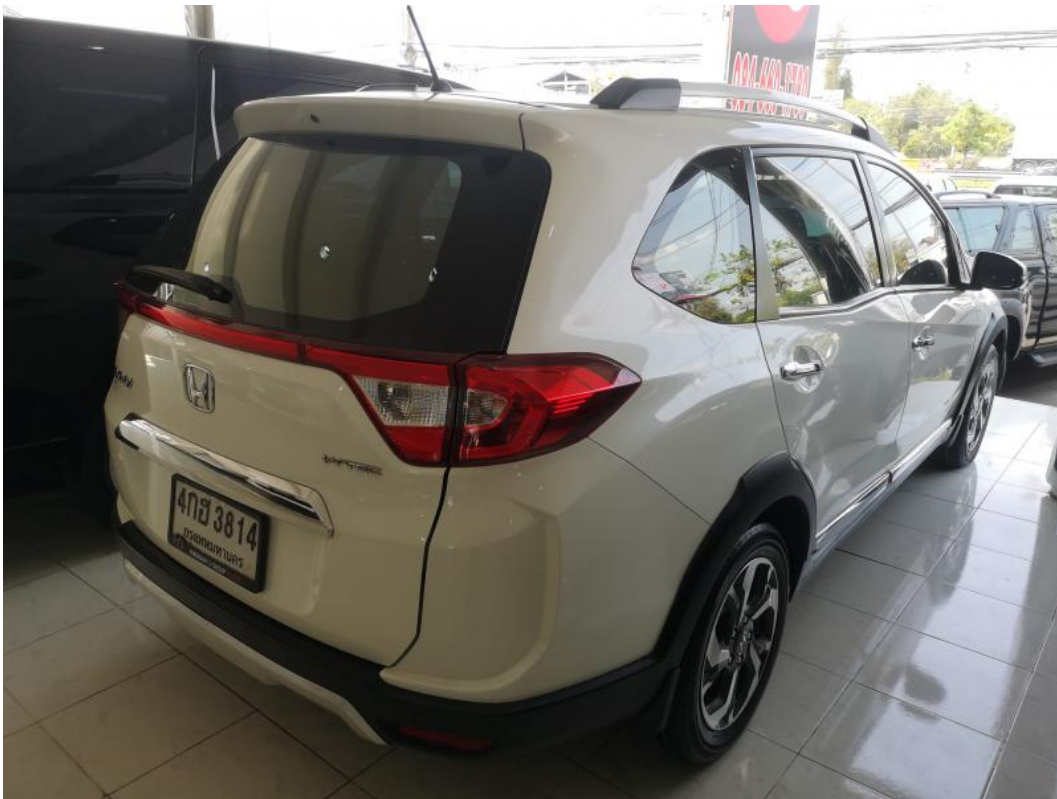
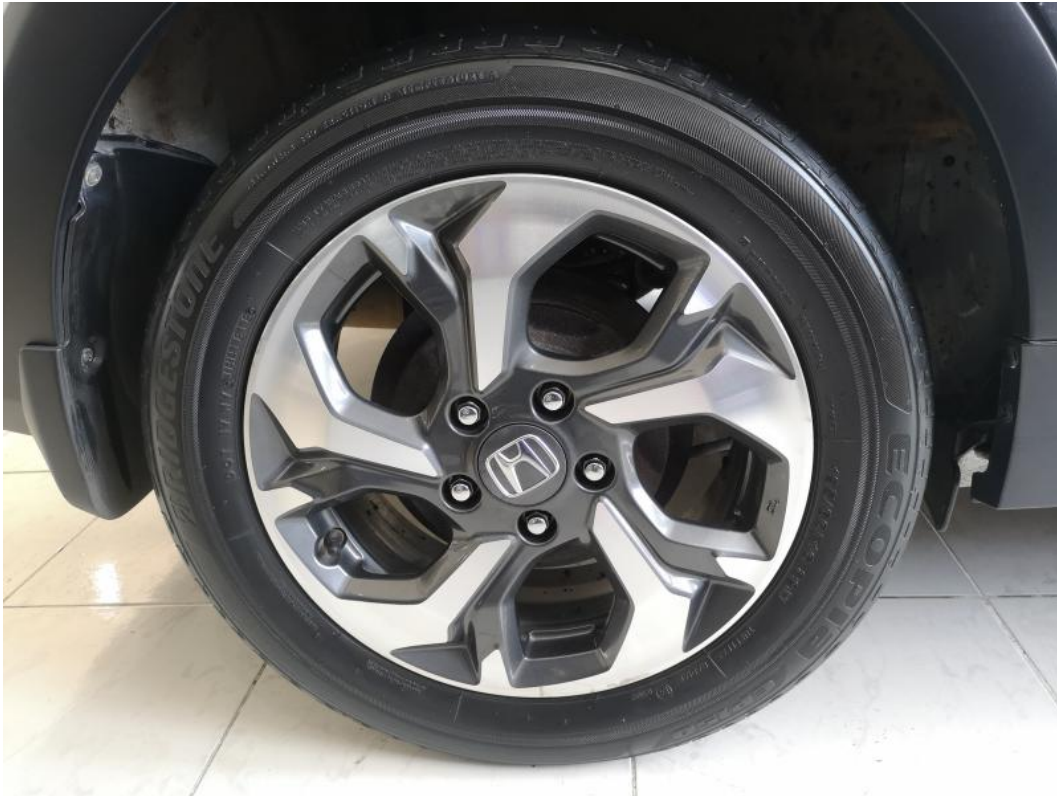
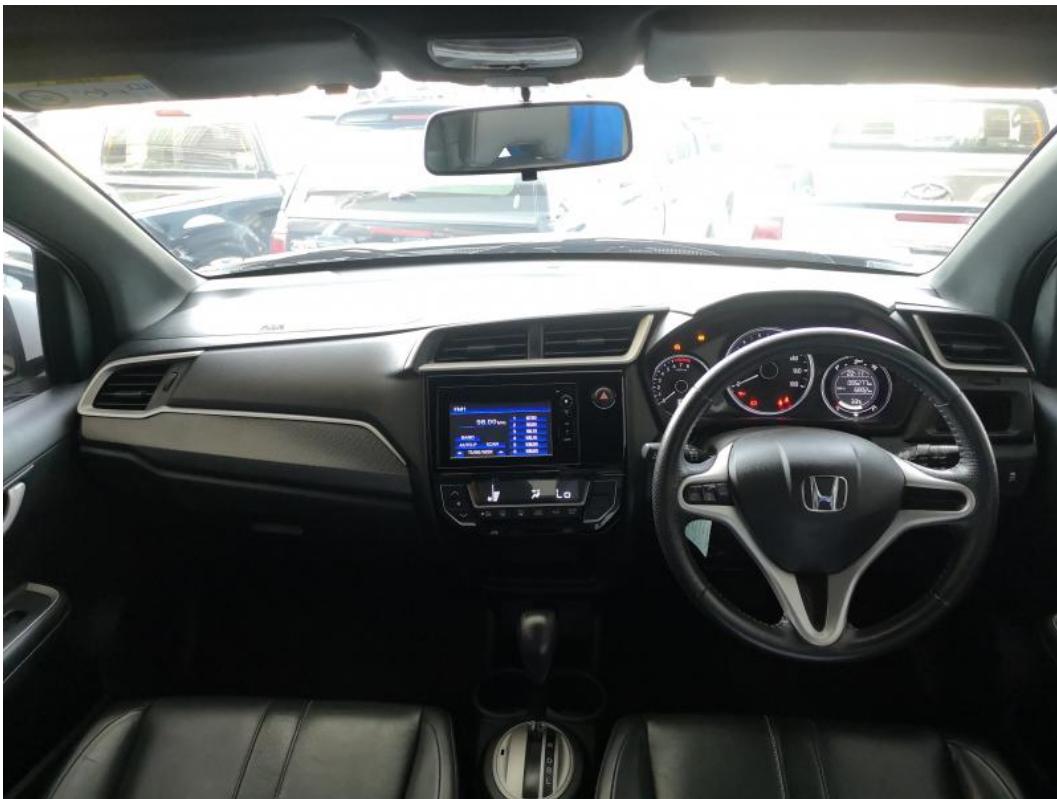
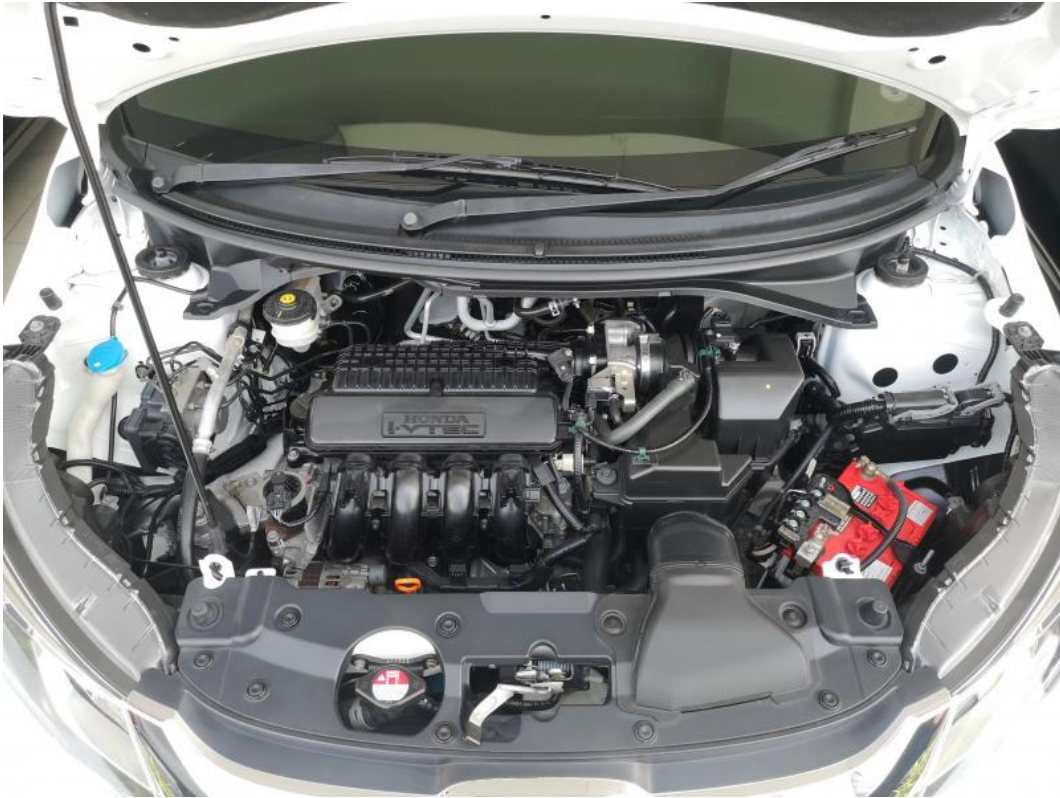
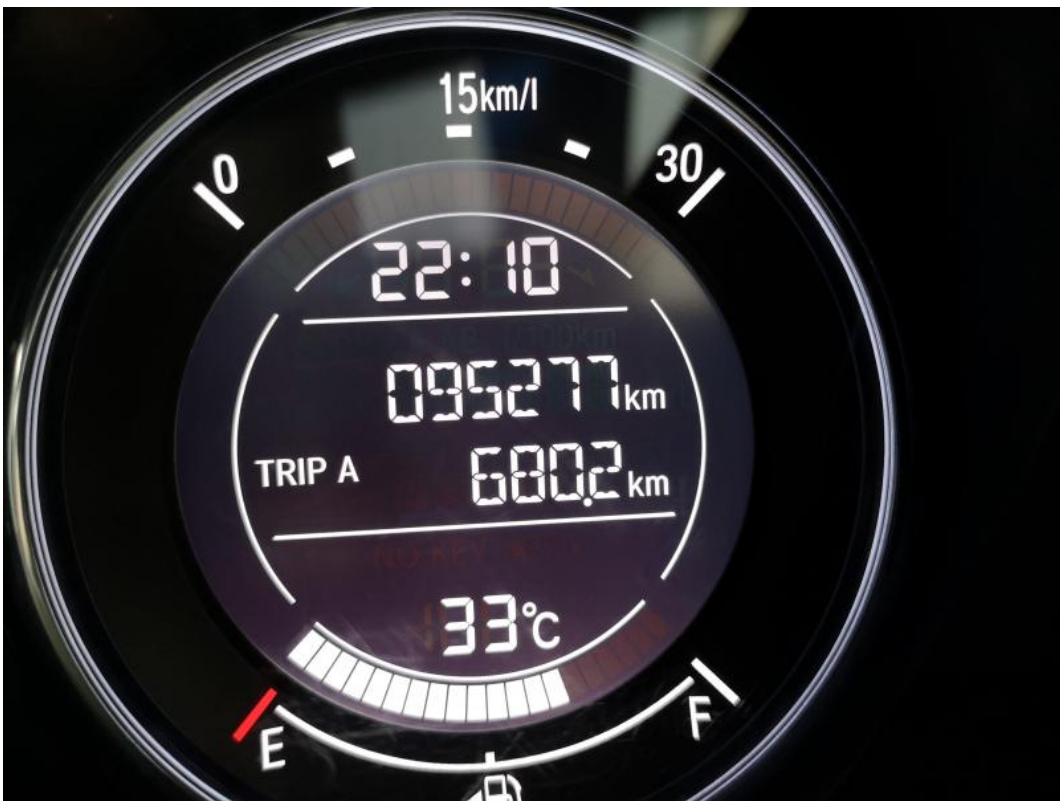
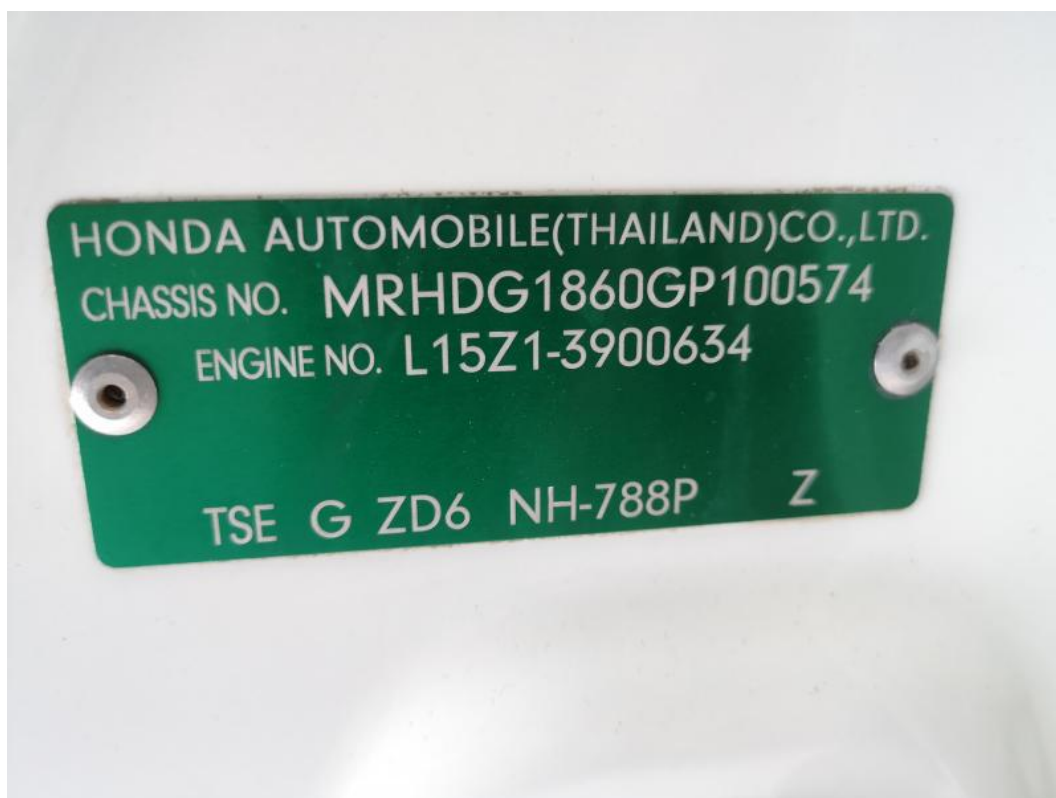
การวินิจฉัย CP 1

การวินิจฉัย CP 2

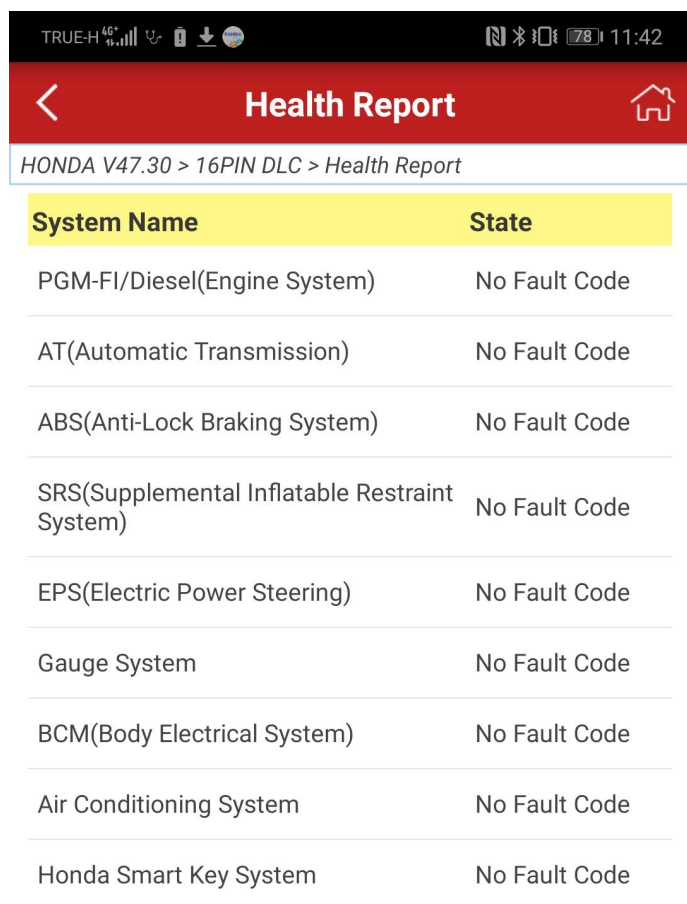
HONDA V47.30 > 16PIN DLC > Health Report

System Name	State
PGM-FI/Diesel(Engine System)	No Fault Code
AT(Automatic Transmission)	No Fault Code
ABS(Anti-Lock Braking System)	No Fault Code
SRS(Supplemental Inflatable Restraint System)	No Fault Code
EPS(Electric Power Steering)	No Fault Code
Gauge System	No Fault Code
BCM(Body Electrical System)	No Fault Code
Air Conditioning System	No Fault Code
Honda Smart Key System	No Fault Code
