U-Car Grading Report

U-car Grading Report

รุ่น	NISSAN MARCH 1.2E		
สี	Black	หมายเลขทะเบียน (Plate number)	กท5100
รุ่นปี	2018	เลขไมล์	22,634กม.
แบบ	เลขตัวถัง	MNTFBUK13Z0120217

เครื่องยนต์	สภาพดี
วันที่ตรวจสอบ	2021/4/22
สาขา	Patipat Auto
ที่อยู่

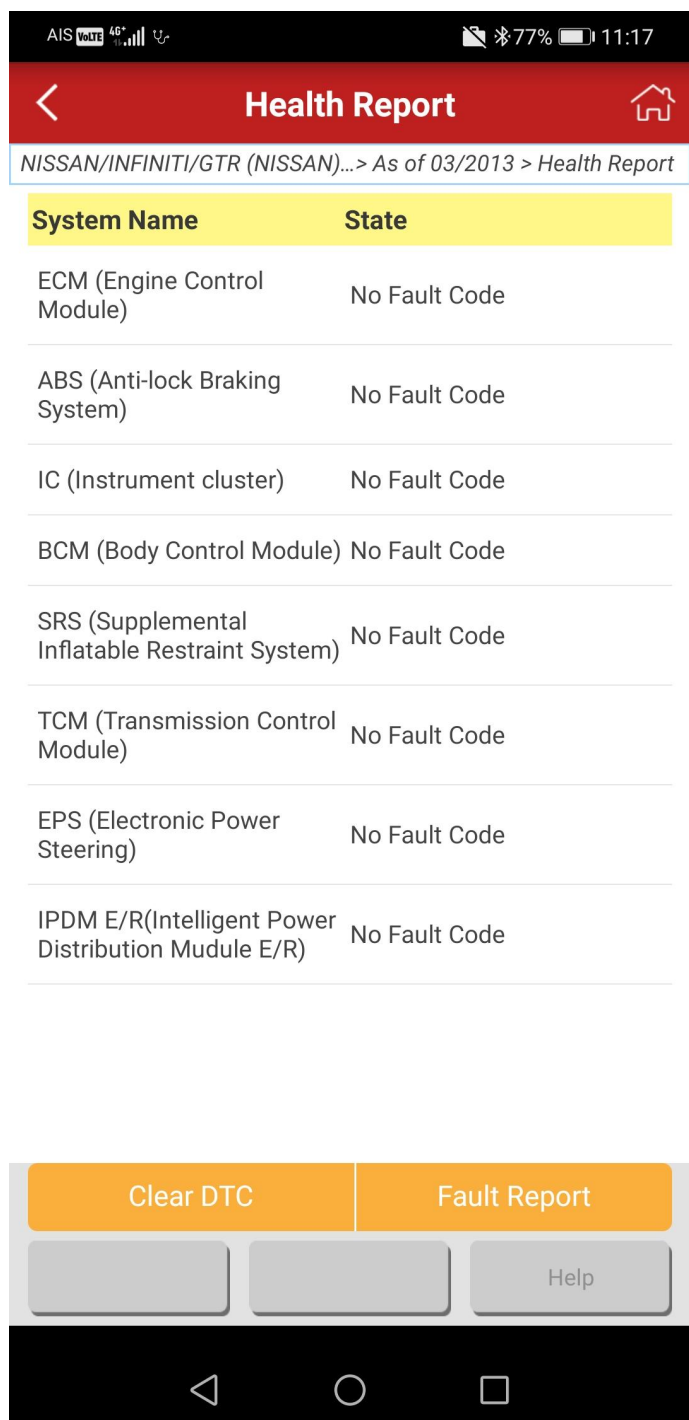
การวินิจฉัย CP 2

Health Report

System Name	State
ECM (Engine Control Module)	No Fault Code
ABS (Anti-lock Braking System)	No Fault Code
IC (Instrument cluster)	No Fault Code
BCM (Body Control Module)	No Fault Code
SRS (Supplemental Inflatable Restraint System)	No Fault Code
TCM (Transmission Control Module)	No Fault Code
EPS (Electronic Power Steering)	No Fault Code
IPDM E/R(Intelligent Power Distribution Mudule E/R)	No Fault Code
