# U-Car Grading Report

หนังสือรับรอง โดย GOO INSPECTION

| รุ่น | MITSUBISHI PAJERO SPORT 2.5 | | |

| วันที่ตรวจสอบ | 2019/11/18 |

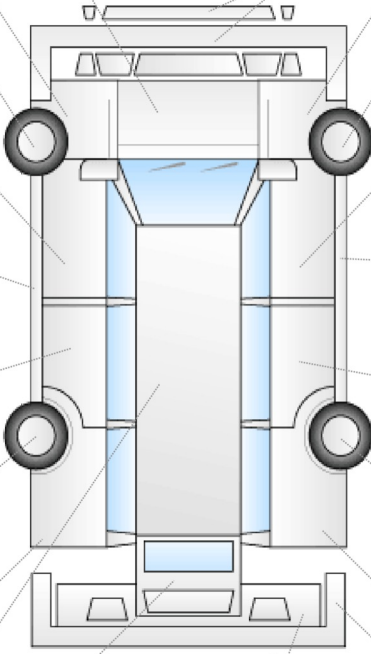
| Front left fender | Bonnet / hood | Front bumper | Front right fender | <div>Sticker plate fuzzy<br/>[บันทึก]<br/>ทำสีใหม่ด้วยสีเดิม<br/>Transmission คราบน้ำมัน มี</div> <div>[ภายใต้]<br/>Front Engine Sub frame(Bolt on) Dent มี</div> <div>[หน้าต่าง]<br/>กระจกหน้ารถ หินกระเด็น บางส่วน</div> <div>[ภายใน]<br/>การขับซี่ รอยย่น.รอยขีดข่วน มี<br/>ตกแต่งอื่นๆ รอยขีดข่วน บางส่วน<br/>Headliner คราบ S</div> |
| Front left tire, alloy wheel, wheel cover<br>ร่องยางระดับ 3 | | | | |
| ★★★★★ | | | Front right tire, alloy wheel, wheel cover<br>ร่องยางระดับ 3 | |
| Left back tire, alloy wheel, wheel cover<br>ร่องยางระดับ 3 | | | Right front tire, alloy wheel, wheel cover<br>ร่องยางระดับ 3 | |

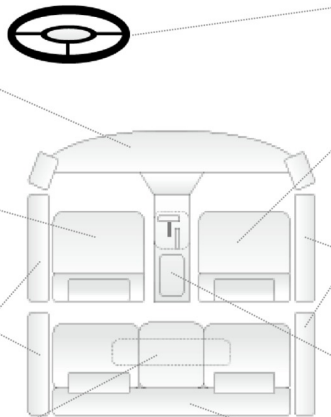
| Dashboard | Steering wheel | Front right seat | Front and back right door trim | |
| Front left seat | | | Console | |
| Front and back left door trim | | | Luggage room | |
| Rear seat | | | | |

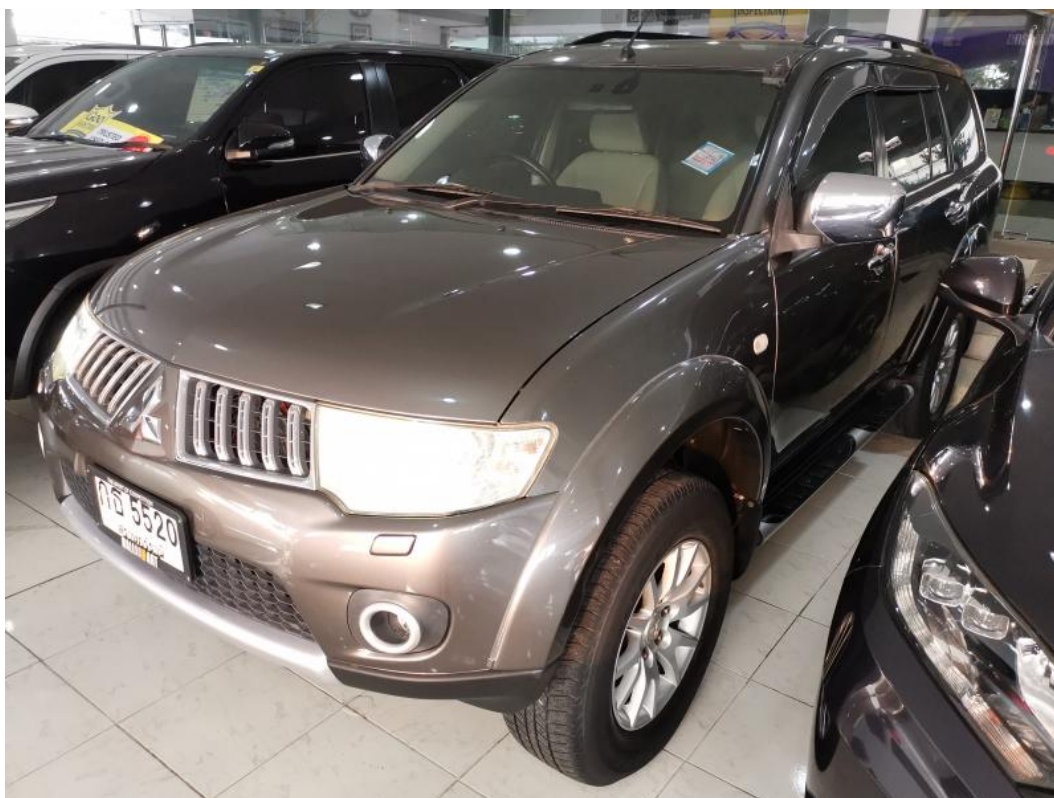
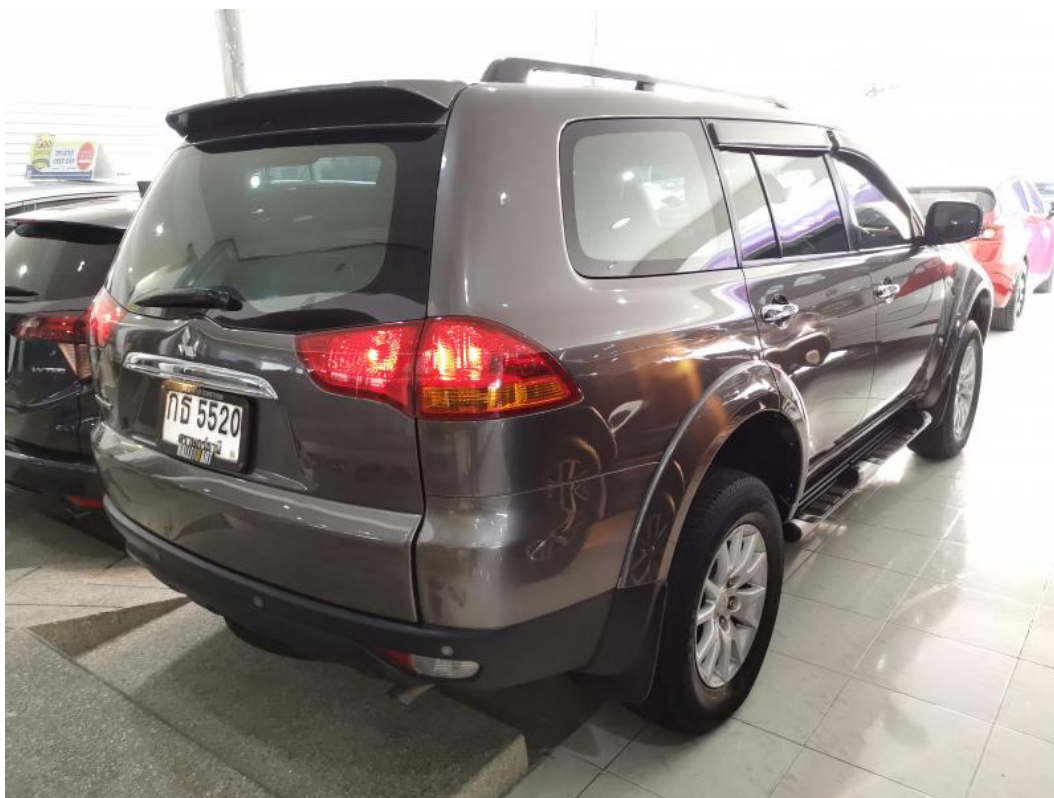
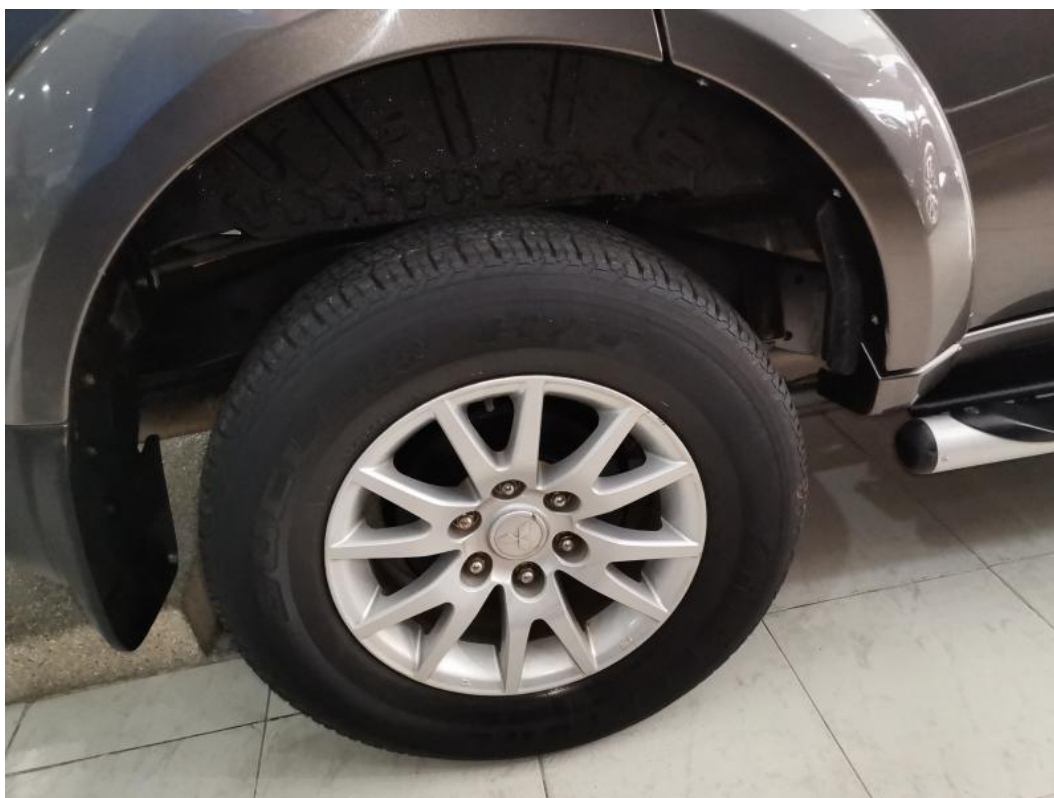
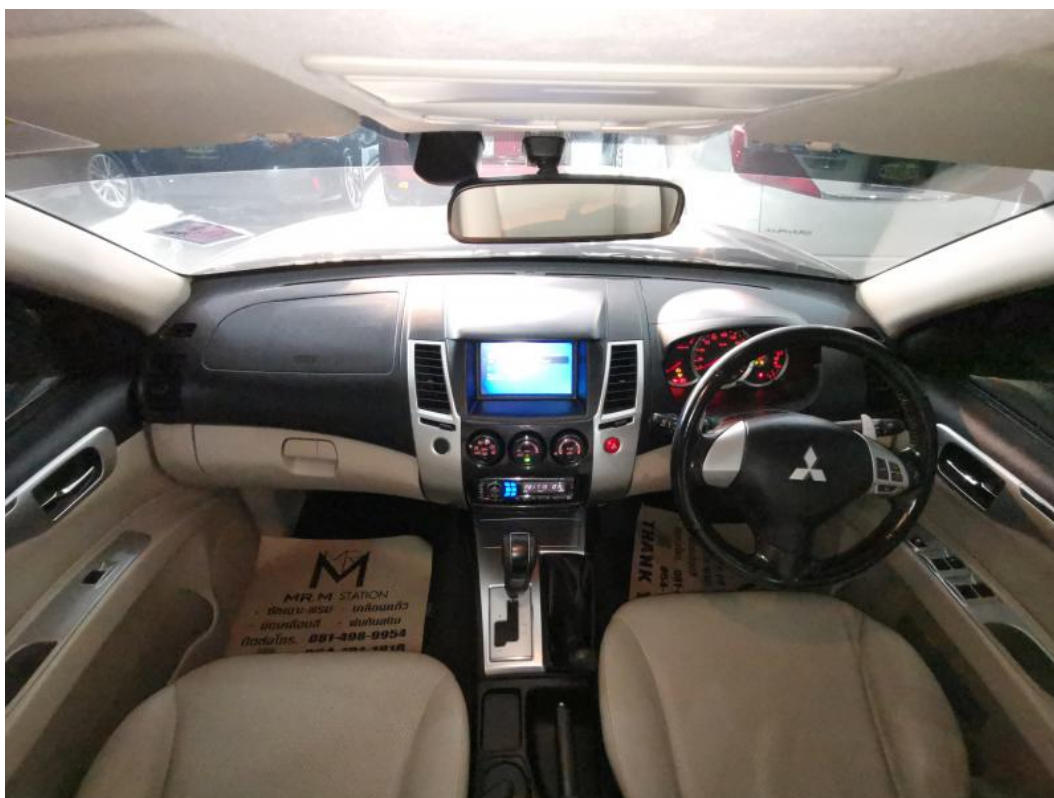
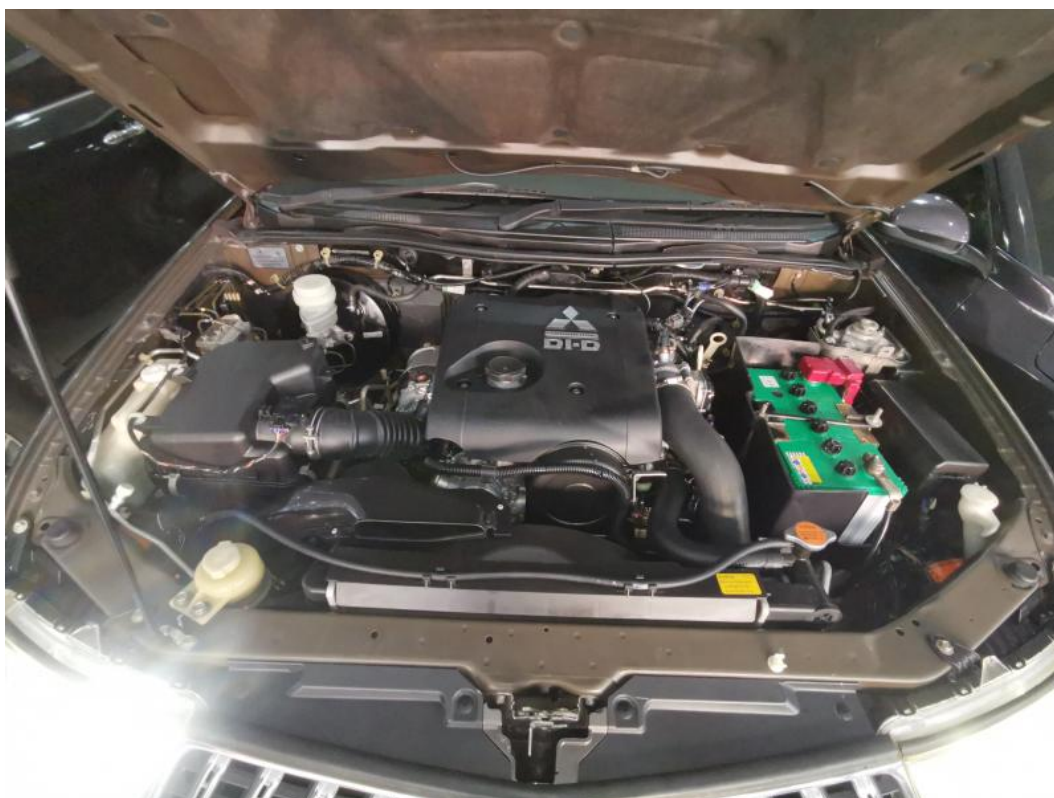
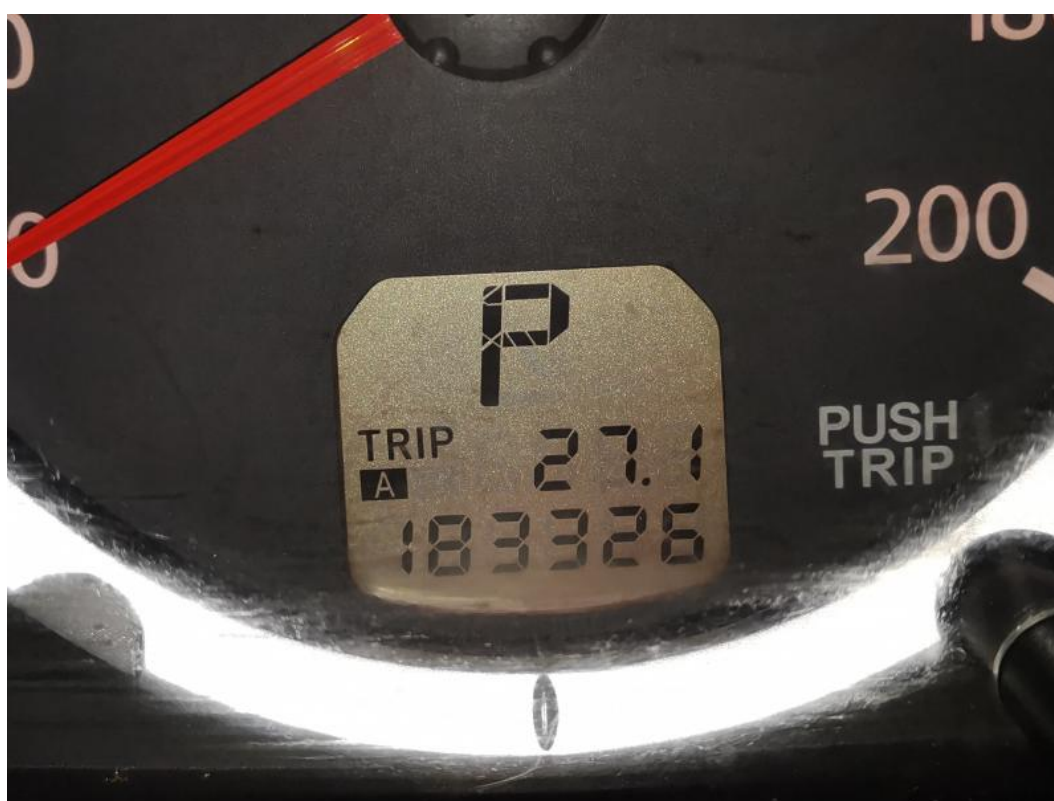
การวินิจฉัย CP 1

Health Report

| System Name | State |
|---|---|
| MPI/GDI/Diesel | Find Fault Code 1 |
| KOS/Immo/Keyless | Find Fault Code 1 |
| ETACS | Find Fault Code 1 |

Diagnostic Trouble Code

| DTC | Description | State | Query |
|---|---|---|---|
| U1102 | ASC CAN Timeout/Not Equipped | Active | 🔍 |
