U-Car Grading Report

U-car Grading Report

รุ่น	MERCEDES-BENZ E200 COUPE 2.0		
สี	White	หมายเลขทะเบียน (Plate number)	2กย3456
รุ่นปี	2014	เลขไมล์	55,213กม.
แบบ	เลขตัวถัง	WDD2073342F304729

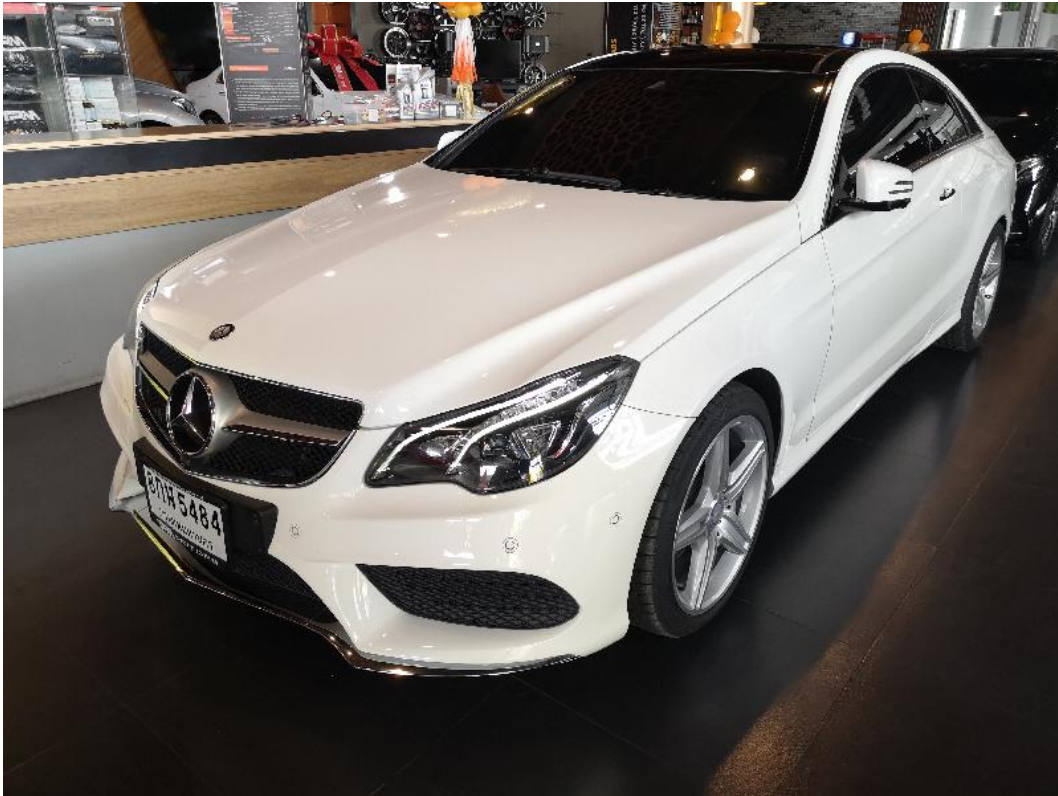
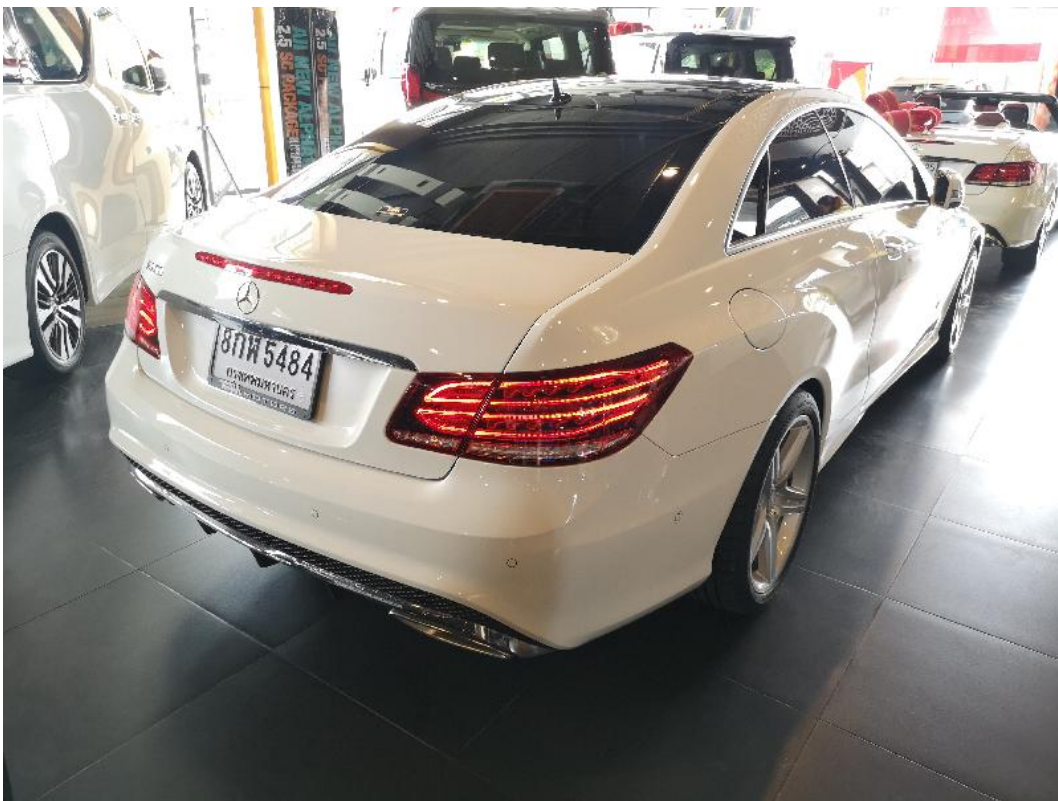
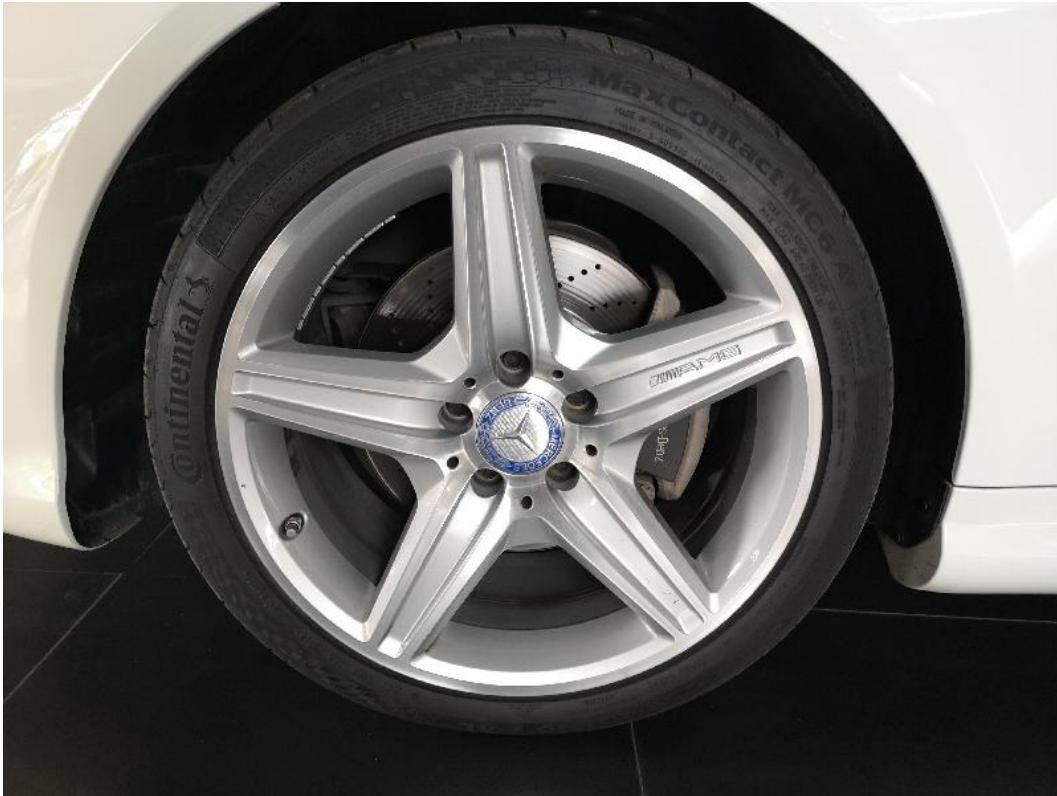
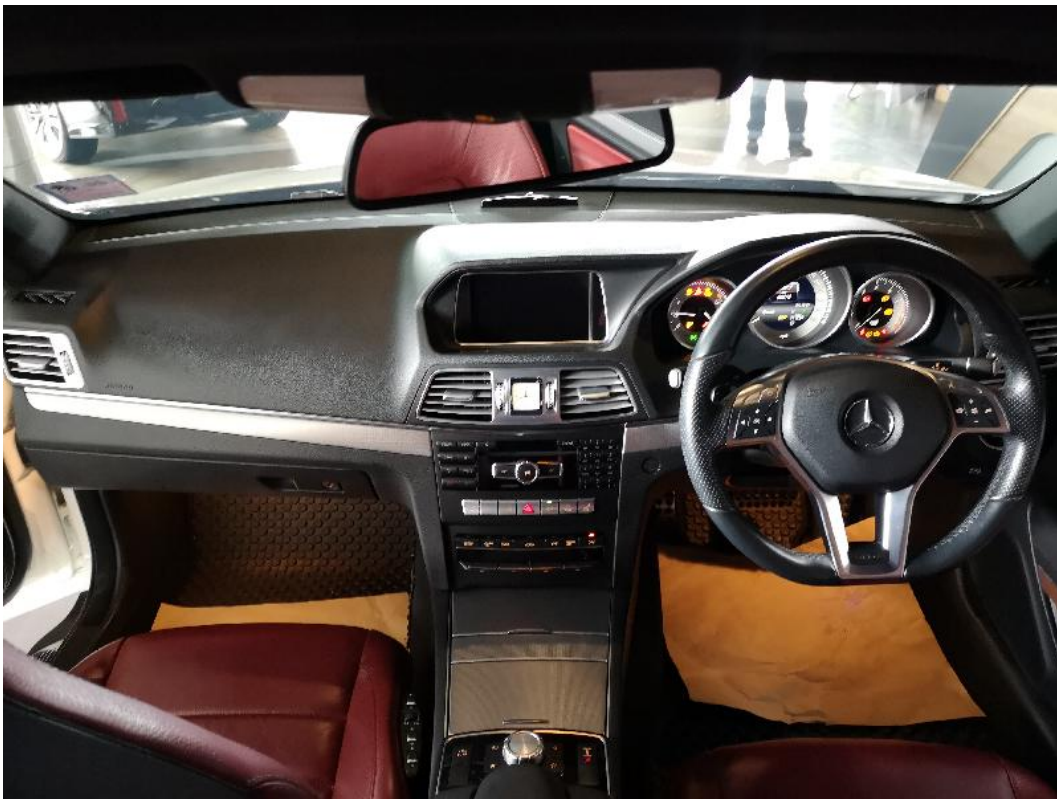
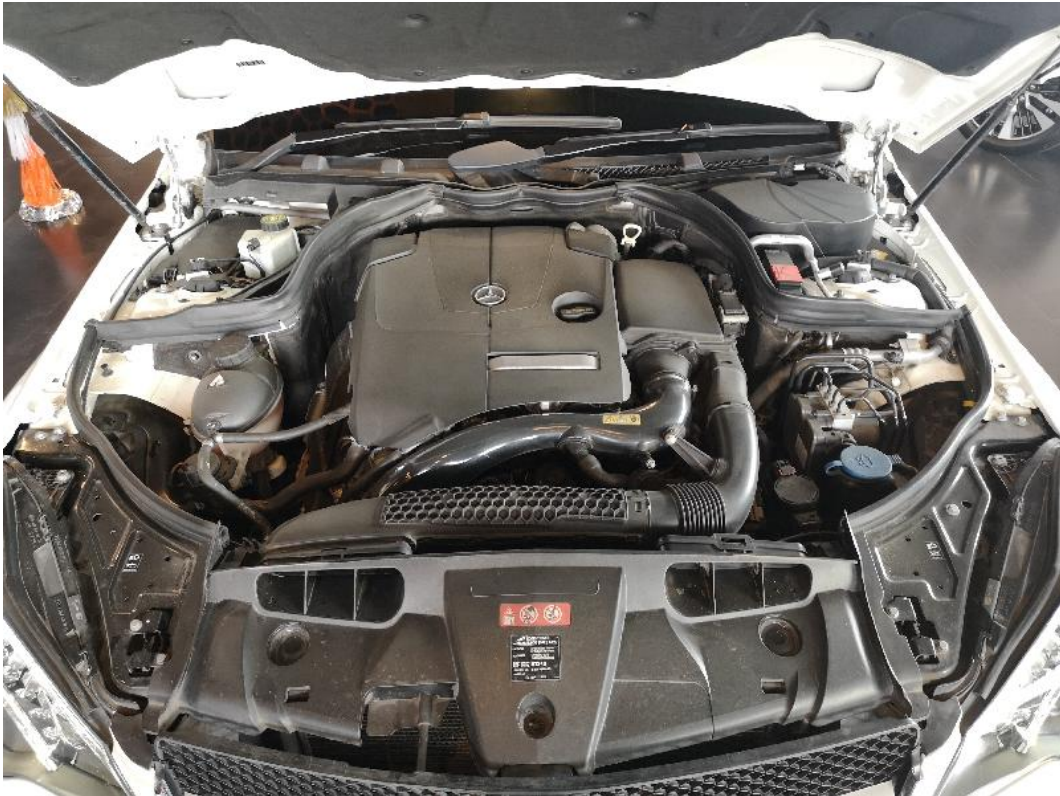
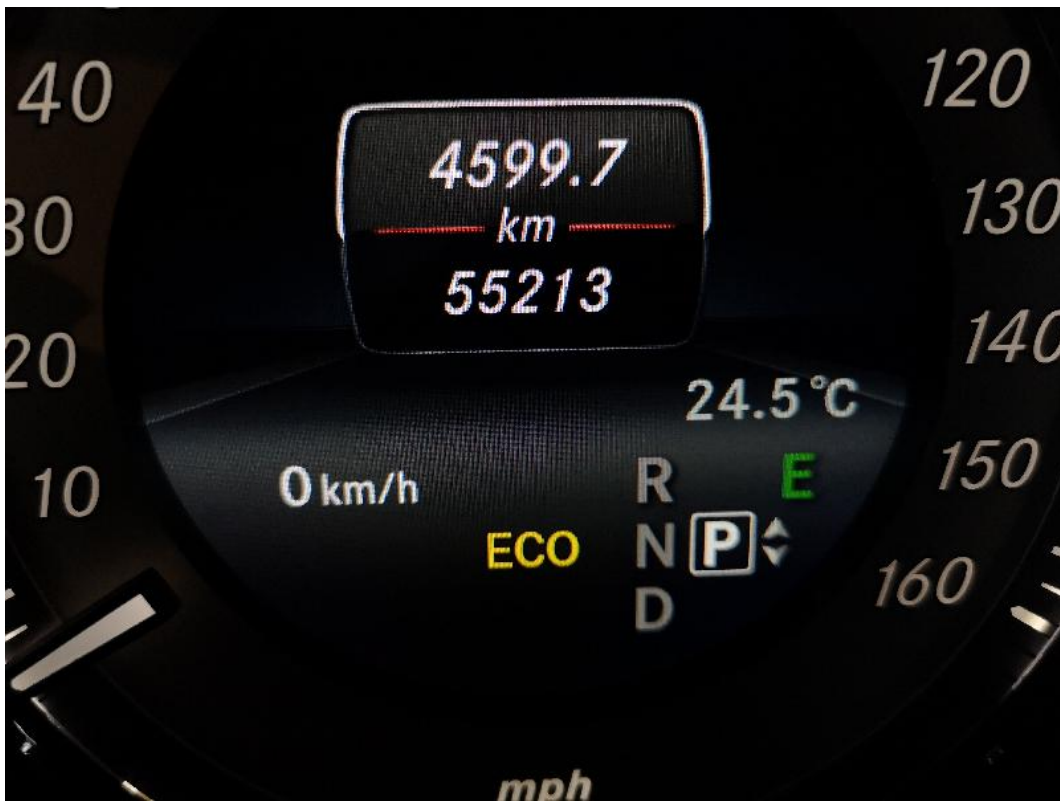
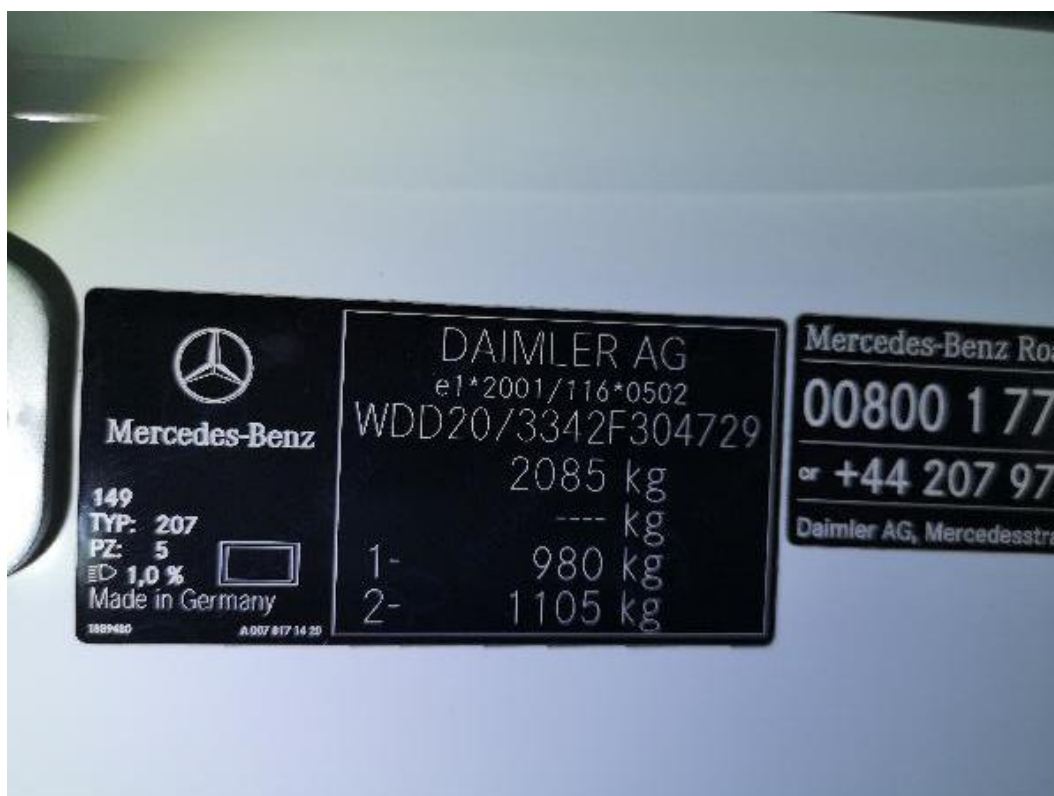
<p>Front left fender</p> <p>★★★★★</p>	<p>Bonnet / hood</p> <p>★★★★★</p>	<p>Front bumper</p> <p>★★★★★</p>	<p>Front right fender</p> <p>★★★★★</p>	<p>[หน้าต่าง] กระจกหน้ารถ หินกระเด็น บางส่วน</p> <p>[ภายใน] Headliner คราบ S</p>		
<p>Front left tire, alloy wheel, wheel cover ร่องยางระดับ 5</p> <p>★★★★★</p>			<p>Front right tire, alloy wheel, wheel cover ร่องยางระดับ 5</p> <p>★★★★★</p>			
<p>Front left door</p> <p>★★★★★</p>			<p>Front right door</p> <p>★★★★★</p>			
<p>Left side step / side spoiler</p> <p>★★★★★</p>			<p>Right side step / side spoiler</p> <p>★★★★★</p>			
<p>Rear left door</p> <p>★★★★★</p>			<p>Rear right door</p> <p>★★★★★</p>			
<p>Left back tire, alloy wheel, wheel cover ร่องยางระดับ 5</p> <p>★★★★★</p>			<p>Right front tire, alloy wheel, wheel cover ร่องยางระดับ 5</p> <p>★★★★★</p>			
<p>Left back fender</p> <p>★★★★★</p>			<p>Right back fender</p> <p>★★★★★</p>			
<p>Roof</p> <p>★★★★★</p>			<p>Trunk lid / boot lid</p> <p>★★★★★</p>		<p>Back rear spoiler & under spoiler</p> <p>★★★★★</p>	<p>Back rear bumper</p> <p>★★★★★</p>
