U-Car Grading Report

รายงานผลการตรวจเช็คสภาพรถยนต์
ภายใต้การดูแลของสมาคมการประเมินสภาพรถยนต์ประเทศญี่ปุ่น

รุ่น	MAZDA CX-3		
สี	Pearl	หมายเลขทะเบียน (Plate number)	5กง6122
รุ่นปี	2016	เลขไมล์	55,477กม.
แบบ	เลขตัวถัง	MM8DK2W7A0W106558

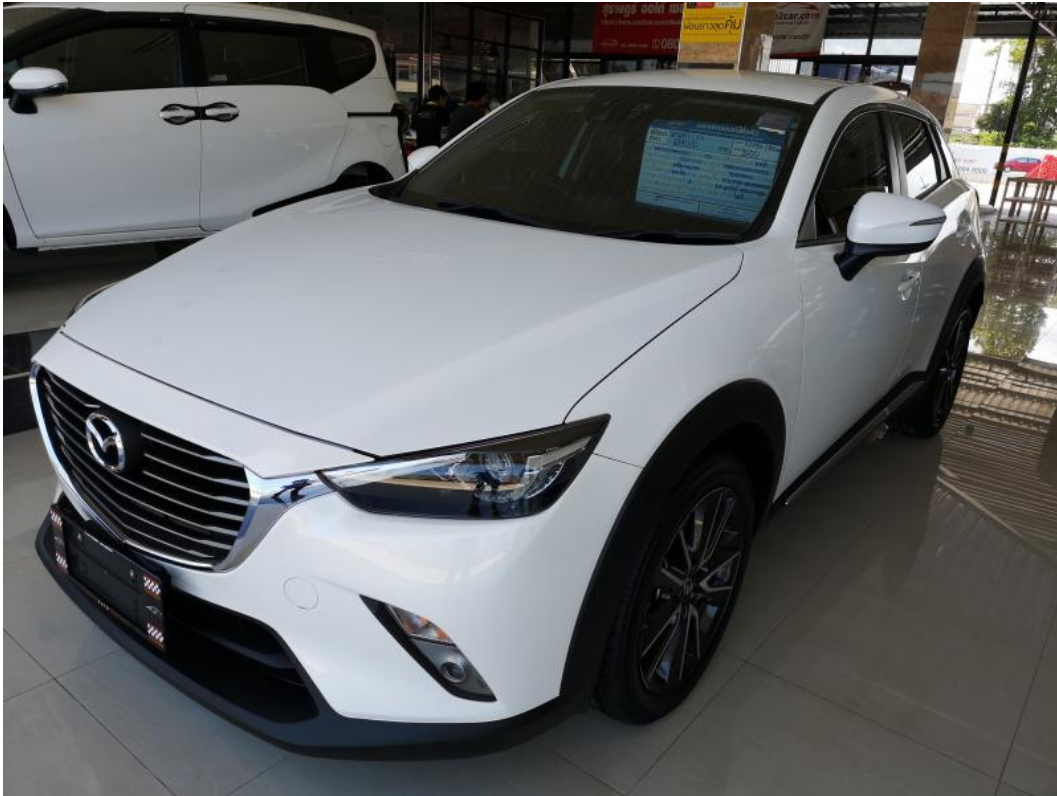
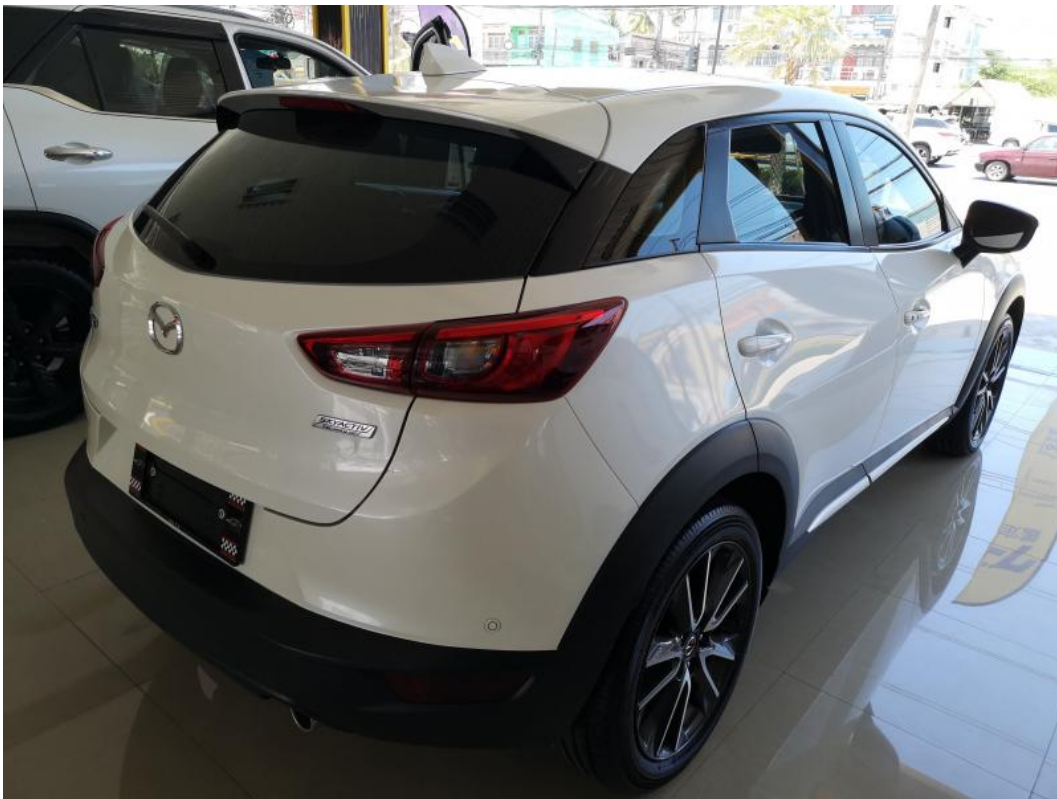
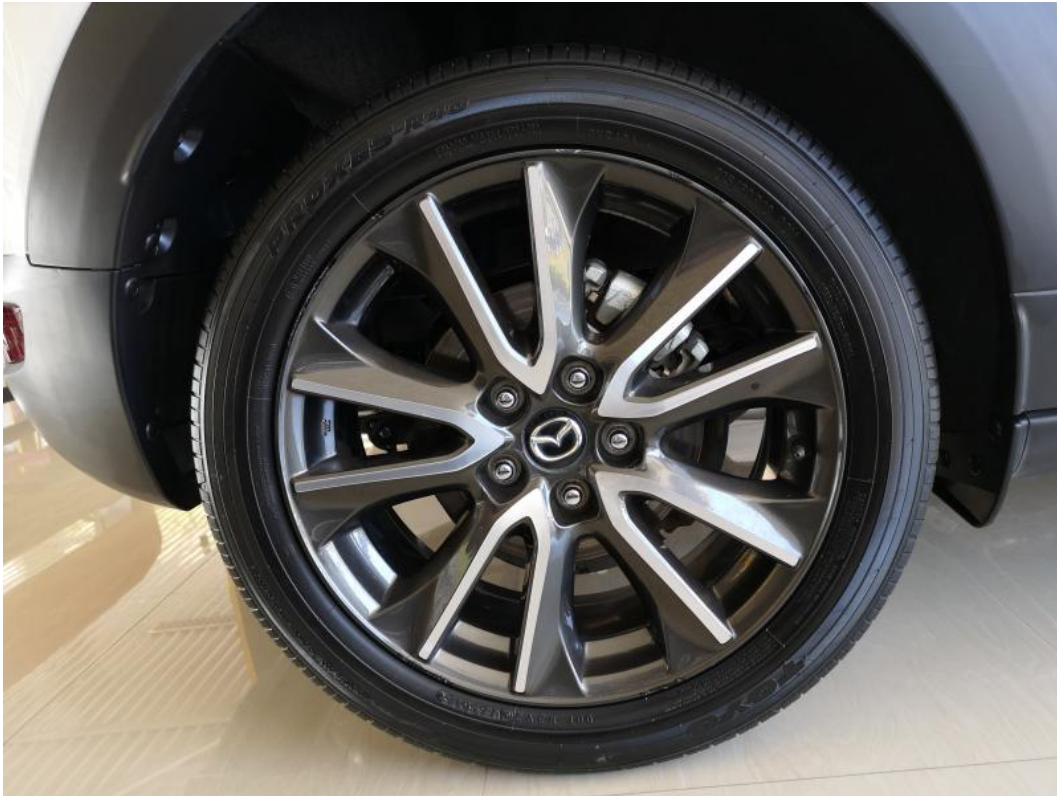
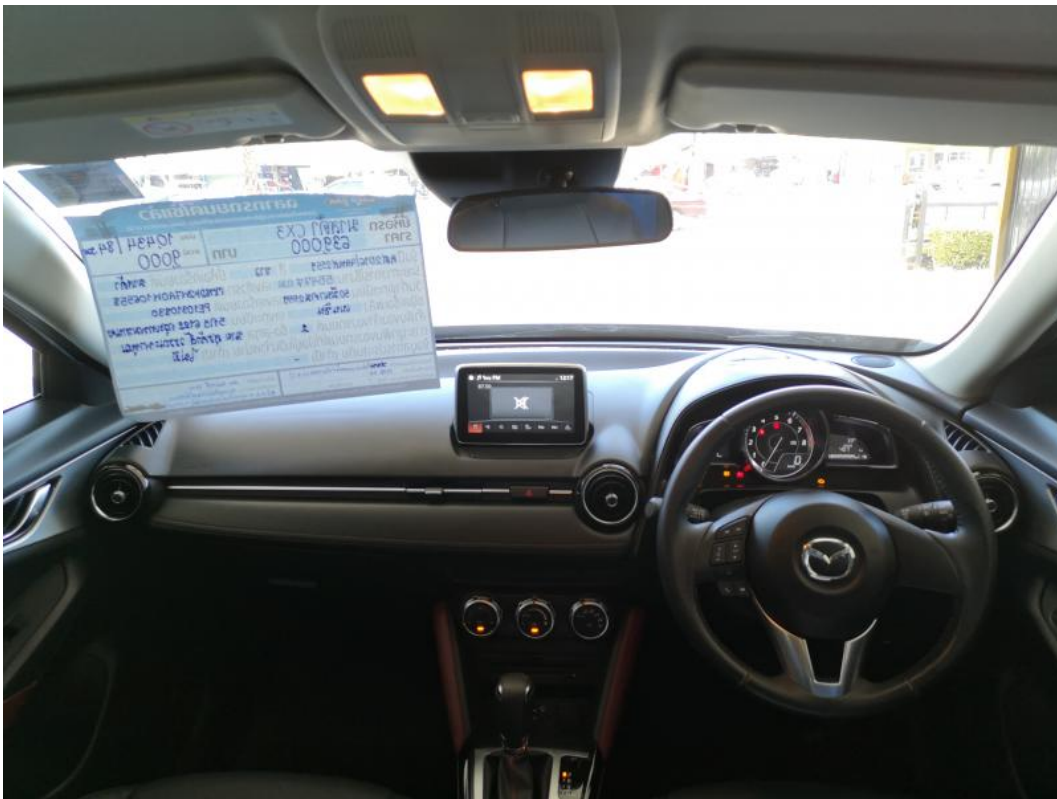
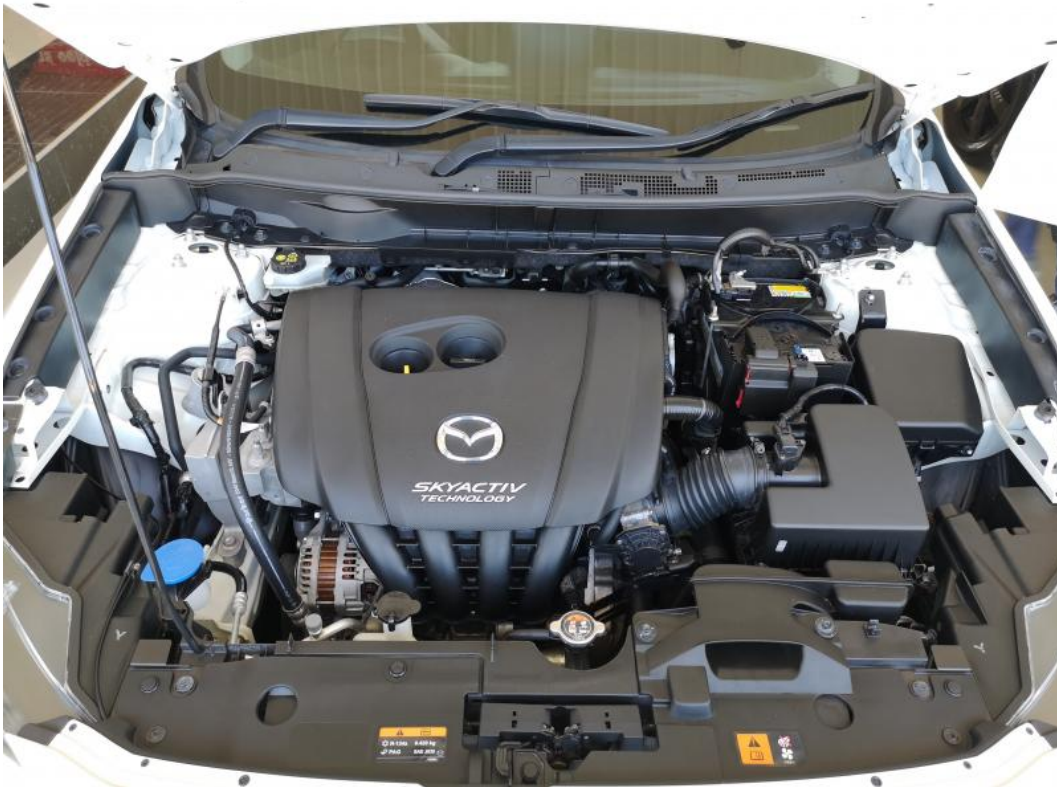
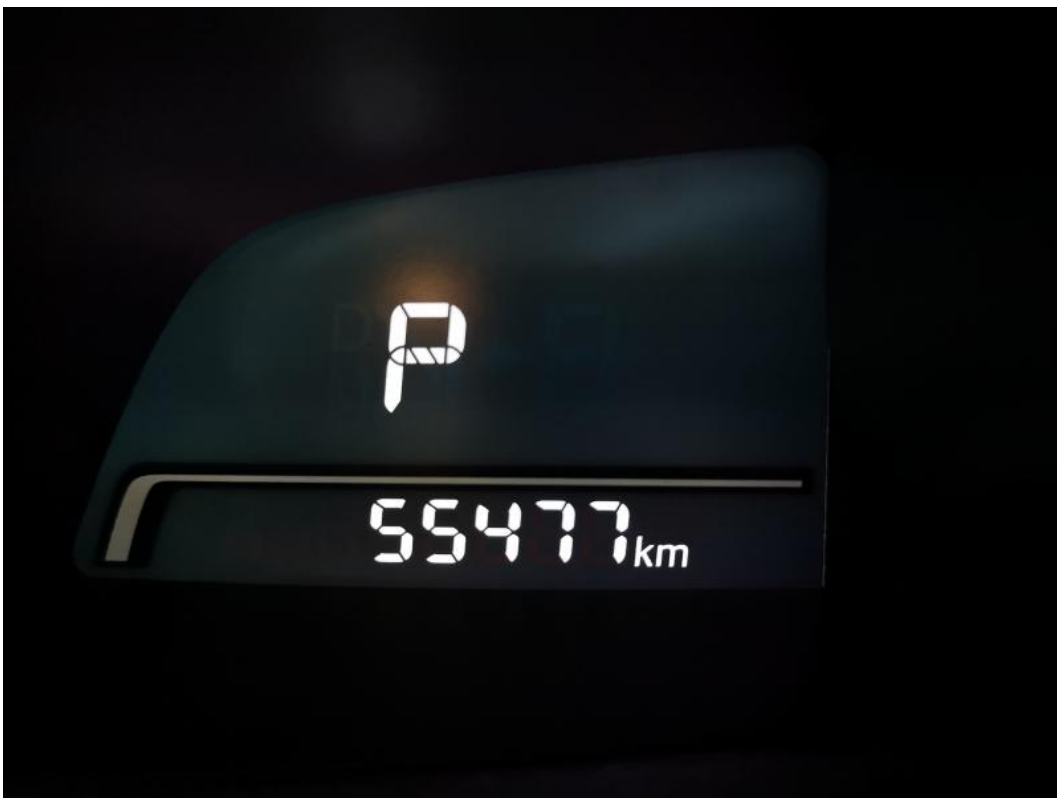
The screenshot displays two side-by-side diagnostic reports for a MAZDA V42.10. Both reports show a 'Health Reports' section with a list of components and their status. Each component has a 'Normal' status and an 'Enter' button next to it. The interface includes a top navigation bar with home, print, and share icons, and a bottom menu with options like 'Translatio', 'Report', 'Help', 'Clear DTC', and 'Rescannir'. The status bar at the top shows 86% battery and the time 12:17.

Diagnostic Trouble Code			Diagnostic Trouble Code		
MAZDA V42.10 > Automatically Search > Health Reports					
CMU (Connectivity Master Unit)	Normal	Enter	ABS (Anti-Lock Brake System)	Normal	Enter
EPS (Electronic Power Steering)	Normal	Enter	AFS/ALM (Adaptive Front Lighting System/ Auto Leveling Module)	Normal	Enter
ESU (Electric Supply Unit)	Normal	Enter	BCM#1 (Body Control Module)	Normal	Enter
FSC (Forward Sensing Camera)	Normal	Enter	BSM (Blind Spot Monitoring)	Normal	Enter
IC (Instrument Cluster)	Normal	Enter	EATC#1 (Electronic Air Temperature Controller)	Normal	Enter
SCBS (Smart City Brake Support)	Normal	Enter	CMU (Connectivity Master Unit)	Normal	Enter
PCM (Powertrain Control Module)	Normal	Enter	EPS (Electronic Power Steering)	Normal	Enter
RCM (Restraint Control Module)	Normal	Enter	ESU (Electric Supply Unit)	Normal	Enter
SSU#1 (Start Stop Unit)	Normal	Enter	FSC (Forward Sensing Camera)	Normal	Enter

TCM (Transmission Control Module)	Normal	Enter	IC (Instrument Cluster)	Normal	Enter
