# U-Car Grading Report

| รุ่น | MITSUBISHI PAJERO 2.5 | | |
| รุ่นปี | 2008 | เลขไมล์ | 174,971กม. |

| วันที่ตรวจสอบ | 2021/2/11 |

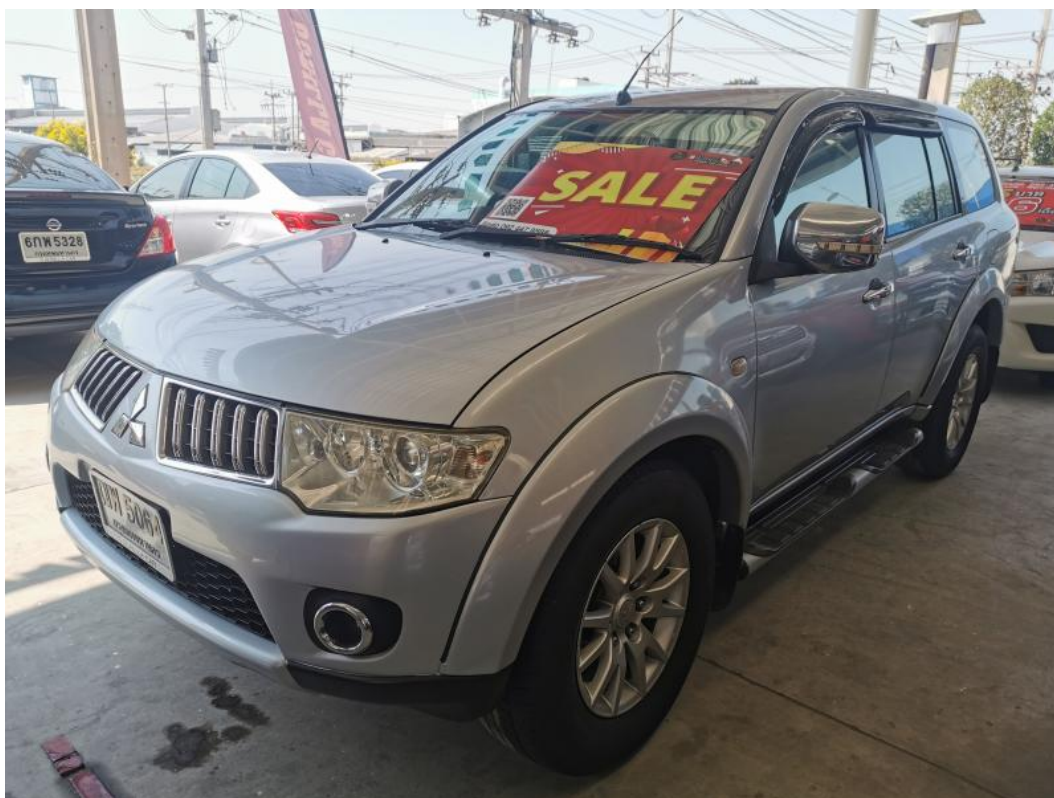
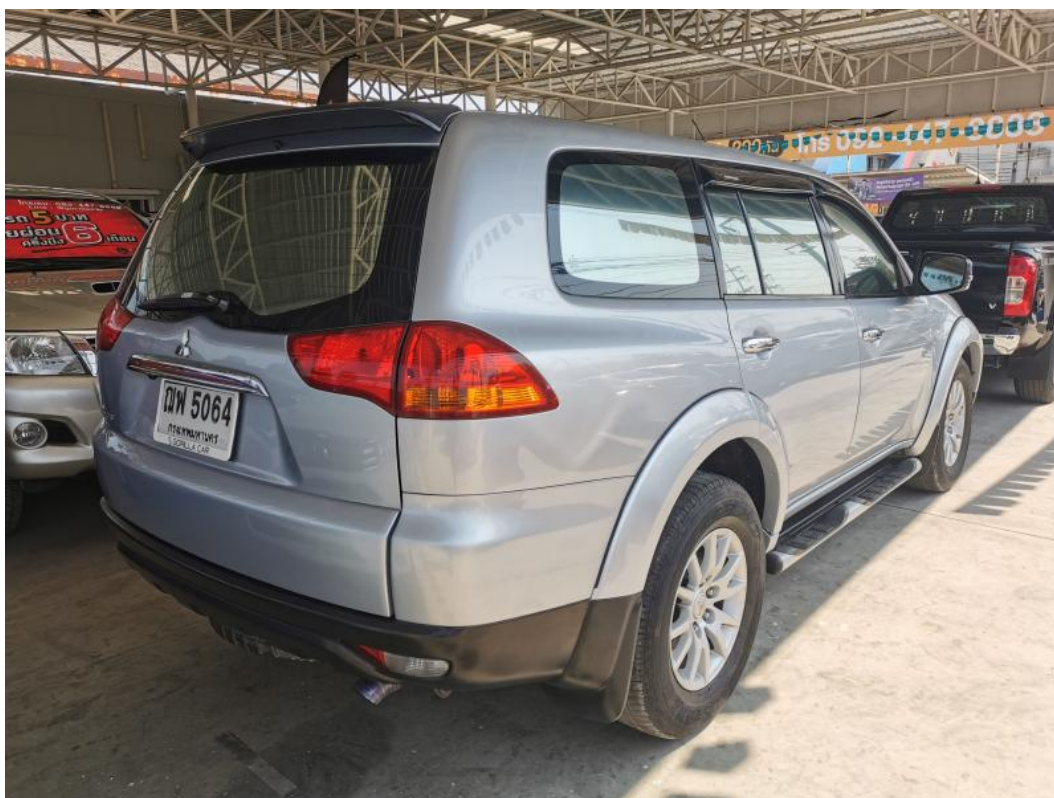
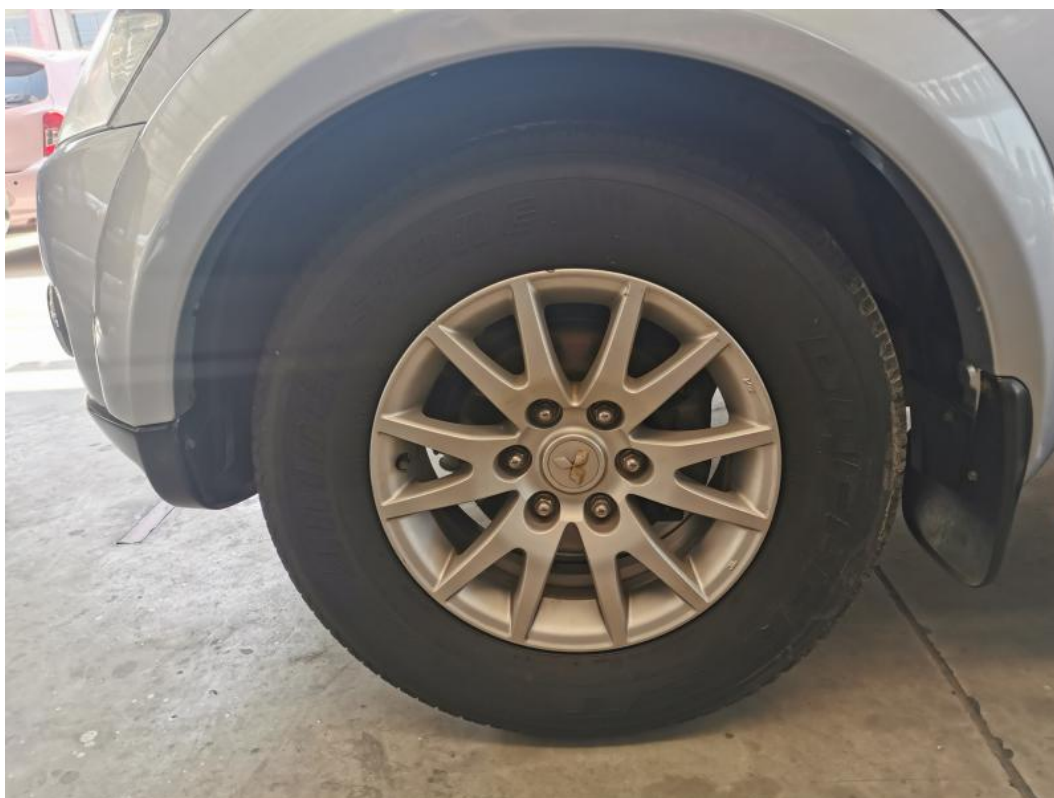
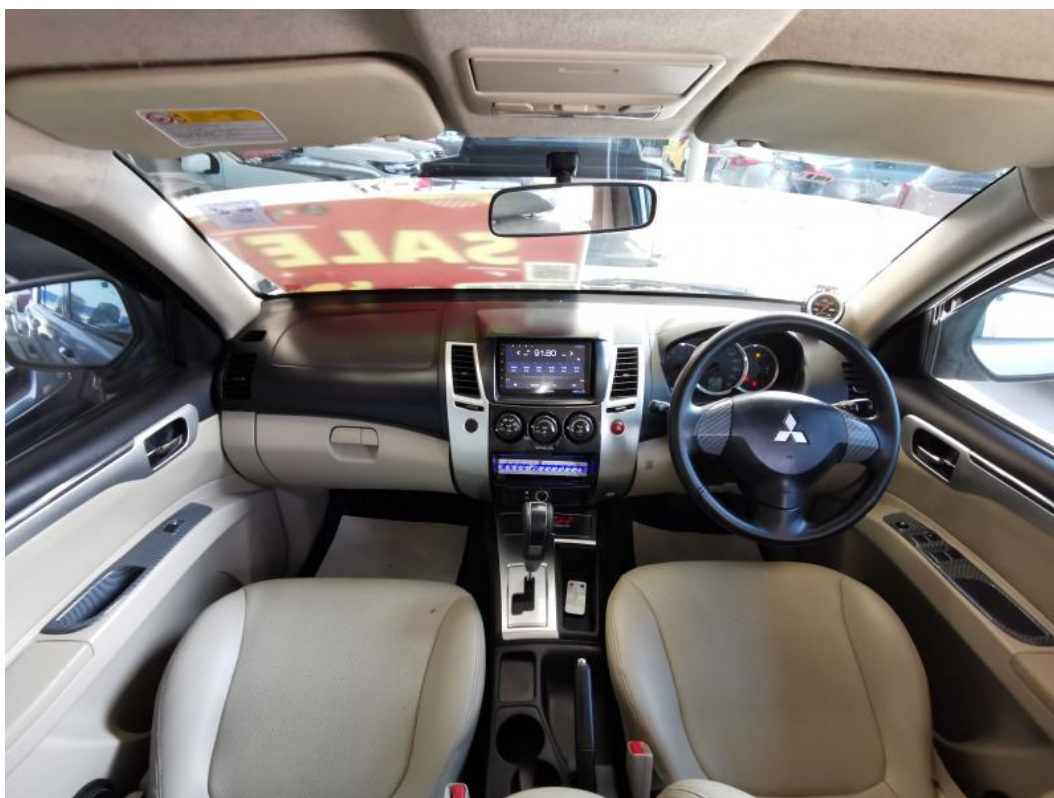
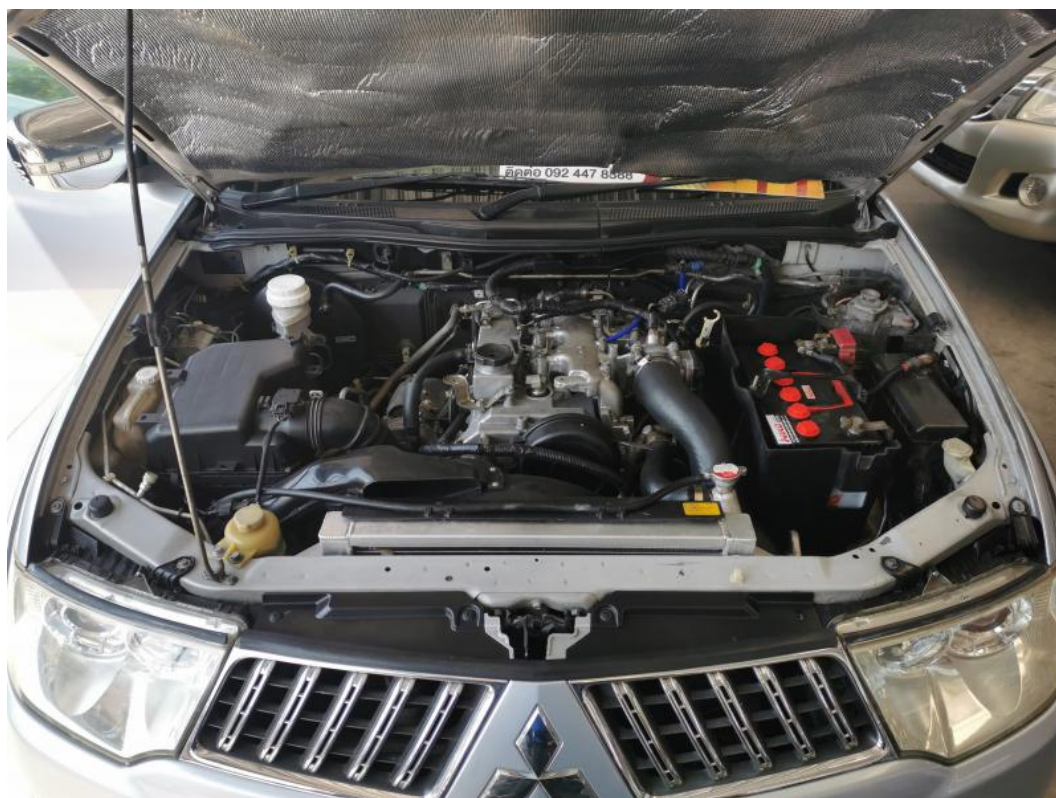
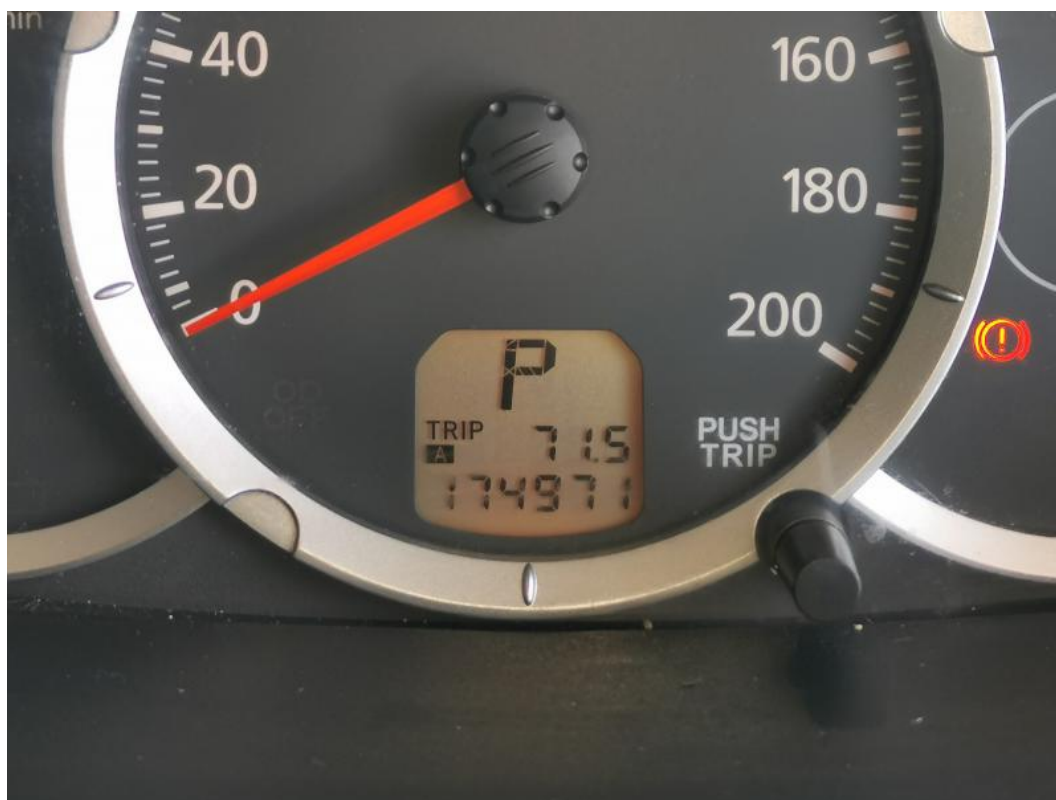
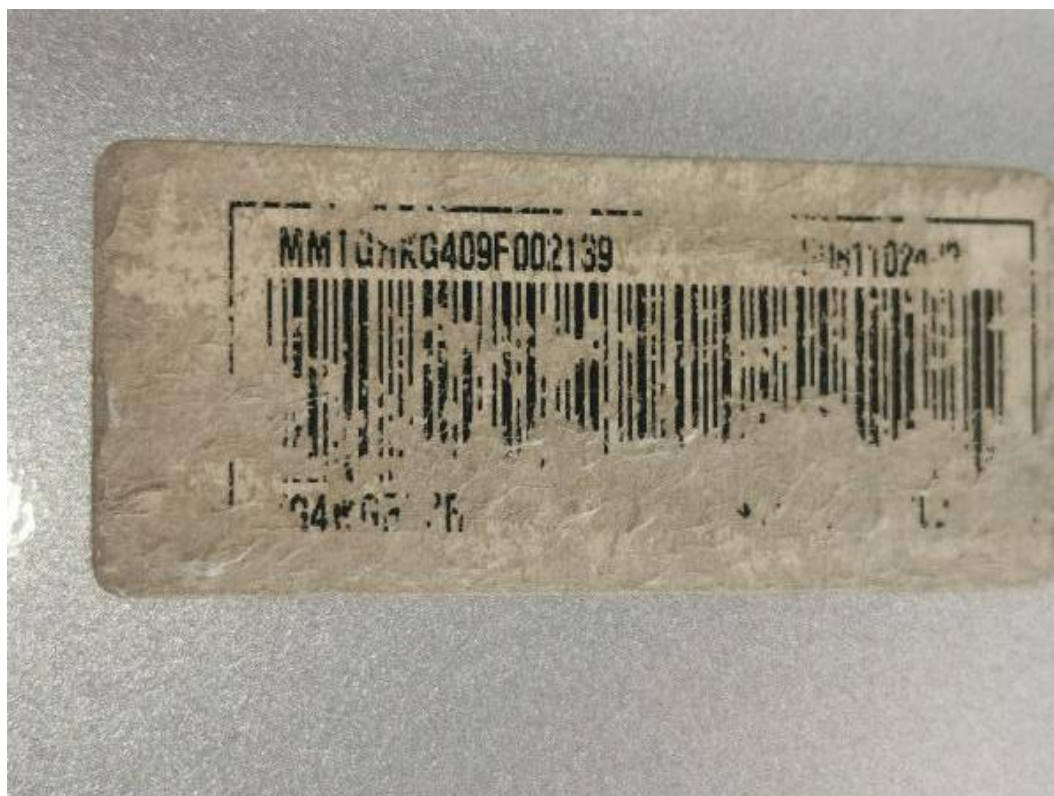
| หมายเหตุ | ทำสีใหม่ด้วยสีเดิม | | |

| <div>Front left fender</div> <div>★★★★★</div> <div>Front left tire, alloy wheel, wheel cover</div> <div>★★★★★</div> <div>Front left door</div> <div>★★★★★</div> <div>Left side step / side spoiler</div> <div>★★★★★</div> <div>Rear left door</div> <div>★★★★★</div> <div>Left back tire, alloy wheel, wheel cover</div> <div>★★★★★</div> <div>Left back fender</div> <div>★★★★★</div> <div>Roof</div> <div>★★★★★</div> | <div>Bonnet / hood</div> <div>★★★★★</div> <div>Front bumper</div> <div>★★★★★</div> <div>Trunk lid / boot lid</div> <div>★★★★★</div> <div>Back rear spoiler &amp; under spoiler</div> <div>★★★★★</div> | <div>Front right fender</div> <div>★★★★★</div> <div>Front right tire, alloy wheel, wheel cover</div> <div>★★★★★</div> <div>Front right door</div> <div>★★★★★</div> <div>Right side step / side spoiler</div> <div>★★★★★</div> <div>Rear right door</div> <div>★★★★★</div> <div>Right back tire, alloy wheel, wheel cover</div> <div>★★★★★</div> <div>Right back fender</div> <div>★★★★★</div> <div>Back rear bumper</div> <div>★★★★★</div> | <div>[บันทึก]</div> <div>Entire part of exterior Fade/Low gross มี</div> <div>ทำสีใหม่ด้วยสีเดิม</div> <div>เครื่องยนต์ น้ำมันรั่ว มี</div> <div>[หน้าต่าง]</div> <div>กระจกหน้ารถ หินกระเด็น บางส่วน</div> <div>[เงา]</div> <div>Right head light หมอก ชื้นมัว บางส่วน</div> <div>Left head light หมอก ชื้นมัว บางส่วน</div> <div>[ภายใน]</div> <div>Headliner คราบ S</div> <div>Headliner รอยย่น S</div> |
