U-Car Grading Report

รายงานผลการตรวจเช็คสภาพรถยนต์
ภายใต้การดูแลของสมาคมการประเมินสภาพรถยนต์ประเทศไทย

รุ่น	MERCEDES-BENZ E200 1.8 CGI		
สี	สีน้ำตาล	หมายเลขทะเบียน (Plate number)	ขจ2725
รุ่นปี	2011	เลขไมล์	115,525กม.
แบบ	เลขตัวถัง	WDD2120482A371072

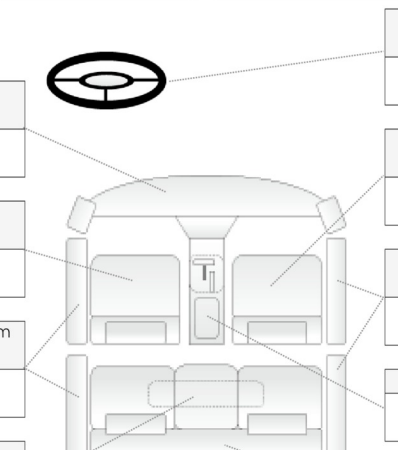
<div style="display: flex; flex-direction: column; gap: 5px;"> <div style="border: 1px solid gray; padding: 2px;">Dashboard ★★★★★</div> <div style="border: 1px solid gray; padding: 2px;">Front left seat ★★★★★</div> <div style="border: 1px solid gray; padding: 2px;">Front and back left door trim ★★★★★</div> <div style="border: 1px solid gray; padding: 2px;">Rear seat ★★★★★</div> </div>

<div style="display: flex; flex-direction: column; gap: 5px;"> <div style="border: 1px solid gray; padding: 2px;">Steering wheel ★★★★★</div> <div style="border: 1px solid gray; padding: 2px;">Front right seat ★★★★★</div> <div style="border: 1px solid gray; padding: 2px;">Front and back right door trim ★★★★★</div> <div style="border: 1px solid gray; padding: 2px;">Console ★★★★★</div> <div style="border: 1px solid gray; padding: 2px;">Luggage room ★★★★★</div> </div>	<p style="text-align: center;">QR สำหรับรายงานการวินิจฉัย CP</p> <div style="display: flex; justify-content: space-around; align-items: center;">
