U-Car Grading Report

รายงานผลการตรวจเช็คสภาพรถยนต์
ภายใต้การดูแลของสมาคมการประเมินสภาพรถยนต์ประเทศไทย

รุ่น	ISUZU D-MAX		
สี	Black	หมายเลขทะเบียน (Plate number)	กข3124
รุ่นปี	2012	เลขไมล์	150,807กม.
แบบ	เลขตัวถัง	MP1TFR86JCT137200	
หมายเหตุ

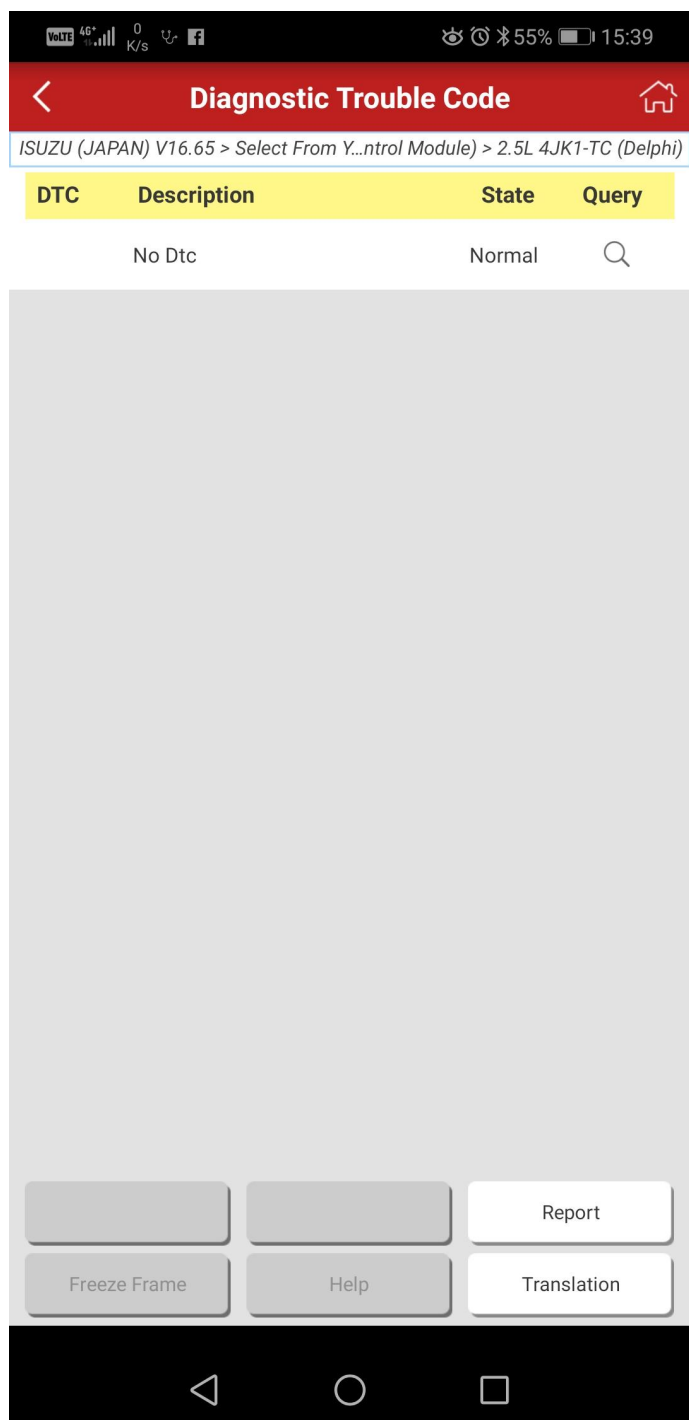
การวินิจฉัย CP 2

The screenshot shows a mobile application interface for diagnostic trouble codes. At the top, there is a status bar with 'VoLTE', '4G+', '0 K/s', and '55%' battery. Below that is a red header with a back arrow, 'Diagnostic Trouble Code', and a home icon. The breadcrumb path reads 'ISUZU (JAPAN) V16.65 > Select From Y...ntrol Module) > 2.5L 4JK1-TC (Delphi)'. A table with columns 'DTC', 'Description', 'State', and 'Query' is shown, containing one row: 'No Dtc', 'Normal', and a search icon. At the bottom, there are five buttons: 'Freeze Frame', 'Help', 'Report', and 'Translation'.

DTC	Description	State	Query
No Dtc		Normal	🔍
