U-Car Grading Report

รุ่น	MITSUBISHI PAJERO SPORT 2.5		
สี	Silver	หมายเลขทะเบียน (Plate number)	ญญ3349
รุ่นปี	2011	เลขไมล์	189,216กม.
แบบ	เลขตัวถัง	MMTGRKG40BF001741	
หมายเหตุ	ทำสีใหม่ด้วยสีเดิม

โครงสร้าง	★★★★★
ภายนอก	★★★★★
ภายใน	★★★★★
เครื่องยนต์	สภาพดี
วันที่ตรวจสอบ	2019/10/16
สาขา	Muang chon used car
ที่อยู่

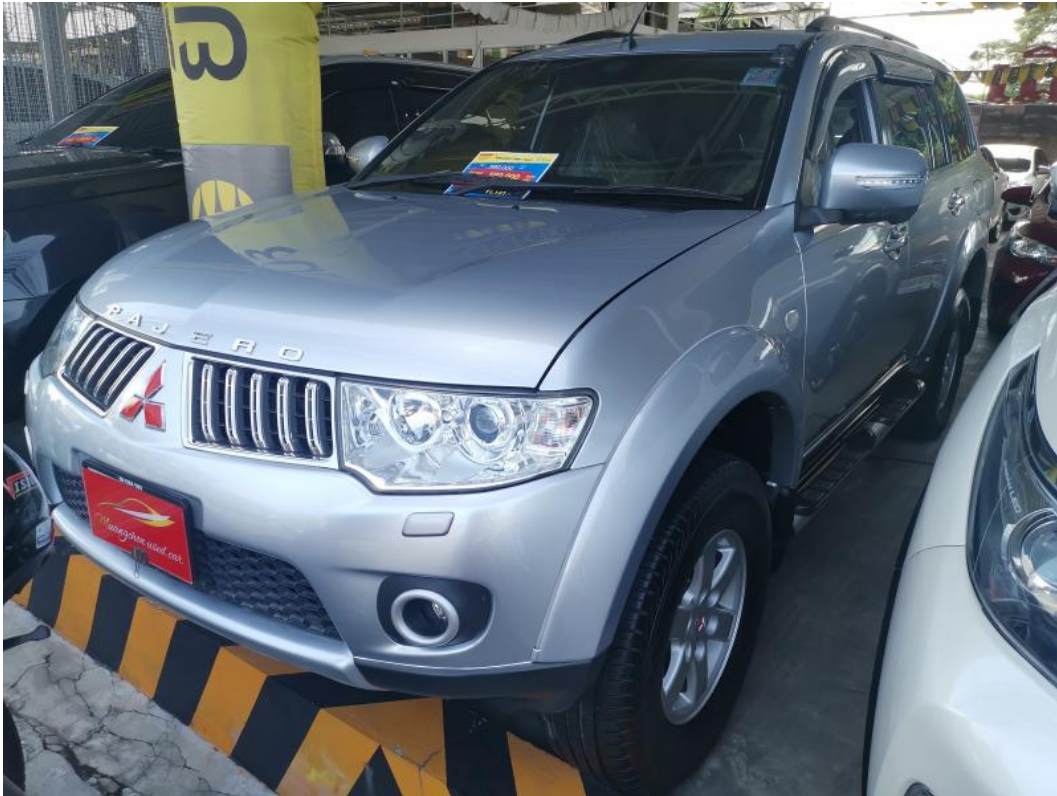
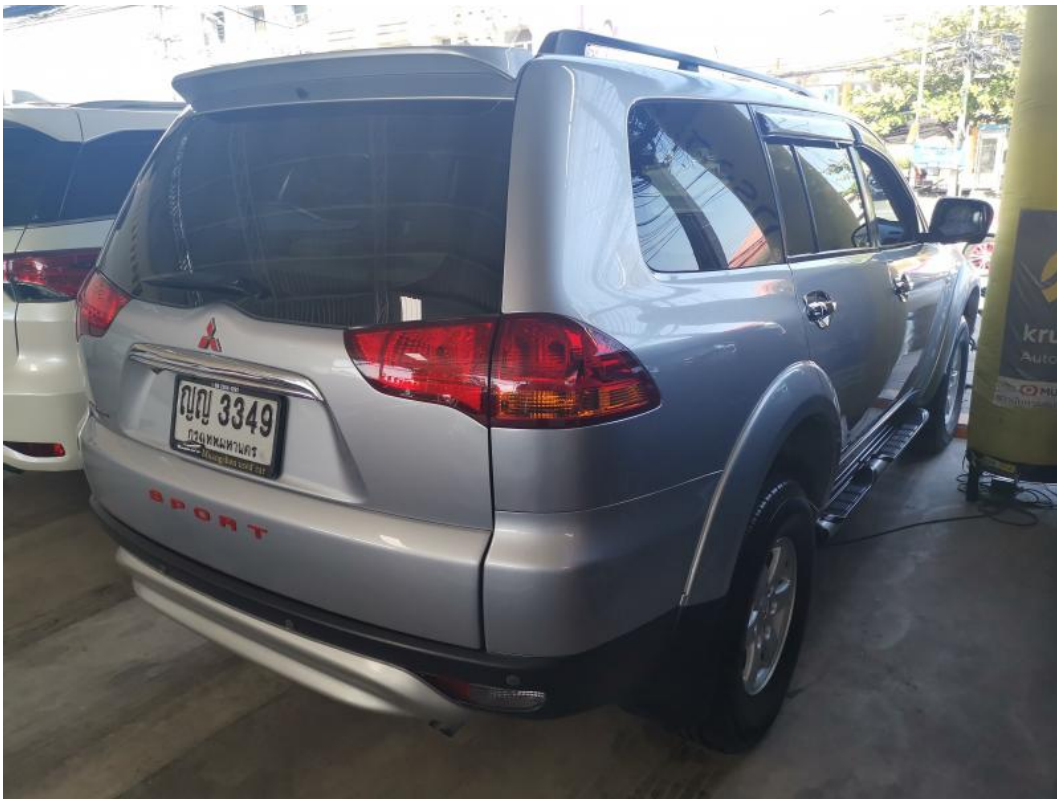
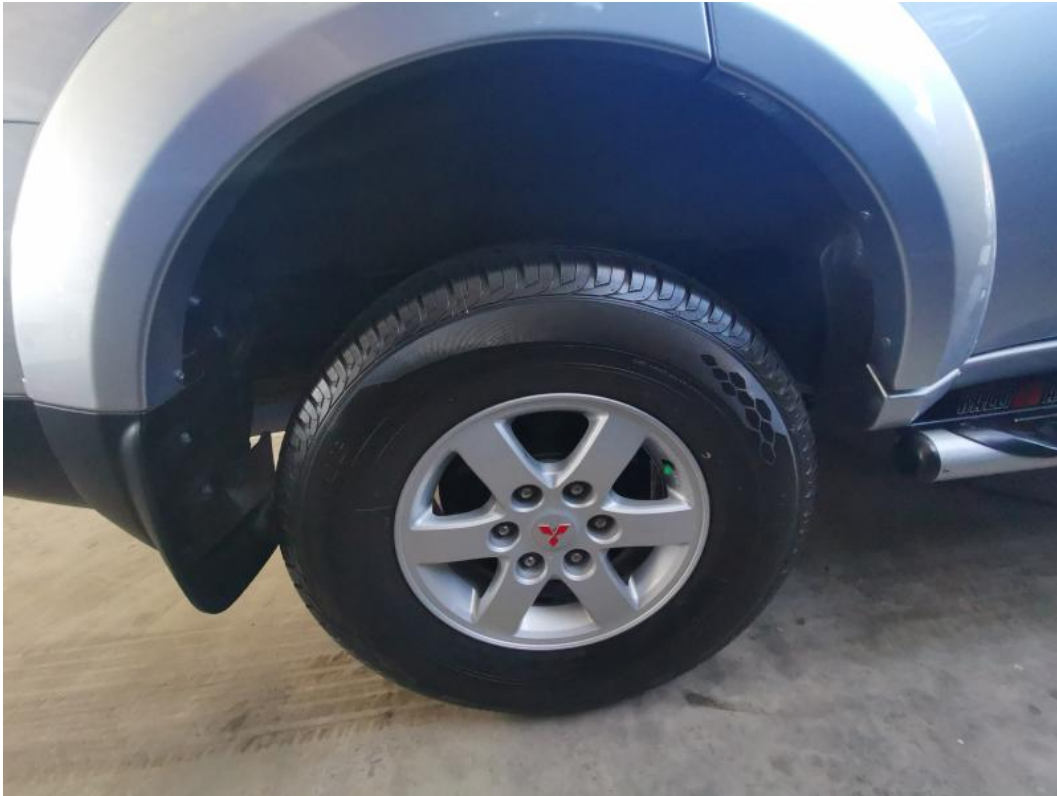
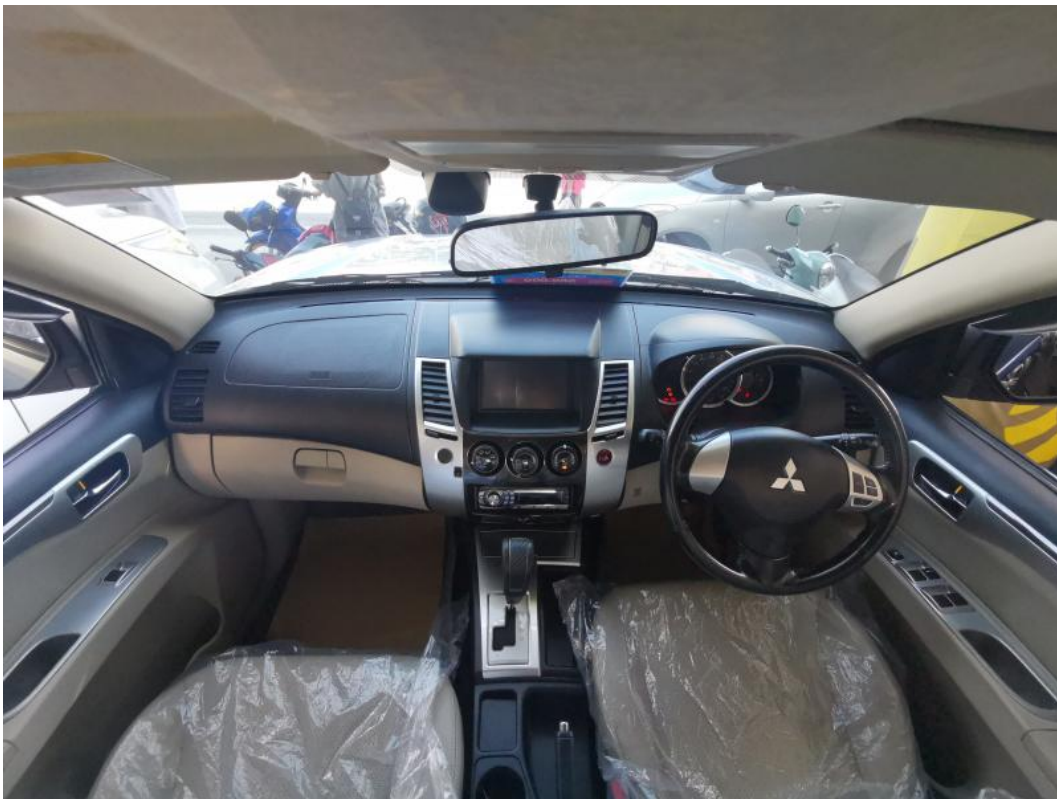
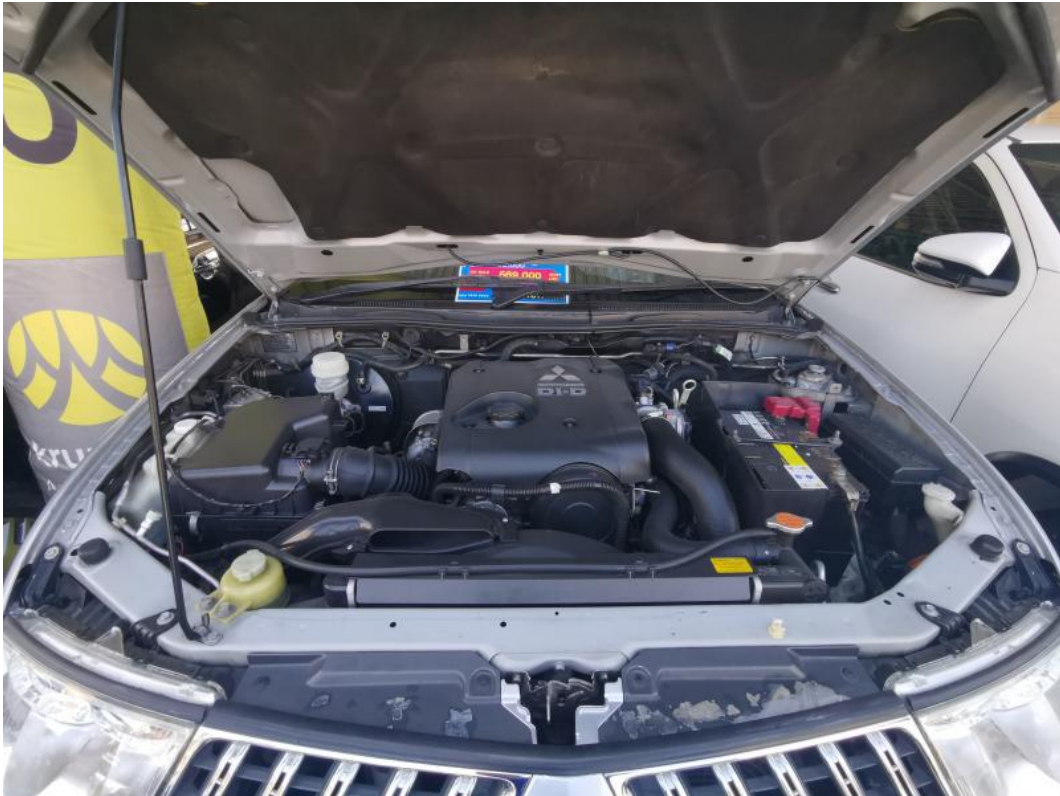
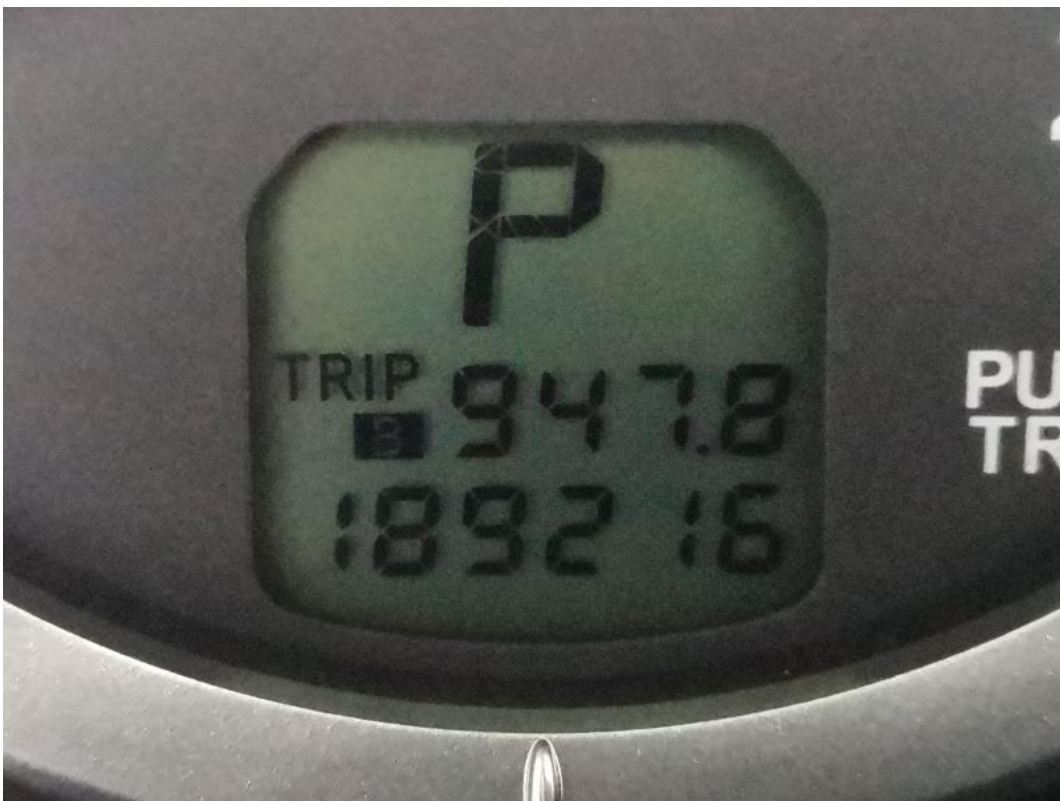
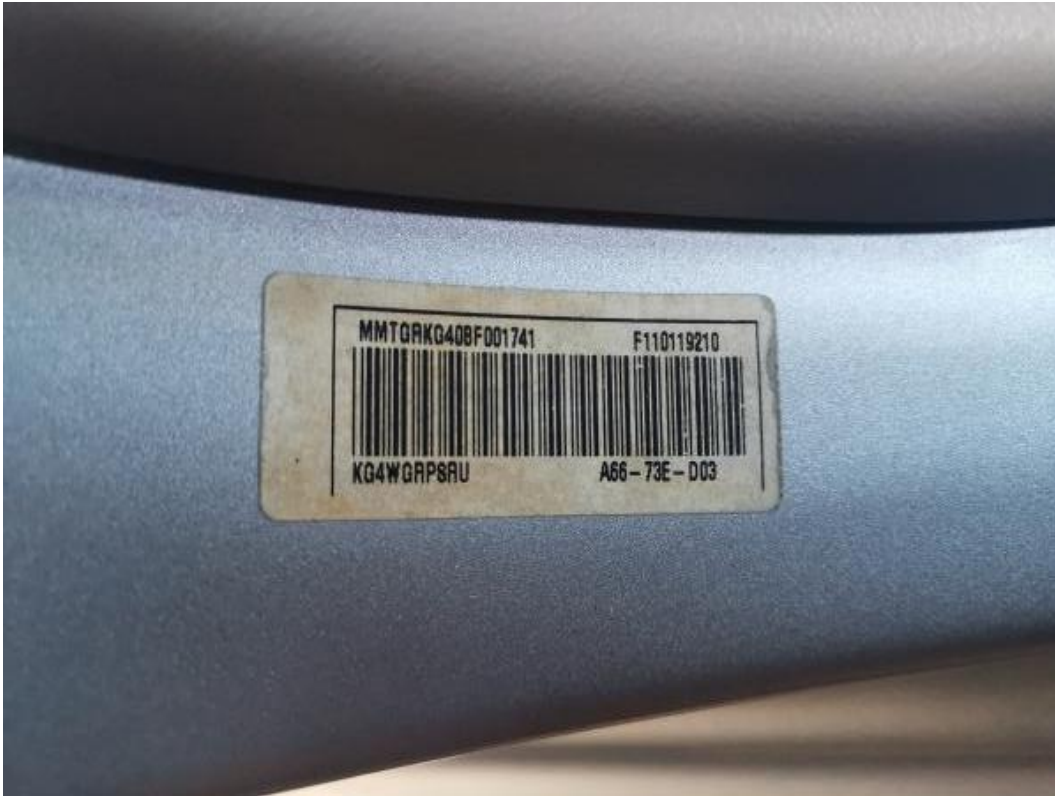
<p>Front left fender ★★★★★</p> <p>Front left tire, alloy wheel, wheel cover ร่องยางระดับ 9 ★★★★★</p> <p>Front left door ★★★★★</p> <p>Left side step / side spoiler ★★★★★</p> <p>Rear left door ★★★★★</p> <p>Left back tire, alloy wheel, wheel cover ร่องยางระดับ 9 ★★★★★</p> <p>Left back fender ★★★★★</p> <p>Roof ★★★★★</p> <p>Dashboard ★★★★★</p> <p>Front left seat ★★★★★</p> <p>Front and back left door trim ★★★★★</p> <p>Rear seat ★★★★★</p>		<p>Bonnet / hood ★★★★★</p> <p>Front bumper ★★★★★</p> <p>Front right fender ★★★★★</p> <p>Front right tire, alloy wheel, wheel cover ร่องยางระดับ 9 ★★★★★</p> <p>Front right door ★★★★★</p> <p>Right side step / side spoiler ★★★★★</p> <p>Rear right door ★★★★★</p> <p>Right front tire, alloy wheel, wheel cover ร่องยางระดับ 9 ★★★★★</p> <p>Right back fender ★★★★★</p> <p>Trunk lid / boot lid ★★★★★</p> <p>Back rear spoiler & under spoiler ★★★★★</p> <p>Back rear bumper ★★★★★</p>	<p>Steering wheel ★★★★★</p> <p>Front right seat ★★★★★</p> <p>Front and back right door trim ★★★★★</p> <p>Console ★★★★★</p> <p>Luggage room ★★★★★</p>	<p>[บันทึก] ทำสีใหม่ด้วยสีเดิม</p> <p>[ภายใน] การขับที่ รอยย่น, รอยขีดข่วน มี ตกแต่งอื่นๆ รอยขีดข่วน บางส่วน Headliner คราบ S</p>
