U-Car Grading Report

U-car Grading Report

รุ่น	MERCEDES-BENZ E250 2.0		
สี	Wine red	หมายเลขทะเบียน (Plate number)	9กฝ3613
รุ่นปี	2015	เลขไมล์	42,476กม.
แบบ	เลขตัวถัง	WDD2074362F327918

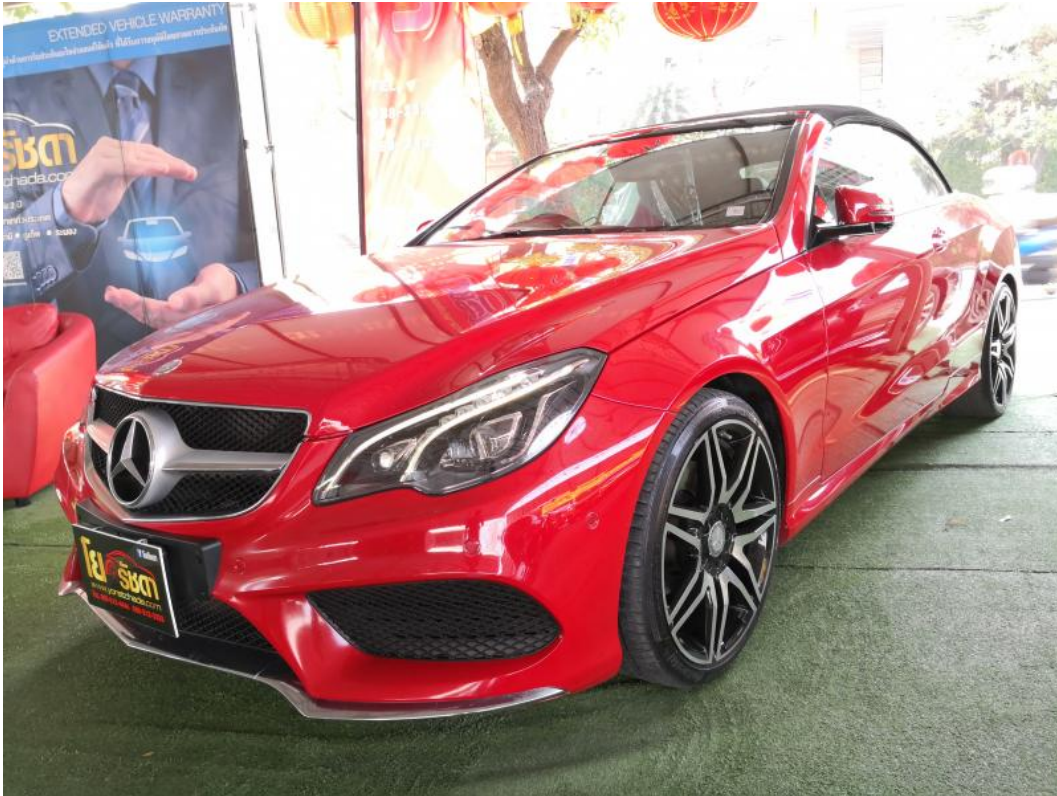
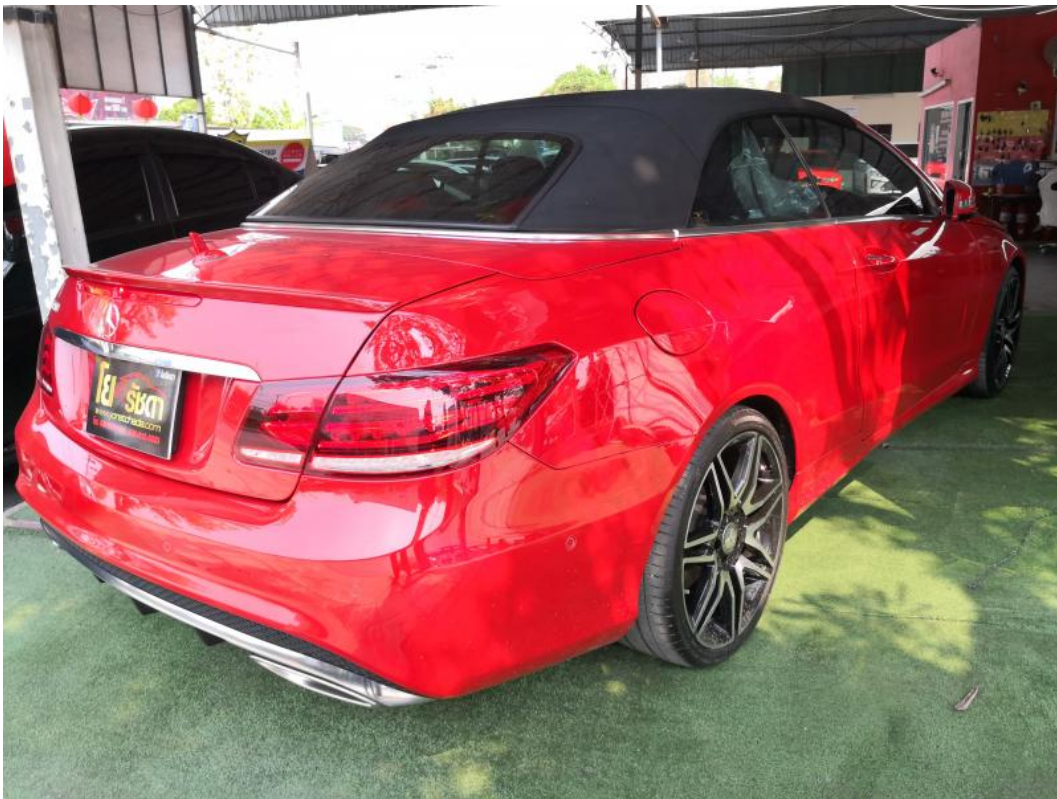
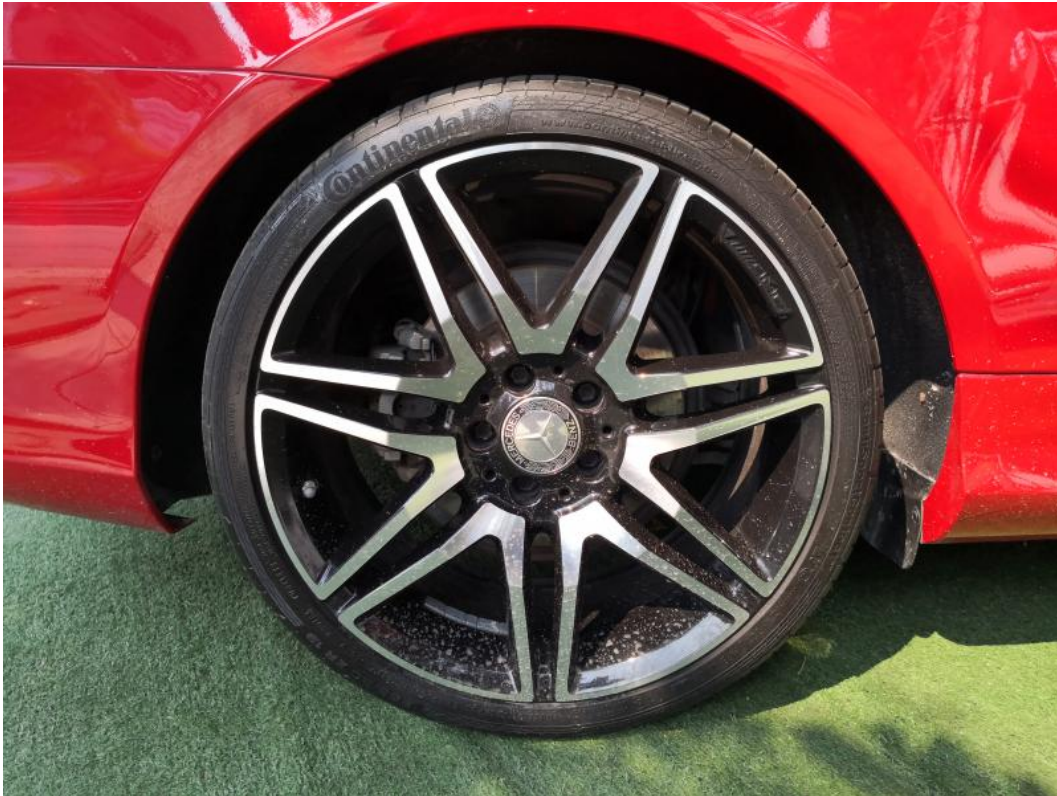
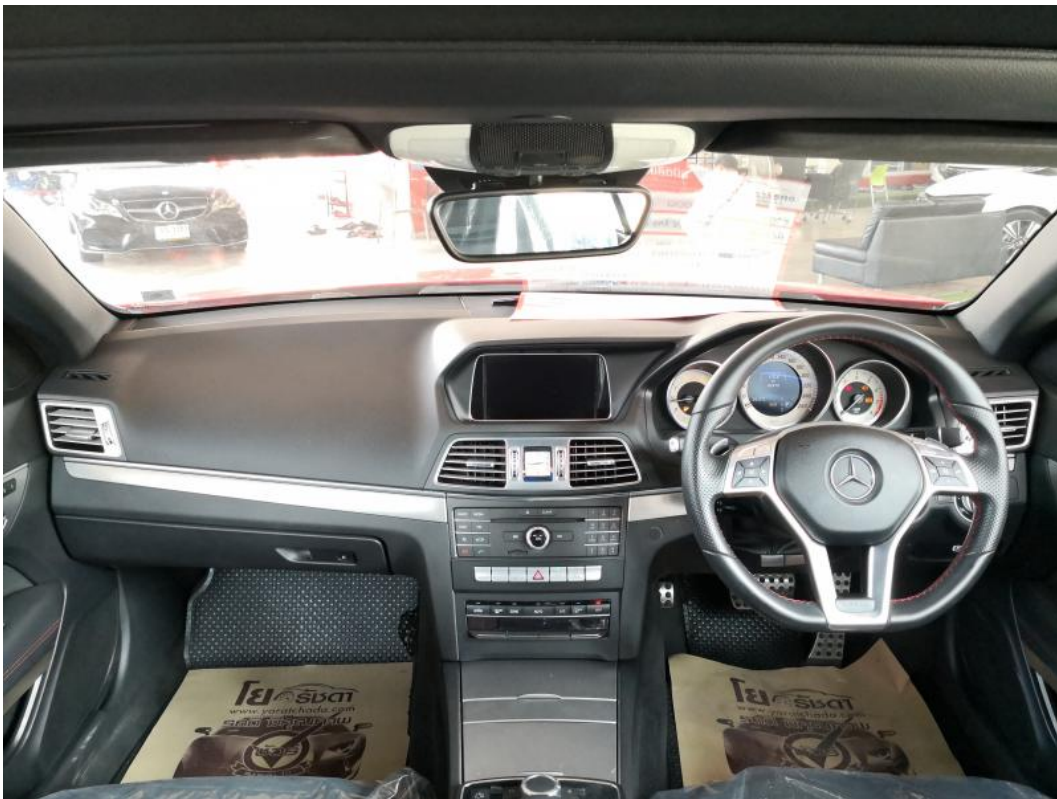
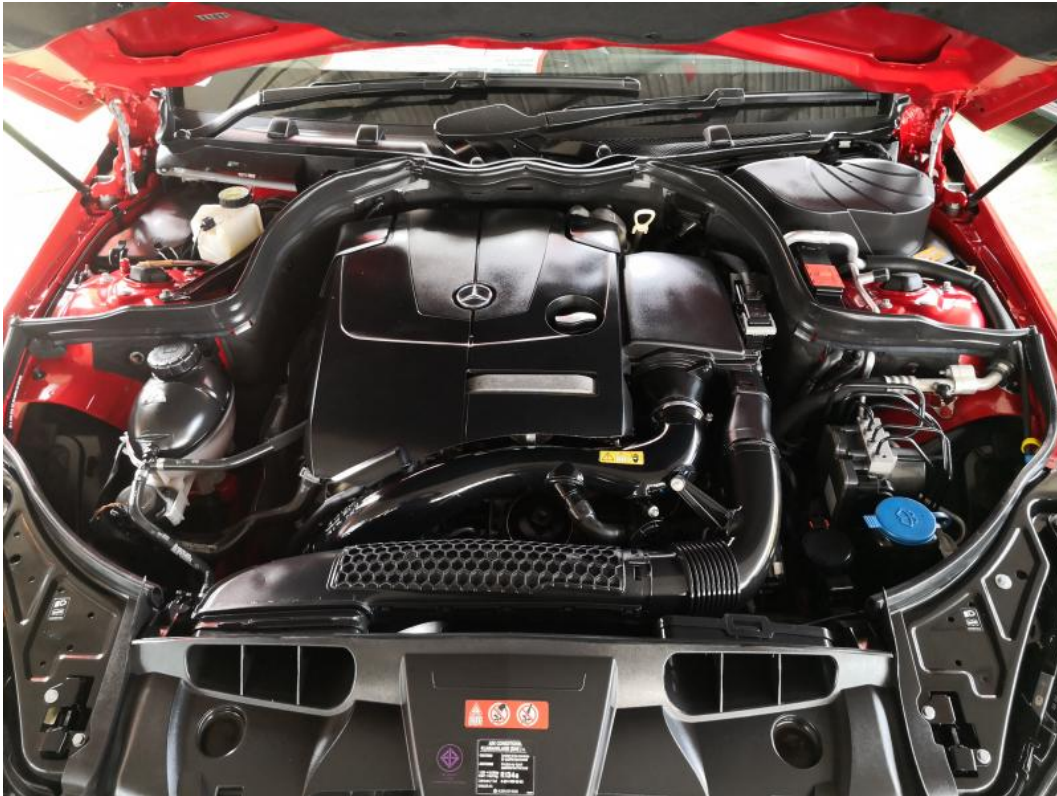
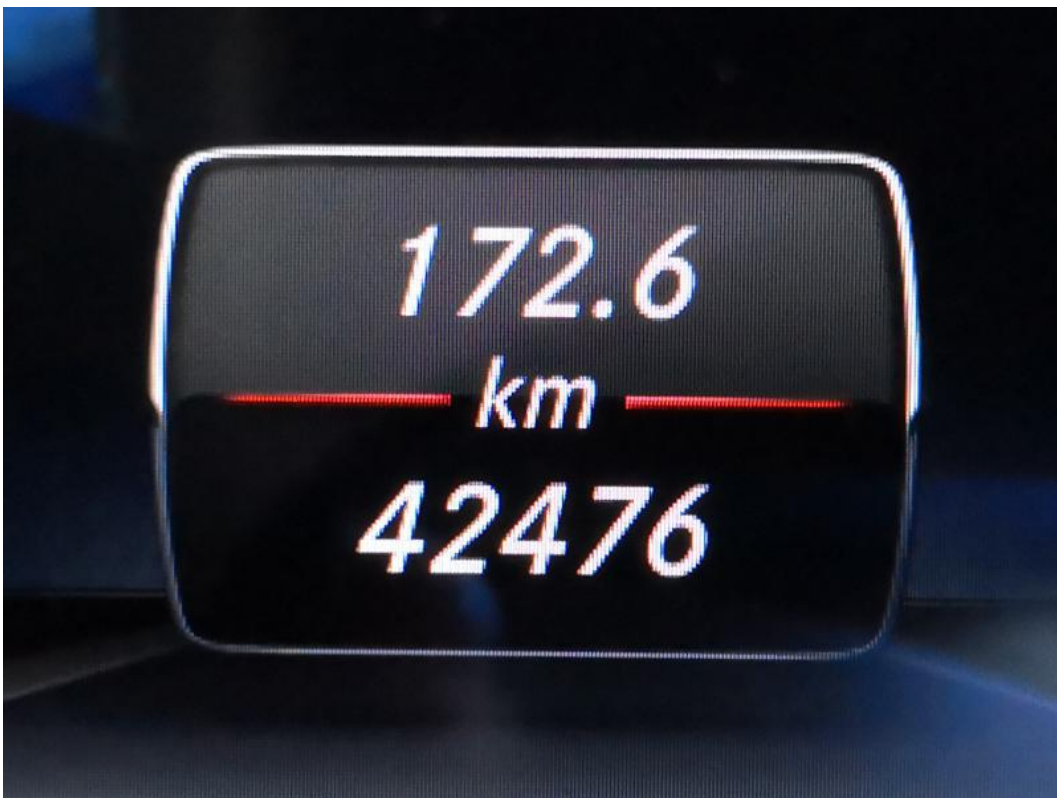
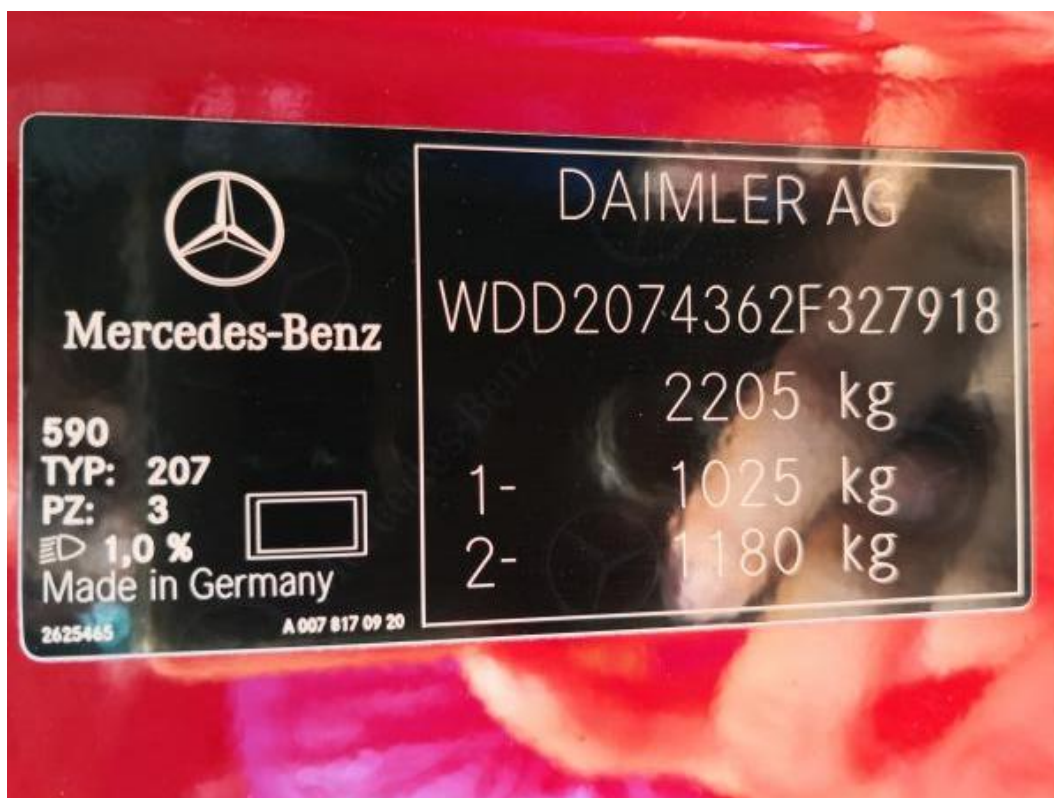
Front left fender ★★★★★	Bonnet / hood ★★★★★	Front bumper ★★★★★	Front right fender ★★★★★	
Front left tire, alloy wheel, wheel cover รื่องยางระดับ 7 ★★★★★			Front right tire, alloy wheel, wheel cover รื่องยางระดับ 7 ★★★★★	
Front left door ★★★★★			Front right door ★★★★★	
Left side step / side spoiler ★★★★★			Right side step / side spoiler ★★★★★	
Left back fender ★★★★★			Right back fender ★★★★★	
Left back tire, alloy wheel, wheel cover รื่องยางระดับ 7 ★★★★★			Right back tire, alloy wheel, wheel cover รื่องยางระดับ 7 ★★★★★	
Roof ★★★★★			Trunk lid / boot lid ★★★★★	
Back rear spoiler & under spoiler ★★★★★			Back rear bumper ★★★★★	
			Steering wheel ★★★★★	
Dashboard ★★★★★			Front right seat ★★★★★	
Front left seat ★★★★★			Front and back right door trim ★★★★★	
Front and back left door trim ★★★★★			Console ★★★★★	
Rear seat ★★★★★			Luggage room ★★★★★
