# U-Car Grading Report

| รุ่น | MERCEDES-BENZ C200 | | |
| รุ่นปี | 2009 | เลขไมล์ | 141,495กม. |
| แบบ | เลขตัวถัง | WDD2040416L033096 | |

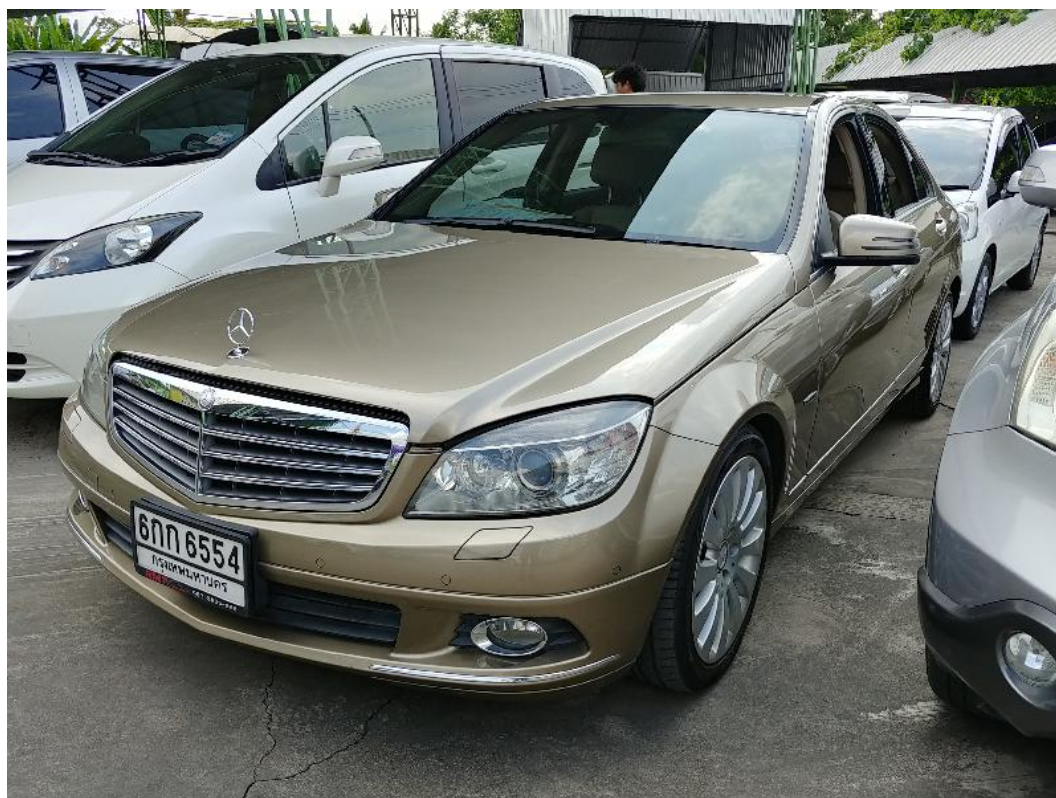
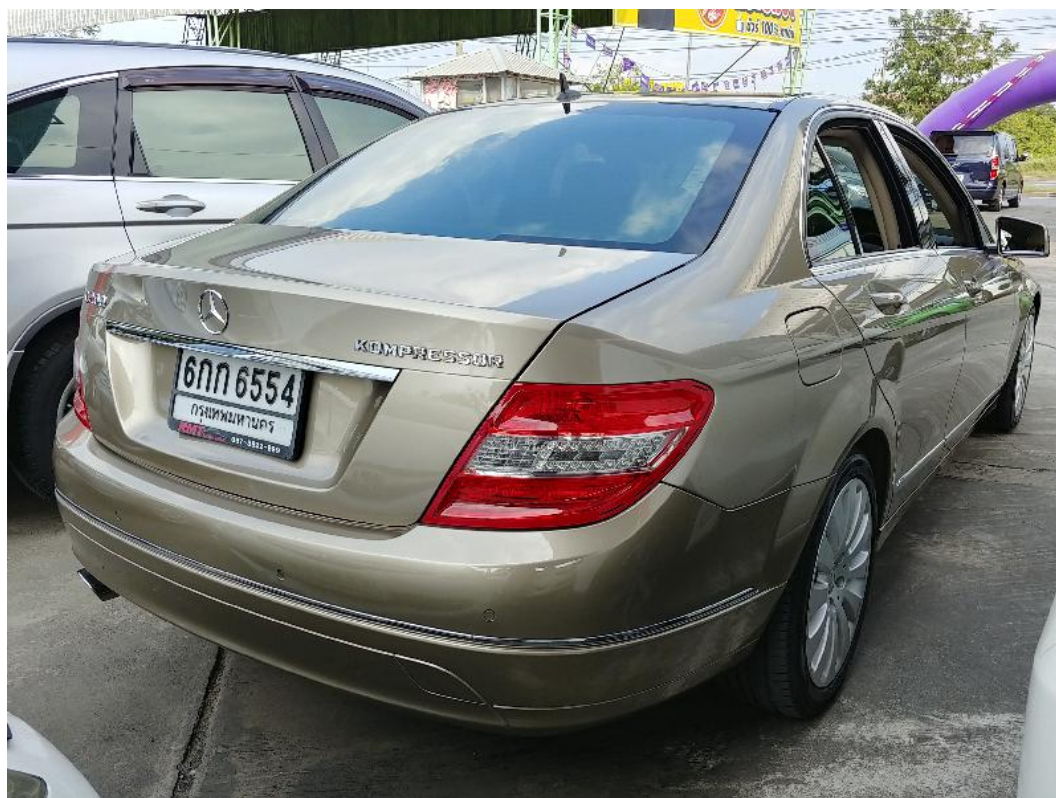
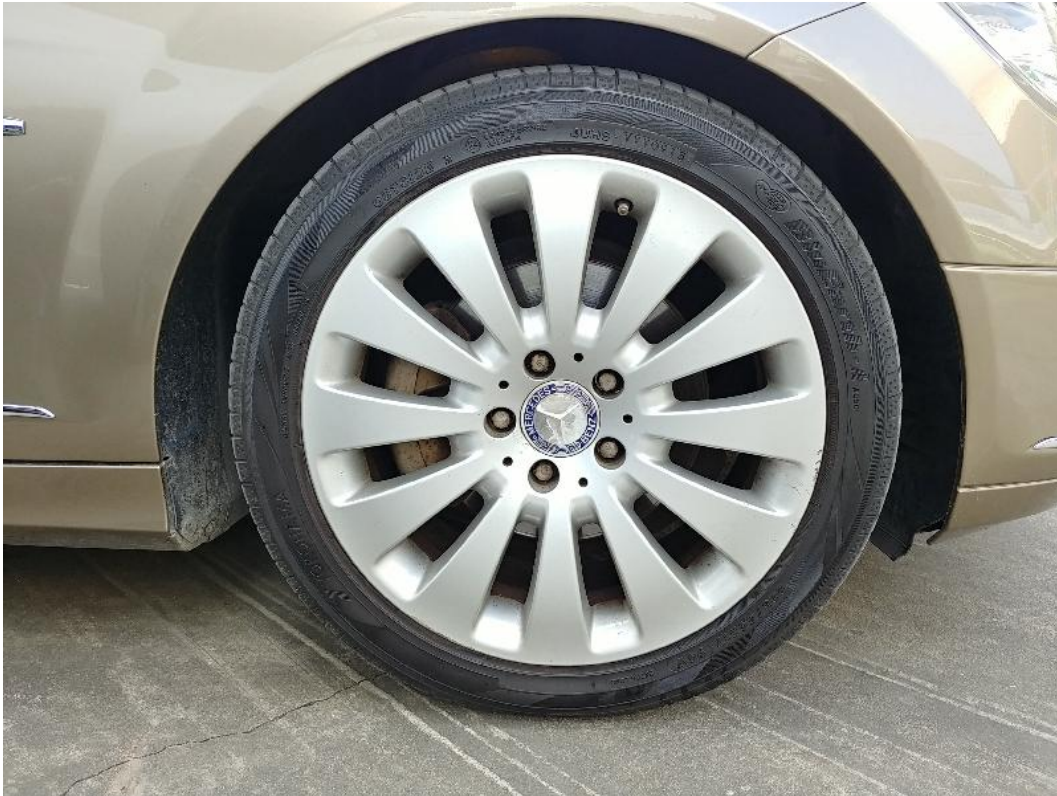
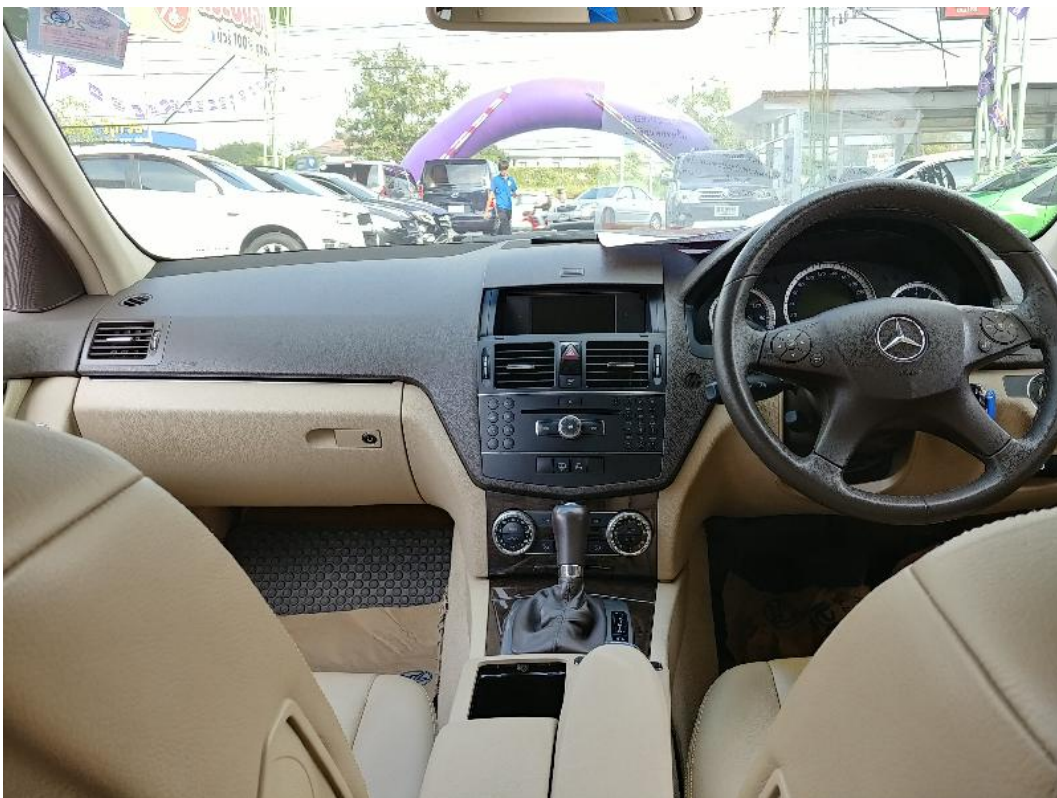
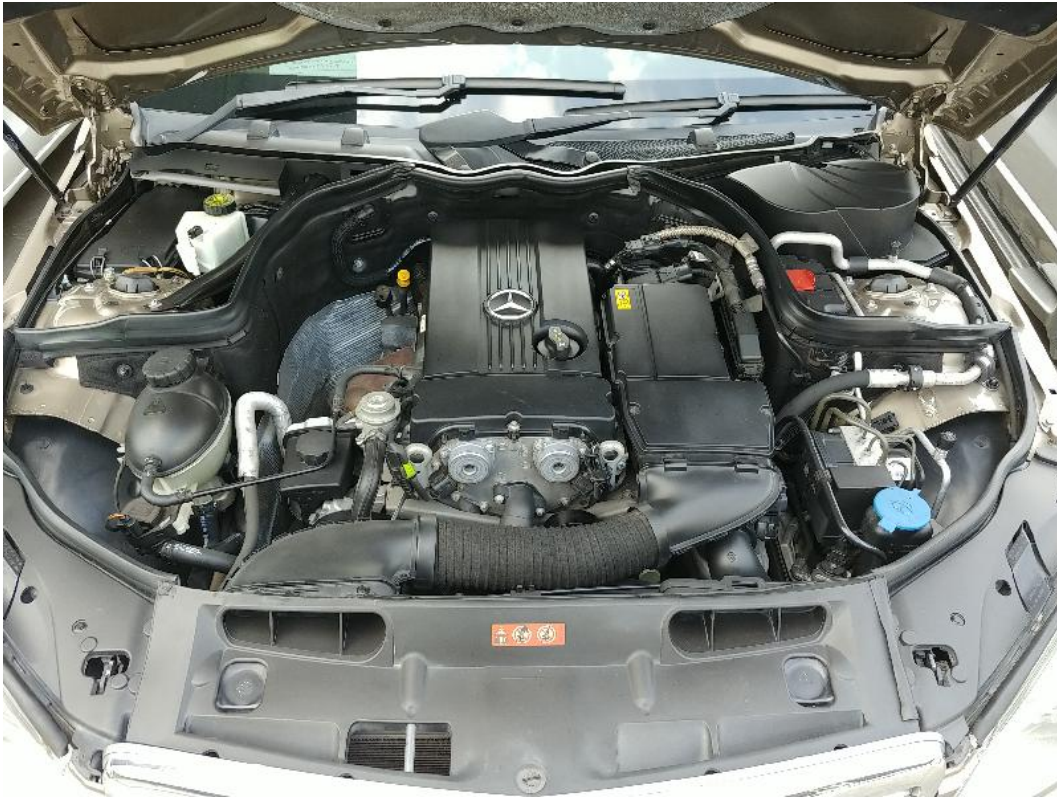
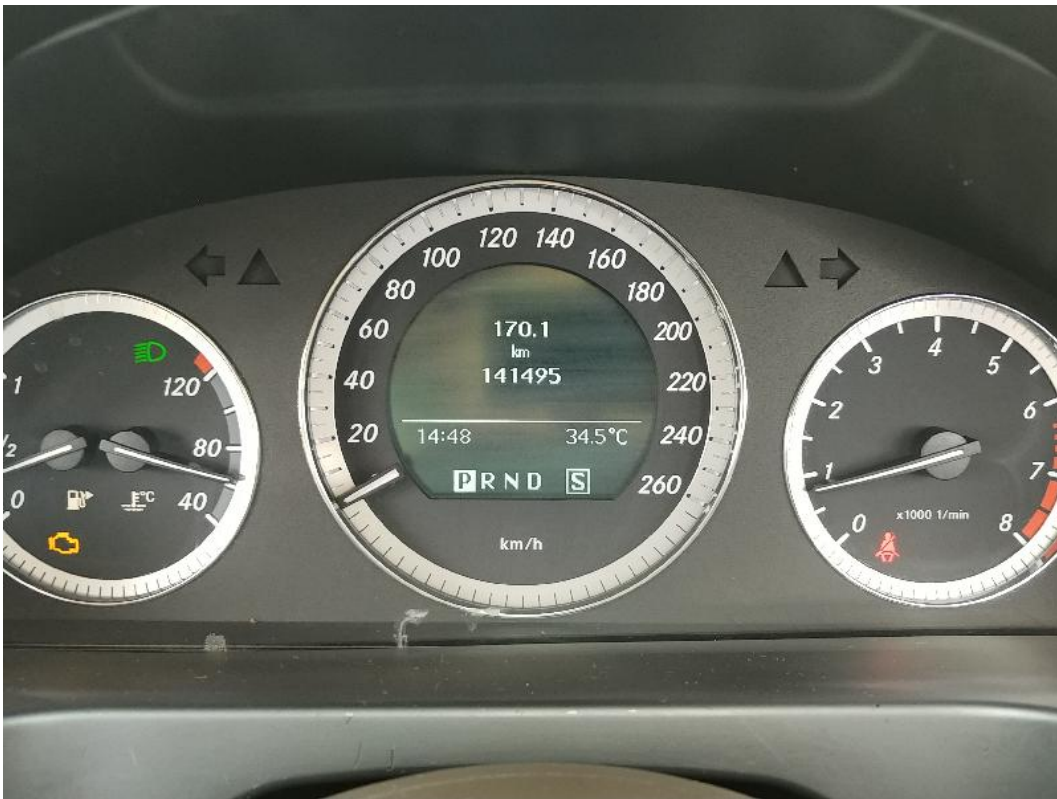
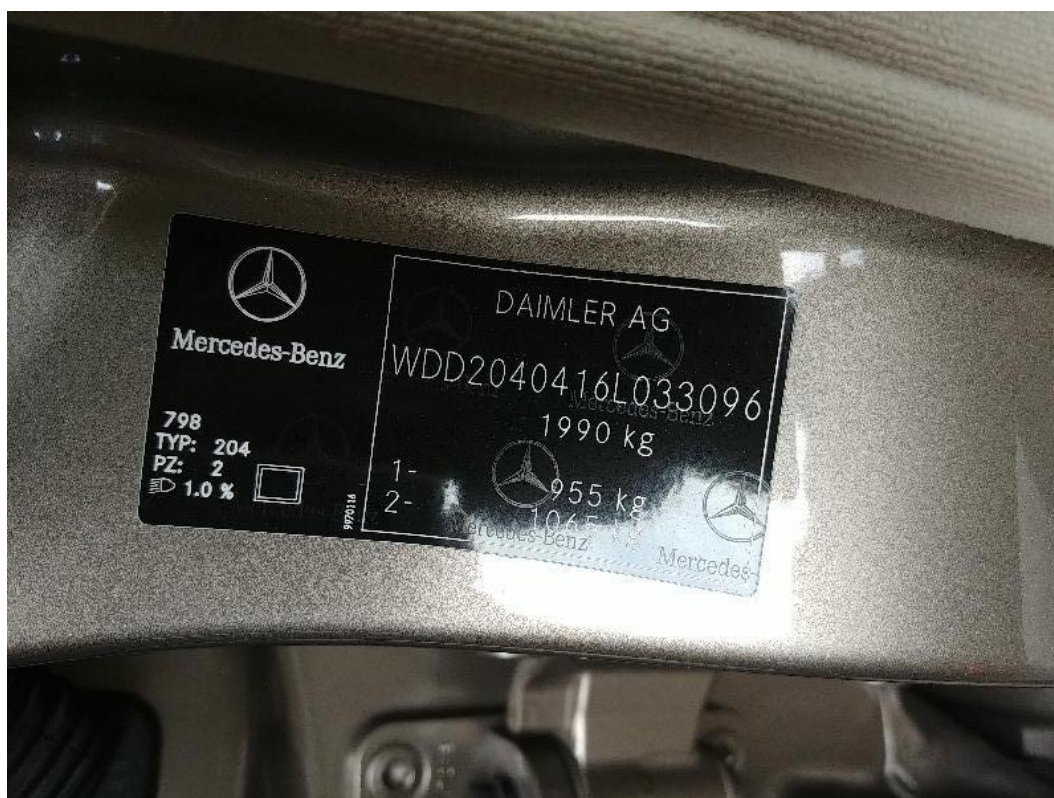
| เล็กมาก | มีขนาดเล็กกว่าเหรียญสิบ | เล็ก | มีขนาดเล็กกว่าการ์ด | ปานกลาง | มีขนาดเล็กกว่ากระดาษA4 | ใหญ่ | มีขนาดใหญ่กว่ากระดาษA4 | จำนวนล้อ | 5-6 แห่ง | จำนวนมาก | มากกว่า 7 แห่ง |
|---|---|---|---|---|---|---|---|---|---|---|---|
| Front left fender<br>★★★★★ | Bonnet / hood<br>★★★★★ | Front bumper<br>★★★★★ | Front right fender<br>★★★★★ | <div> <div> <div>หน้าต่าง</div> <div>กระจกหน้ารถ หินกระเด็น บางส่วน</div> </div> <div> <div>ภายใน</div> <div>การขับซี รอยย่น,รอยขีดข่วน มี</div> </div> </div> | | | | | | | |

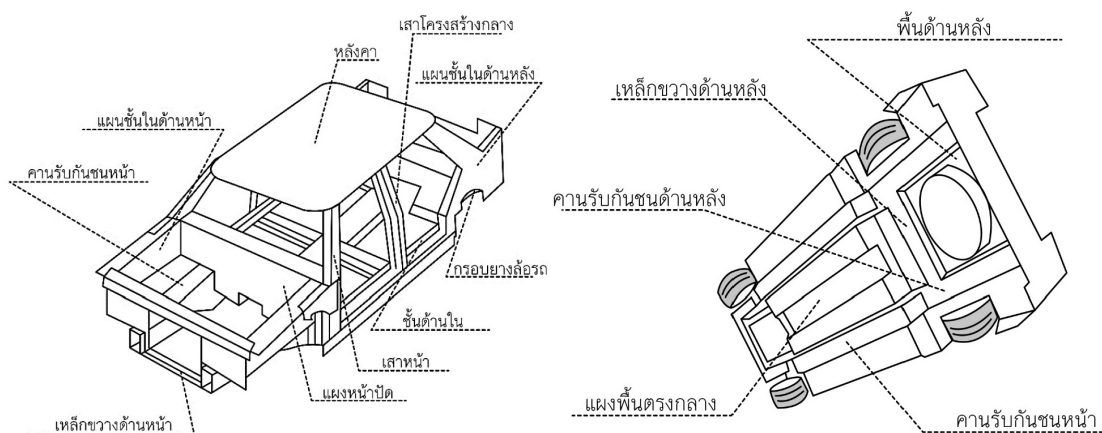
การวินิจฉัย CP 1

| Health Report | | | Health Report | | |
|---|---|---|---|---|---|
| ZBE - Audio/COMAND operating unit(A40/9) | OK | | ECM - Engine Control Module(SIM271KE20) for combustion engine 'M271'(N3/10) | Fault 1 | |
