U-Car Grading Report

U-car Grading Report

รุ่น	ISUZU D-MAX 1.9 CAB4 HILANDER		
สี	Black	หมายเลขทะเบียน (Plate number)	กษ2367
รุ่นปี	2016	เลขไมล์	75,068กม.
แบบ	เลขตัวถัง	MP1TFR87JGG036492

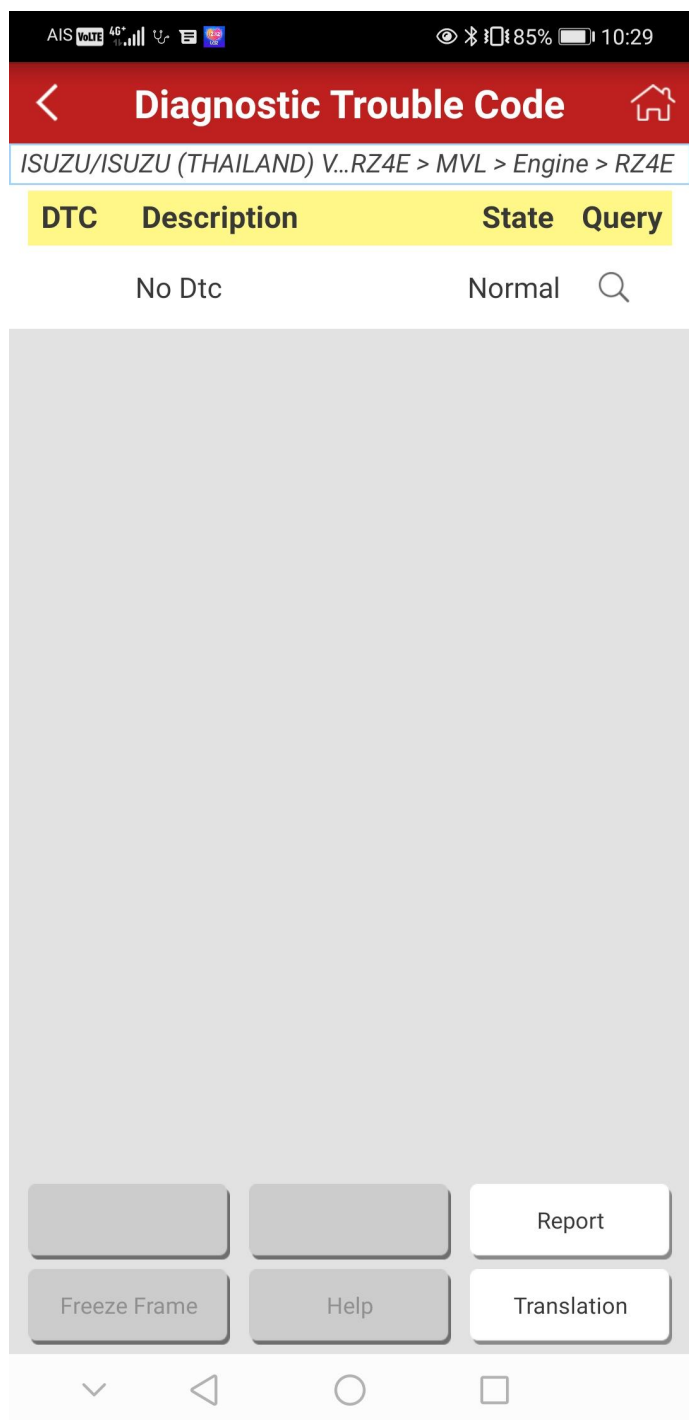
The screenshot shows a mobile application interface for diagnostic trouble codes. At the top, the status bar displays 'AIS VoLTE 4G+', signal strength, Wi-Fi, Bluetooth, 85% battery, and the time 10:29. Below the status bar is a red navigation bar with a back arrow, the title 'Diagnostic Trouble Code', and a home icon. Underneath is a breadcrumb trail: 'ISUZU/ISUZU (THAILAND) V...RZ4E > MVL > Engine > RZ4E'. A table with a yellow header is shown, containing one row with the text 'No Dtc' and 'Normal' followed by a magnifying glass icon. At the bottom of the screen, there are five buttons: 'Freeze Frame', 'Help', 'Report', and 'Translation'. The bottom of the screen shows the Android navigation bar with back, home, and recent apps icons.

DTC	Description	State	Query
No Dtc		Normal	🔍
