# U-Car Grading Report

รายงานผลการตรวจเช็คสภาพรถยนต์  
ภายใต้การดูแลของสมาคมการประเมินสภาพรถยนต์ประเทศญี่ปุ่น

| รุ่น | MITSUBISHI PAJERO | | |
| รุ่นปี | 2015 | เลขไมล์ | 131,788กม. |

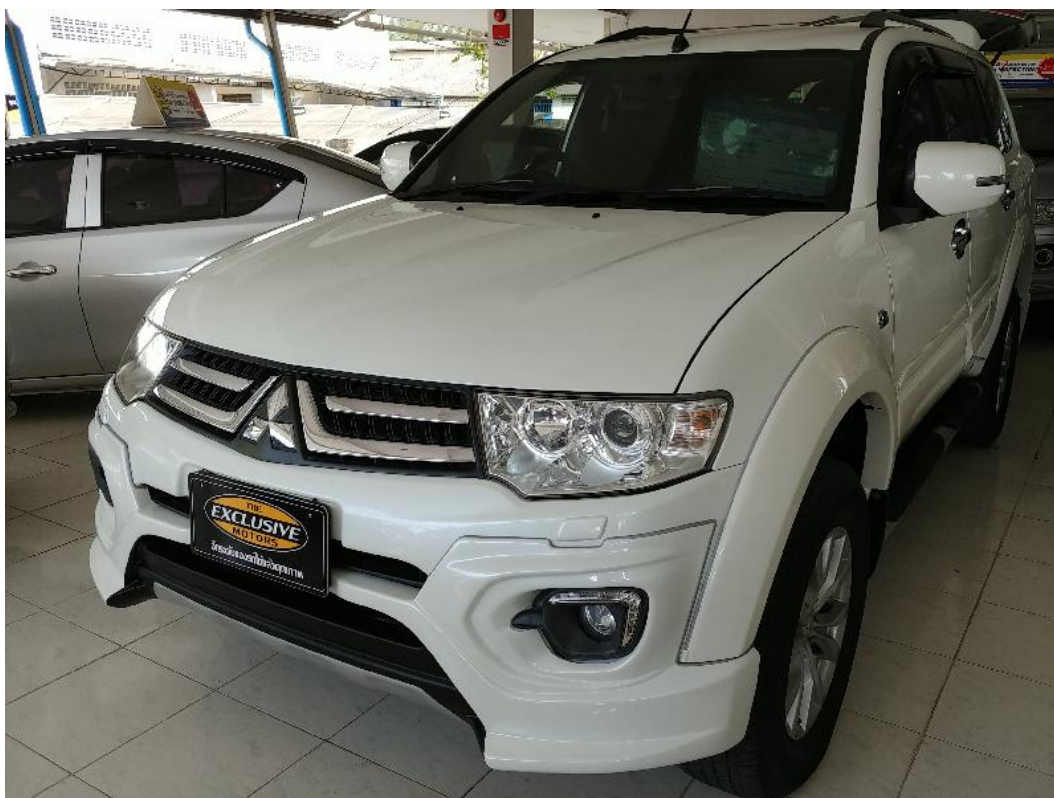
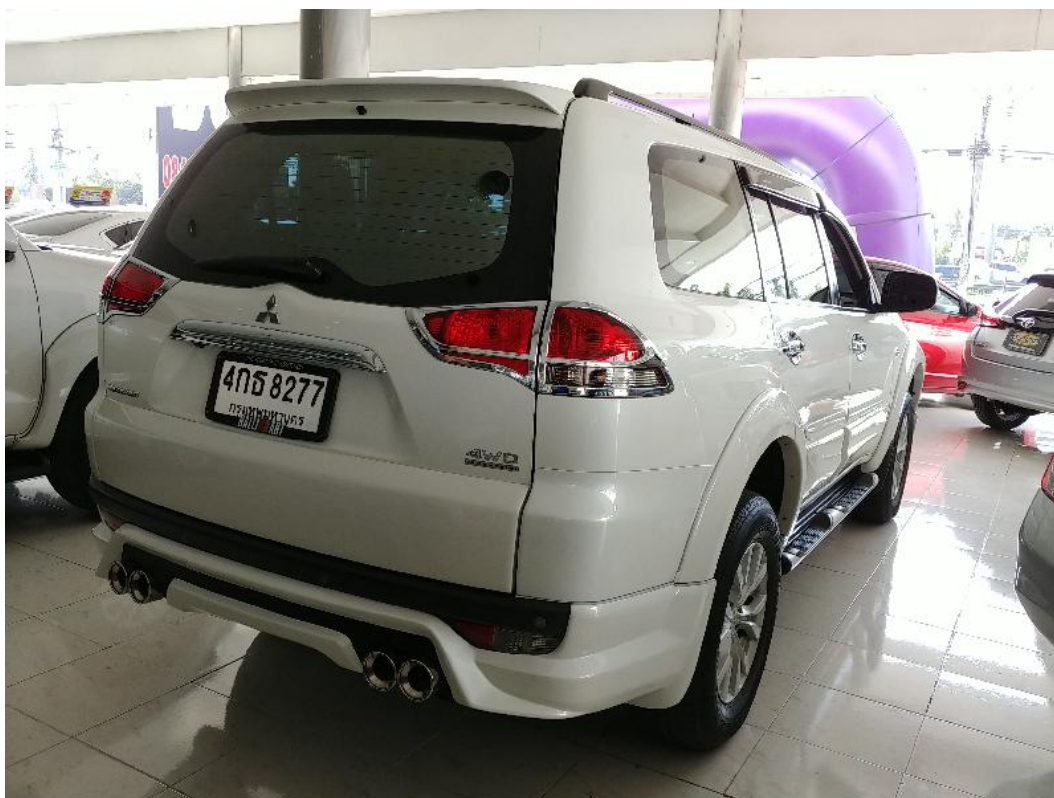
การวินิจฉัย CP 1

Health Report

| System Name | State |
| MPI/GDI/Diesel | No Fault Code |
| ELC-AT/CVT | No Fault Code |
| ABS (Anti-Lock Braking System) | No Fault Code |
| SRS-Air Bag | No Fault Code |
| AC (Air Conditioning) | No Fault Code |
| KOS/Immo/Keyless | Find Fault Code 1 |
| ETACS | Find Fault Code 1 |
| Steering Angle Sensor | No Fault Code |
| LIN | No Fault Code |

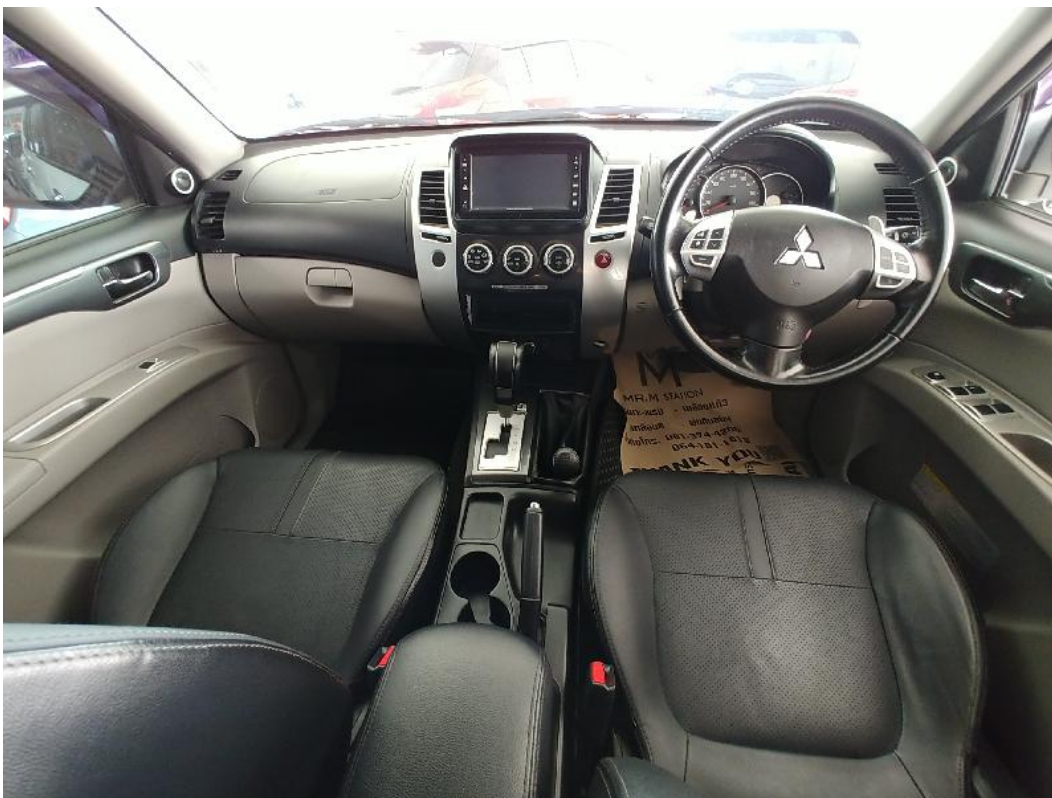
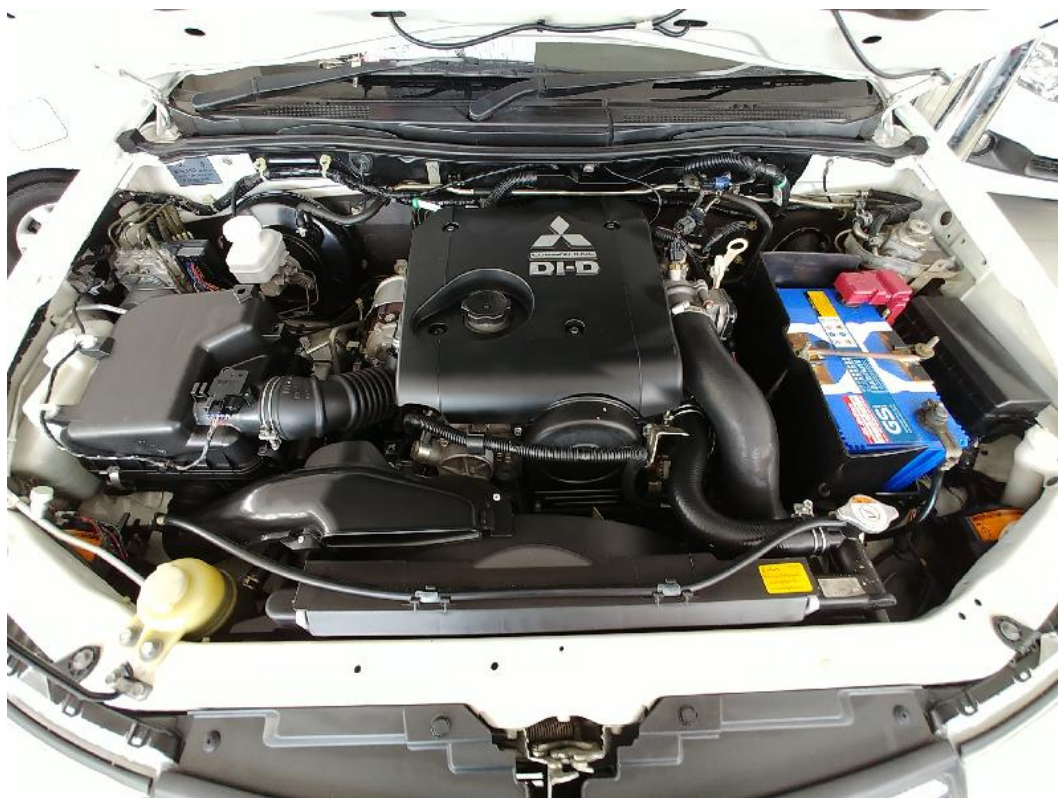
การวินิจฉัย CP 2

Diagnostic Trouble Code

MITSUBISHI V32.80 &gt; As Of 200...alth Report &gt; KOS/Immo/Keyless
