# U-Car Grading Report

รายงานผลการตรวจเช็คสภาพรถยนต์  
ภายใต้การดูแลของสมาคมการประเมินสภาพรถยนต์ประเทศญี่ปุ่น

| รุ่น | MERCEDES-BENZ E300 BLUETEC HYBRID | | |

| วันที่ตรวจสอบ | 2019/6/10 |

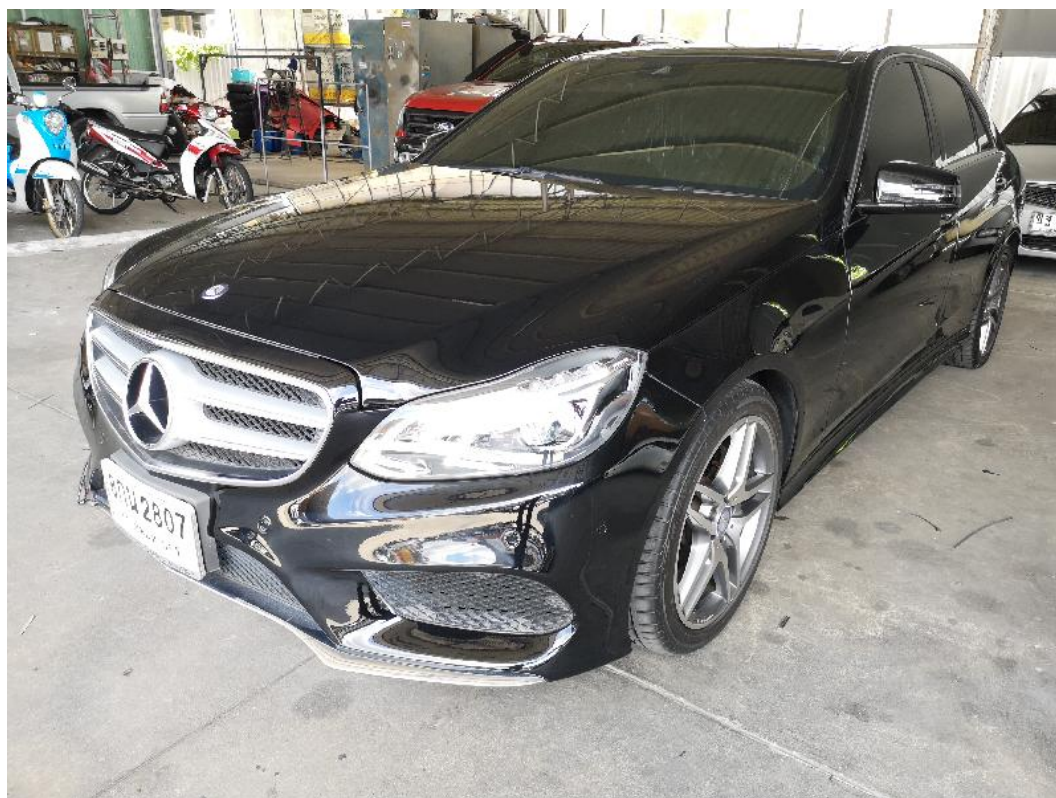
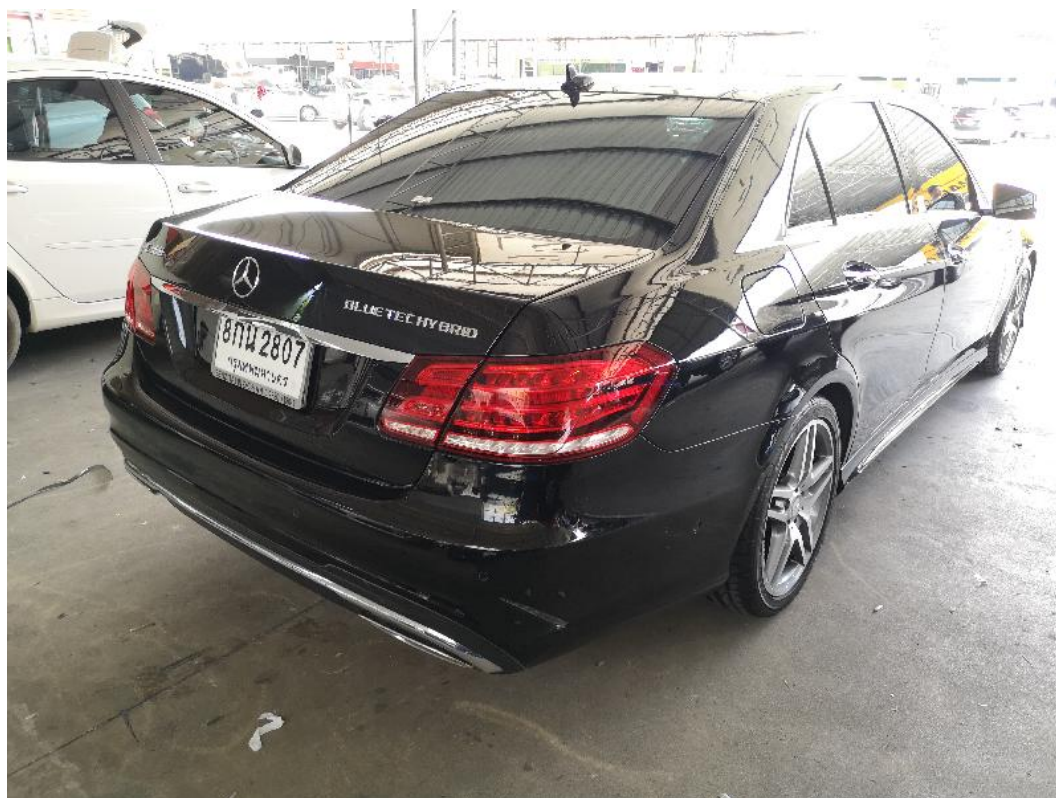
การวินิจฉัย CP 1

| System Name | Status |
| CDI - Motor Electronics | OK |
| FSCU - Control Unit'Fuel pump'(N118) | OK |
| SG-EM - Electric Motor Control Unit | OK |
| TCM - Transmission Control Module | OK |
| ES - Electronic Power Steering | Fault 1 |
| ESP(R) - Electronic Stability program(N30/4) | Fault 1 |
| BMS - Battery Management System | Fault 1 |
| EZS - Electronic Ignition lock(N73) | OK |
| KG - KEYLESS GO(N69/5) | OK |
| SCCM - Steering Column module(N80) | OK |

| System Name | Status |
| SD - Control Module Sliding Roof | OK |
| PTG - Power Tail Gate(N121/1) | OK |
| RevETR_LF - Left Front Reversible Emergency Tensioning retractor(A76) | OK |
| RevETR_RF - Right Front Reversible Emergency Tensioning retractor(A76/1) | OK |
| Driver-side SAM - Front Signal Acquisition And Actuation module(N10/1) | OK |
| Rear SAM - Rear Signal Acquisition And Actuation module(N10/2) | OK |
| SRS - Supplemental Restraint system(N2/10) | OK |
| XALWA_L - Left Xenon headlamp(E1n1) | OK |
