U-Car Grading Report

U-car Grading Report

รุ่น	MERCEDES-BENZ E250 CDI Coupe sport		
สี	Black	หมายเลขทะเบียน (Plate number)	กธ90
รุ่นปี	-	เลขไมล์	82,713กม.
แบบ	เลขตัวถัง	WDD2073032F065643

เครื่องยนต์	สภาพดี
วันที่ตรวจสอบ	2019/11/8
สาขา	HOUSE OF CAR PHUKET
ที่อยู่

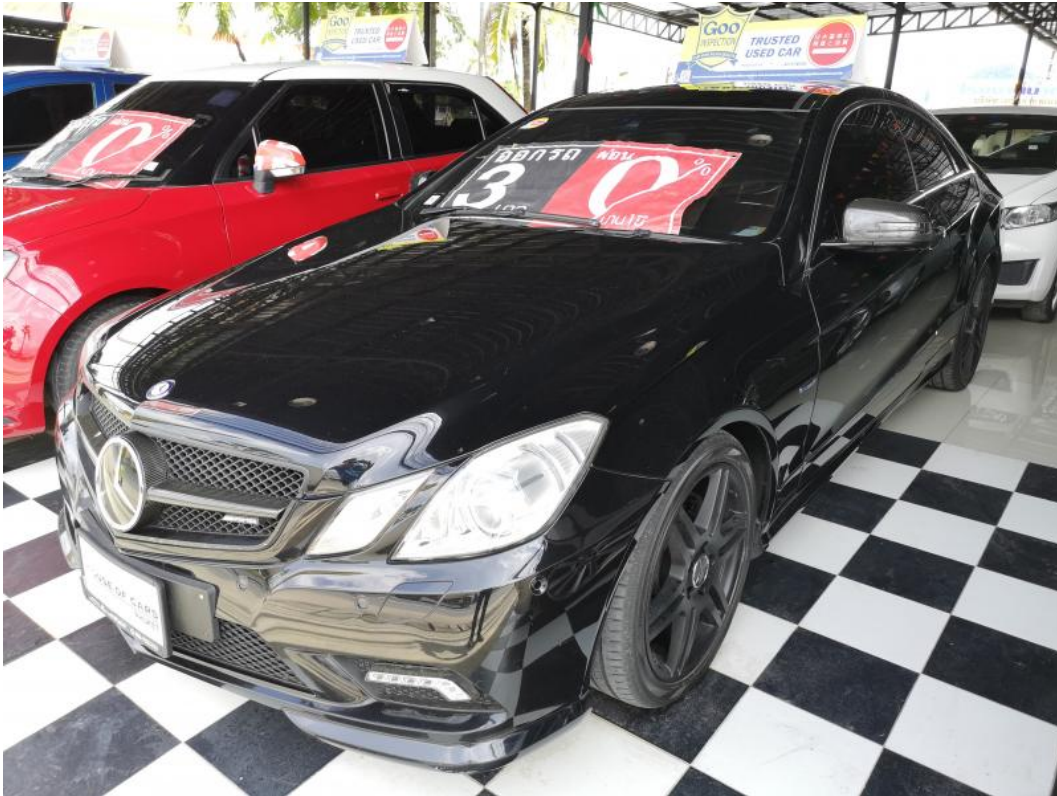
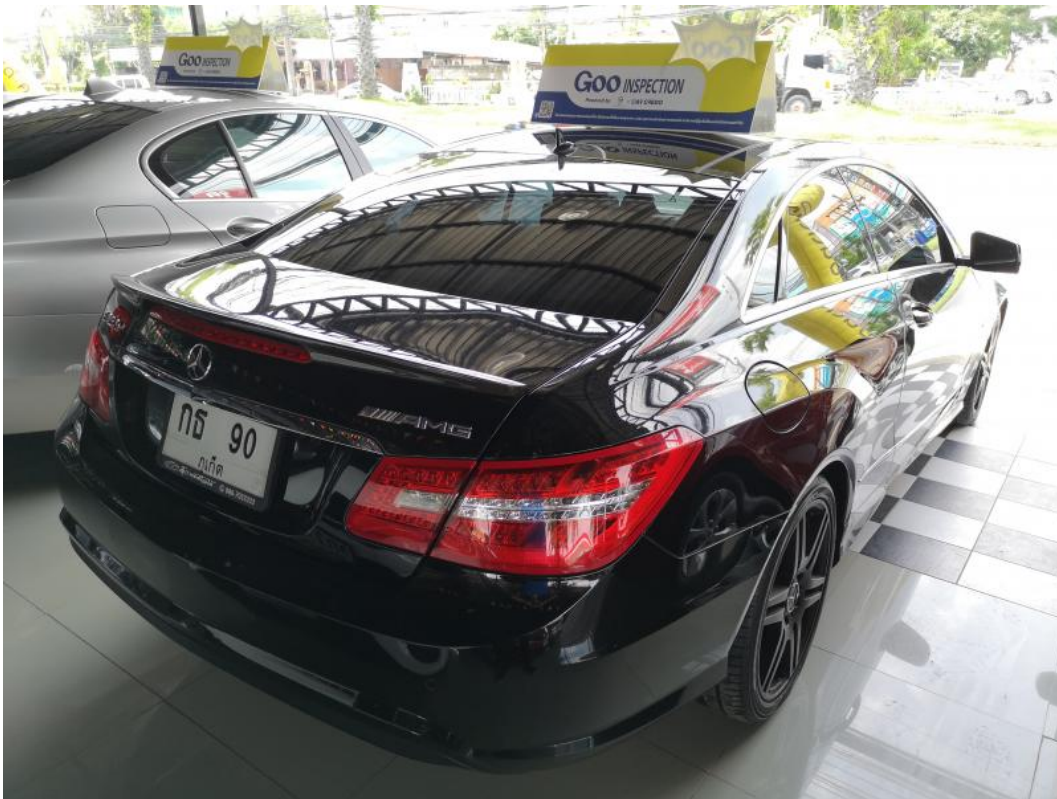
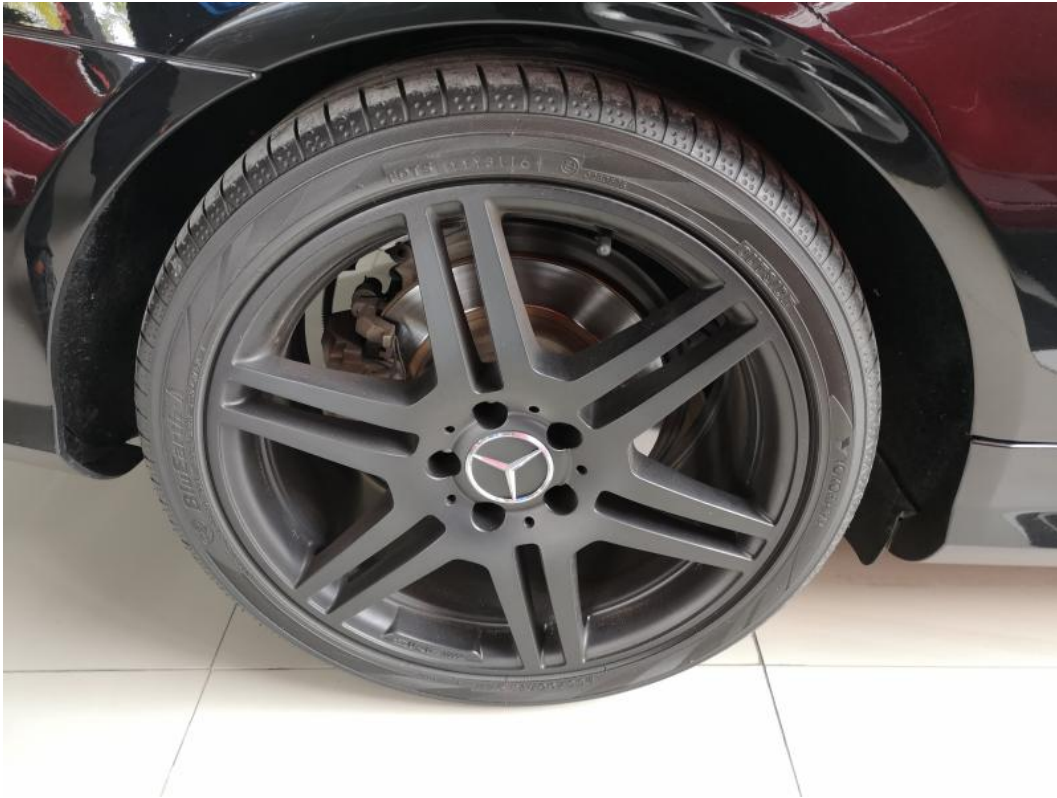
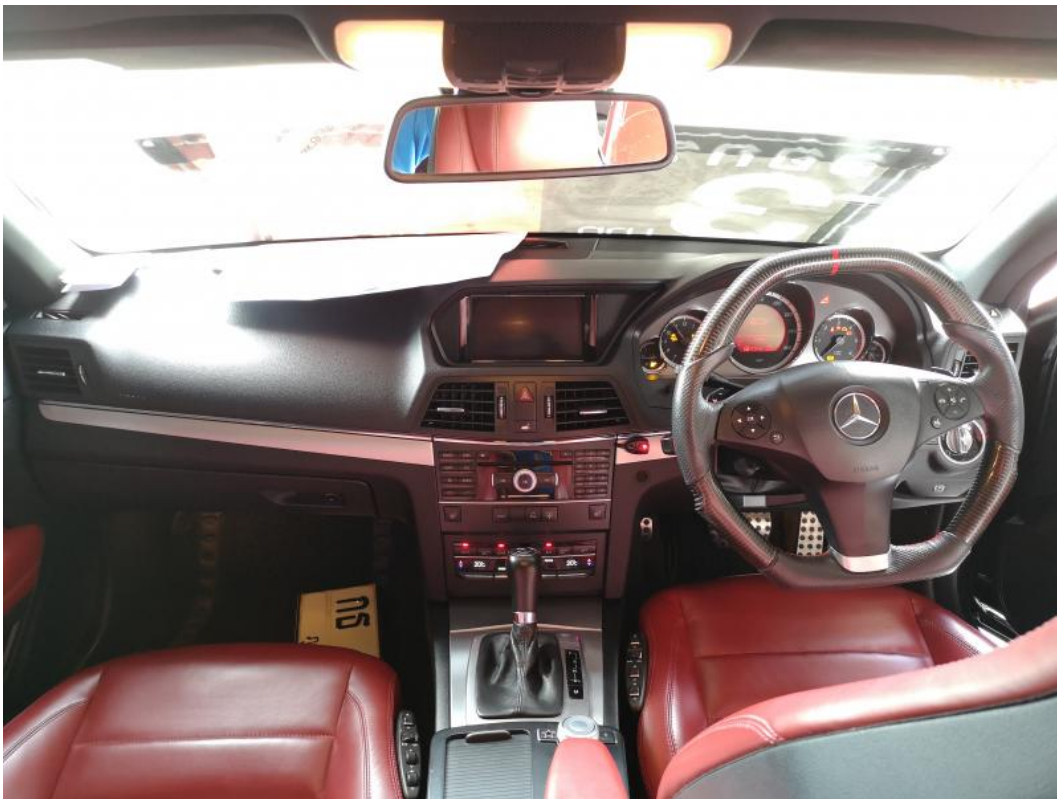
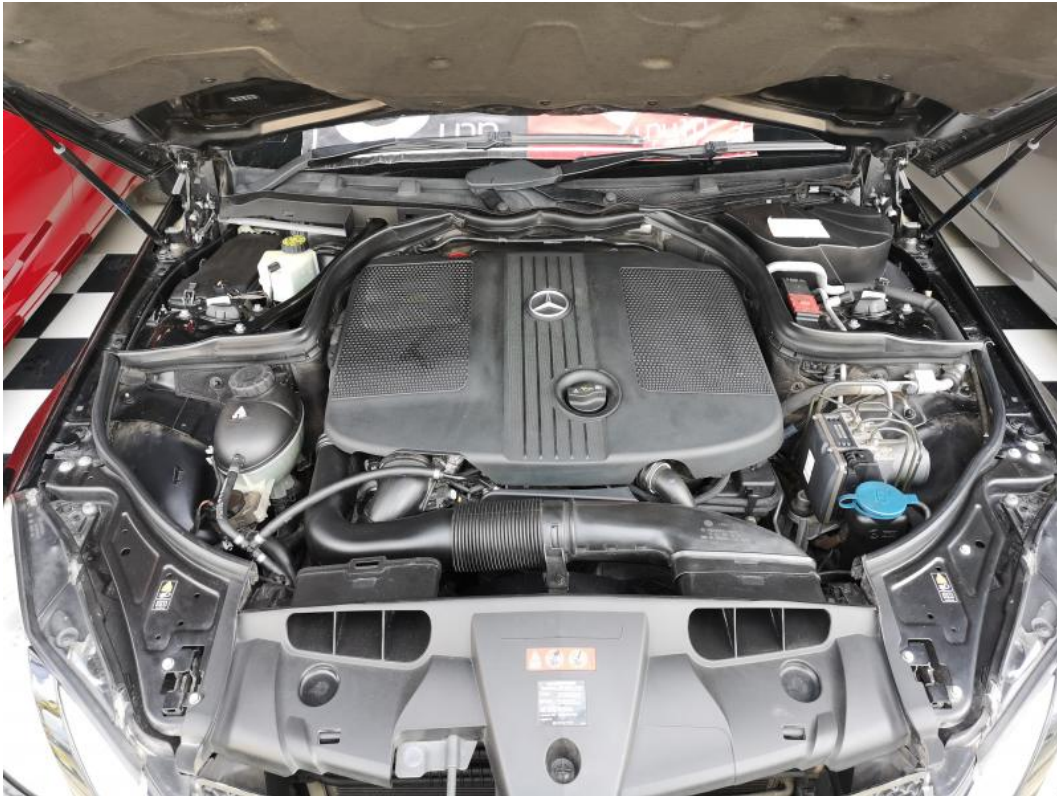
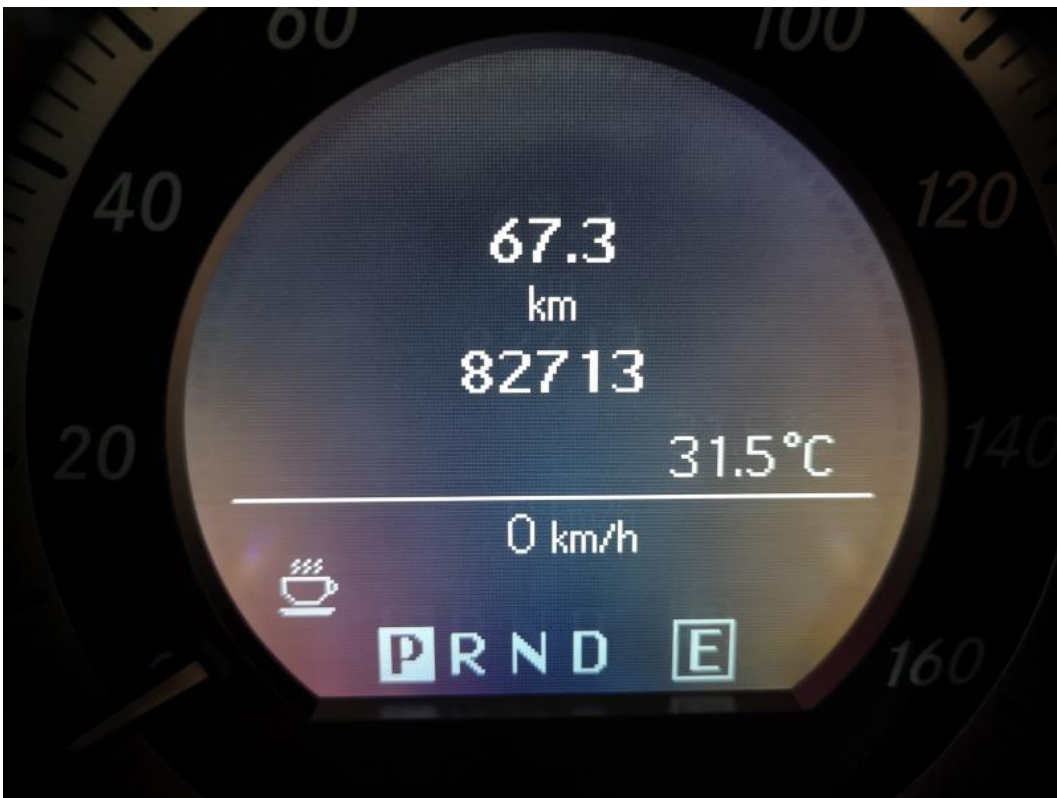
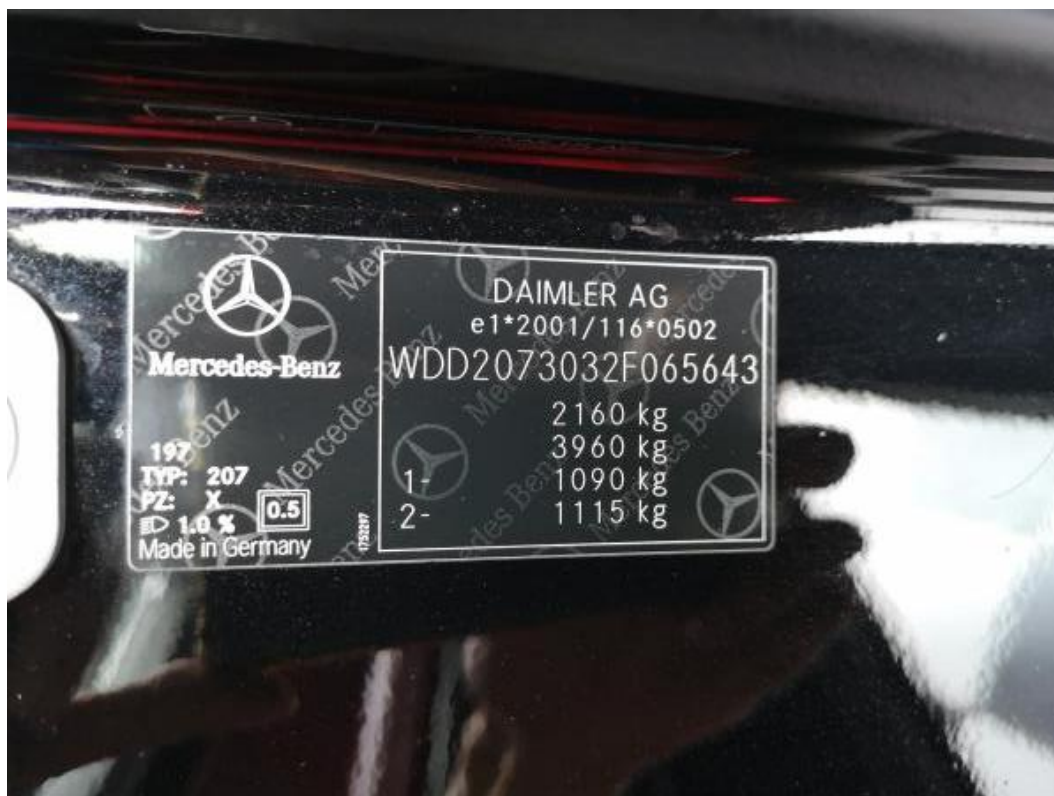
<p>Front left fender ★★★★★</p> <p>Front left tire, alloy wheel, wheel cover ร่องยางระดับ 7 ★★★★★</p> <p>Front left door ★★★★★</p> <p>Left side step / side spoiler ★★★★★</p> <p>Rear left door ★★★★★</p> <p>Left back tire, alloy wheel, wheel cover ร่องยางระดับ 9 ★★★★★</p> <p>Left back fender ★★★★★</p> <p>Roof ★★★★★</p> <p>Dashboard ★★★★★</p> <p>Front left seat ★★★★★</p> <p>Front and back left door trim ★★★★★</p> <p>Rear seat ★★★★★</p>		<p>Bonnet / hood ★★★★★</p> <p>Front bumper ★★★★☆</p> <p>Front right fender ★★★★★</p> <p>Front right tire, alloy wheel, wheel cover ร่องยางระดับ 7 ★★★★★</p> <p>Front right door ★★★★★</p> <p>Right side step / side spoiler ★★★★★</p> <p>Rear right door ★★★★★</p> <p>Right front tire, alloy wheel, wheel cover ร่องยางระดับ 9 ★★★★★</p> <p>Right back fender ★★★★★</p> <p>Trunk lid / boot lid ★★★★★</p> <p>Back rear spoiler & under spoiler ★★★★★</p> <p>Back rear bumper ★★★★★</p> <p>Steering wheel ★★★★★</p> <p>Front right seat ★★★★★</p> <p>Front and back right door trim ★★★★★</p> <p>Console ★★★★★</p> <p>Luggage room ★★★★★</p>	<p>[บันทึก] กระจกข้างซ้าย โฟมรอยขีดข่วน บางส่วน</p> <p>[หน้าต่าง] กระจกหน้ารถ หินกระเด็น ทั้งหมด</p>
