# U-Car Grading Report

รายงานผลการตรวจเช็คสภาพรถยนต์  
ภายใต้การดูแลของสมาคมการประเมินสภาพรถยนต์ประเทศไทย

รุ่น	PORSCHE PANAMERA PANAMERA S HYBRID		
สี	White	หมายเลขทะเบียน (Plate number)	ฉก8
รุ่นปี	2013	เลขไมล์	52,601กม.
แบบ	เลขตัวถัง	WPOZZZ97ZDL040091

วันที่ตรวจสอบ      2019/9/17

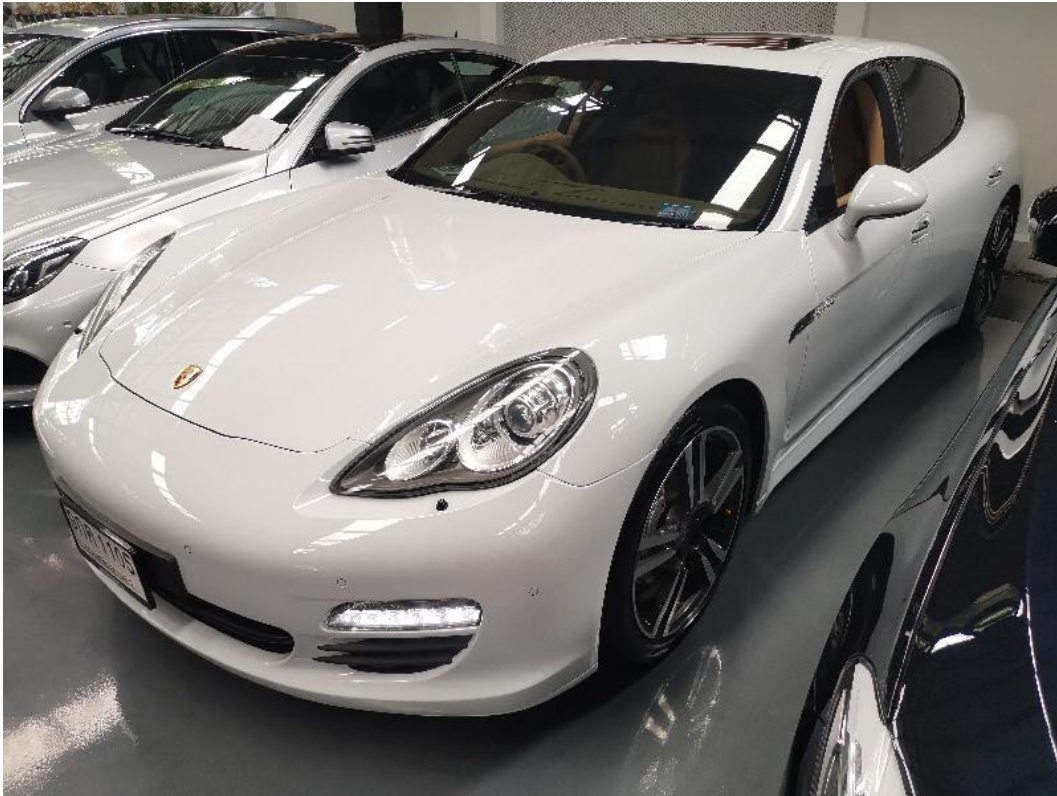
การวินิจฉัย CP 1

### Health Report

PORSCHE V22.30 > Automatically Search > Panamera > Health Report

System Name	State
Airbag	OK
Gateway	OK
DME (Digital engine electronics)	OK
Tiptronic transmission control	OK
Selector lever	OK
High-voltage battery	OK
High-voltage power electronics	OK
Instrument cluster	Unknown
Steering wheel electronic	OK
Lane Change Assist	OK
Additional instrument:watch	OK
PCM/CDR (Communication Management/CD Radio)	OK
<b>Air conditioning</b>	<b>Fault   1</b>
A/C compressor	OK
External amplifier	OK

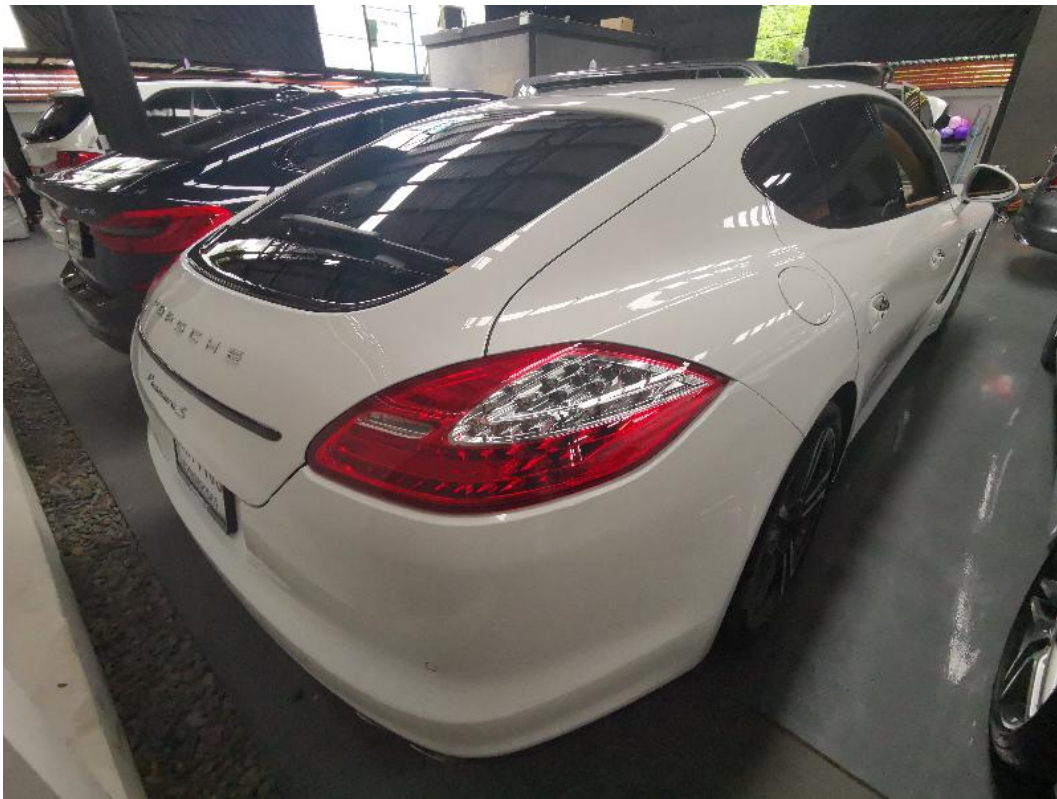
การวินิจฉัย CP 2

### Health Report

PORSCHE V22.30 > Automatically Search > Panamera > Health Report

System Name	State
<b>Level Control</b>	<b>Fault   1</b>
Electric power steering	OK
PSM (Porsche Stability Management)	OK
<b>Front-end electronics</b>	<b>Fault   1</b>
<b>Rear-end electronics</b>	<b>Fault   1</b>
Left headlight	OK
Right headlight	OK
Driver-side seat memory	OK
Passenger-side seat memory	OK
Driver's door	OK
Passenger's door	OK
Rear left door	OK
Rear right door	OK
<b>Adaptive cruise control(ACC)</b>	<b>Fault   1</b>
Rear lid	OK
