U-Car Grading Report

รายงานผลการตรวจเช็คสภาพรถยนต์
ภายใต้การดูแลของสมาคมการประเมินสภาพรถยนต์ประเทศไทย

รุ่น	MERCEDES-BENZ CLC200 K SPORT COUPE		
สี	Silver	หมายเลขทะเบียน (Plate number)	7กถ9332
รุ่นปี	2009	เลขไมล์	197,300กม.
แบบ	เลขตัวถัง	WDB2037412E063027

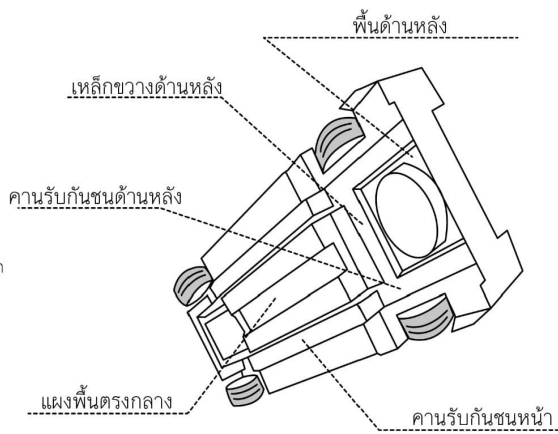
การวินิจฉัย CP 2

System Name	Status
OCP - Overhead Control Panel	OK
UCP - Upper Control Panel	OK
IC - Instrument Cluster	OK
SCM [MRM] - Steering Column Module	OK
PTS - PARKTRONIC	OK
DCM_FL - Door Control Module Front Left	OK
DCM_FR - Door Control Module Front Right	OK
ESA DRIVER - Electric Seat Adjustment Driver(With Memory)	OK
ESA Passenger-Electric Seat Adjustment Front Passenger(With Memory)	OK
AC - Air Conditioning	OK
