# U-Car Grading Report

รายงานผลการตรวจเช็คสภาพรถยนต์  
ภายใต้การดูแลของสมาคมการประเมินสภาพรถยนต์ประเทศญี่ปุ่น

| รุ่น | TOYOTA NOAH 2.0 | | |
| รุ่นปี | 2008 | เลขไมล์ | 274,933กม. |

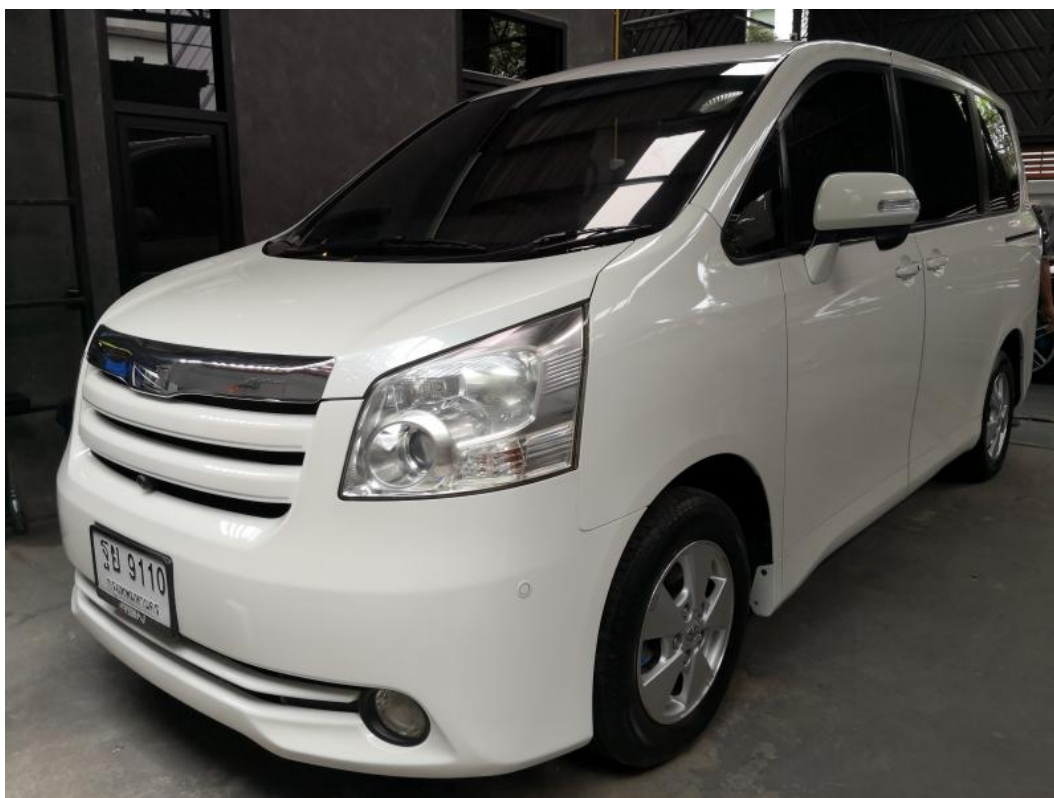
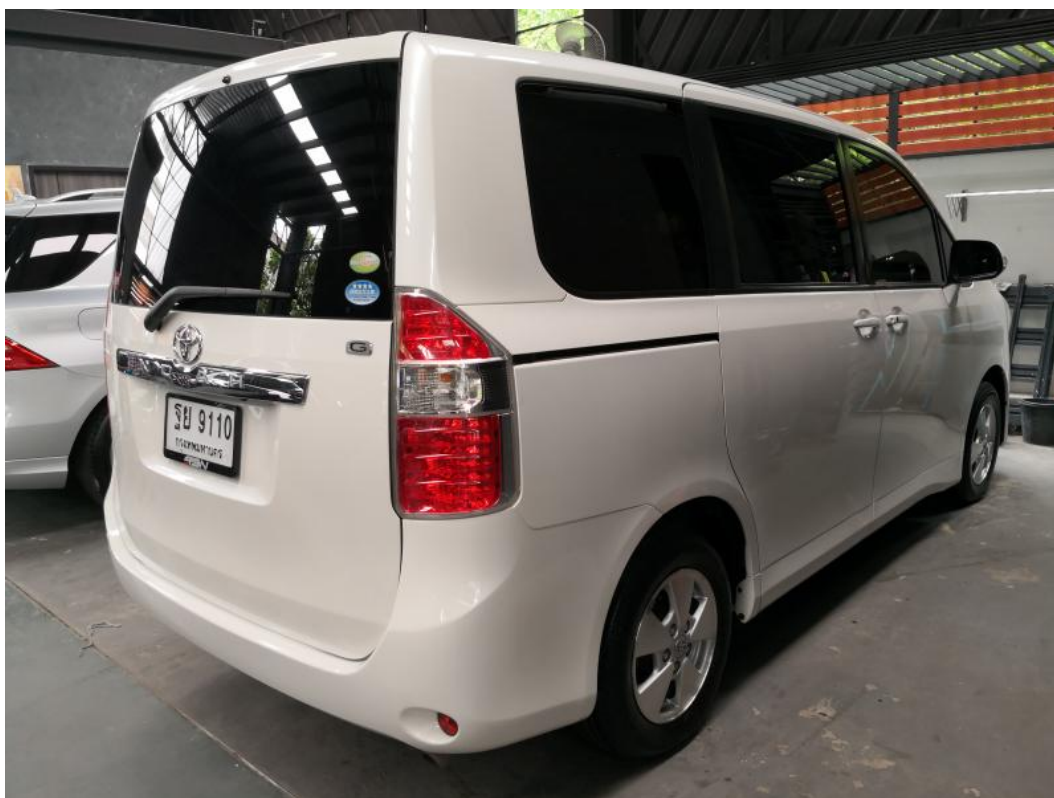
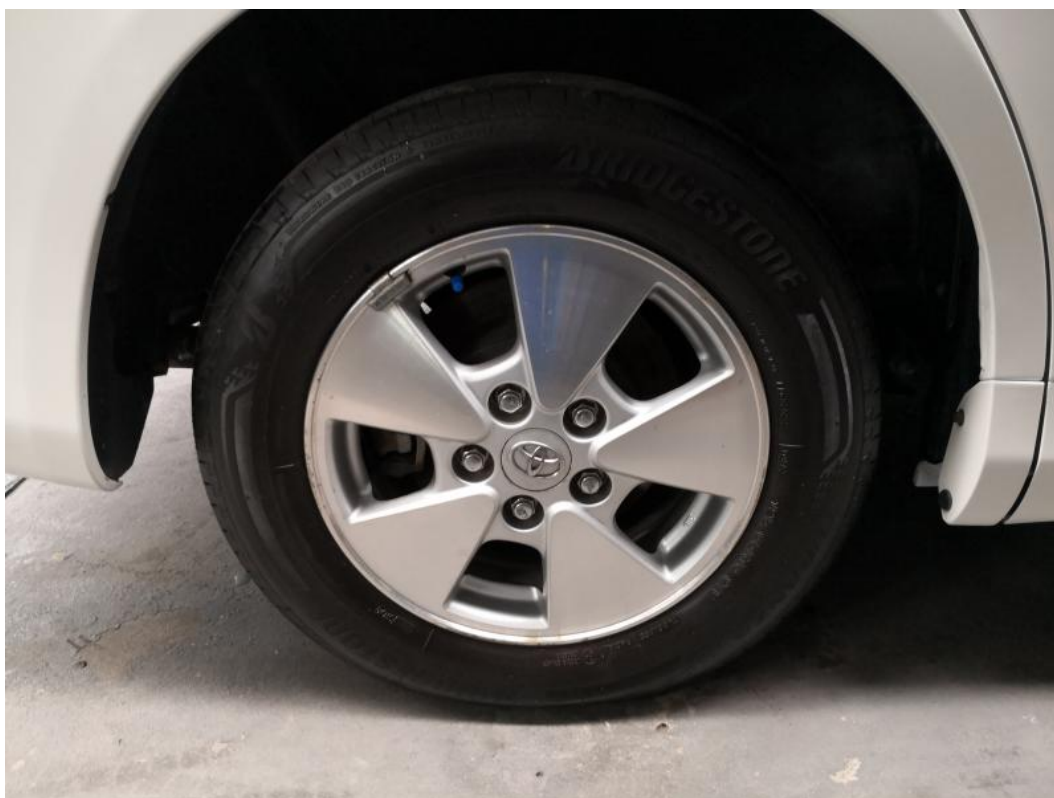
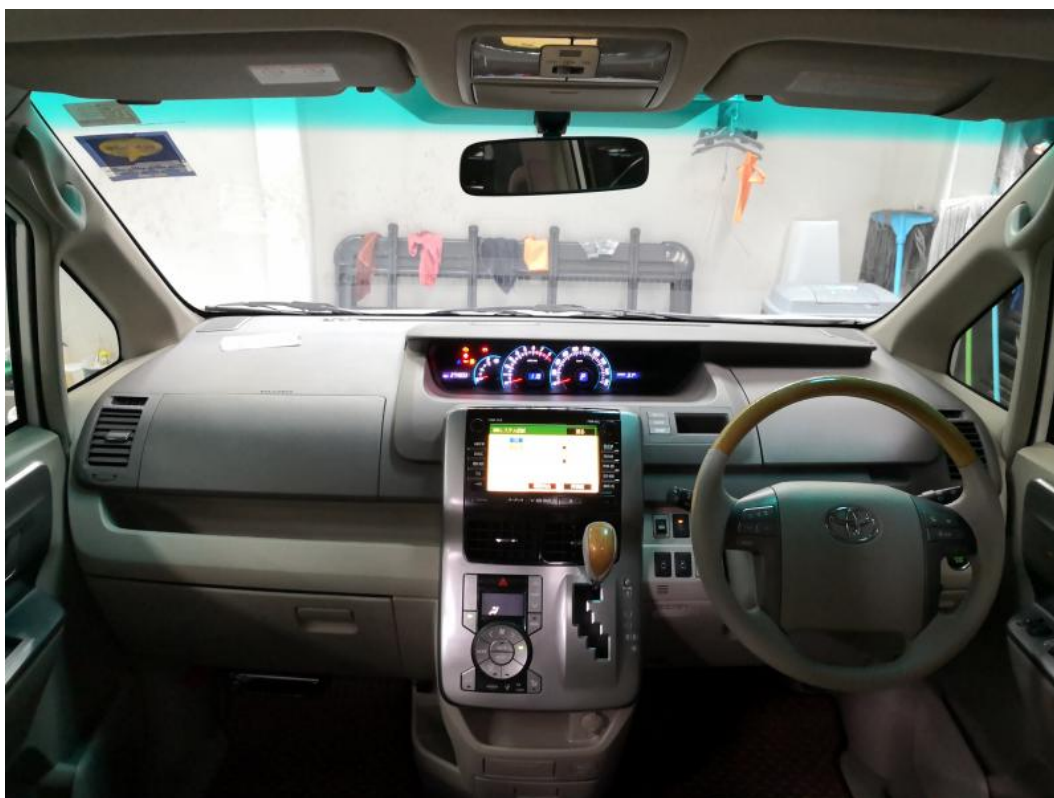
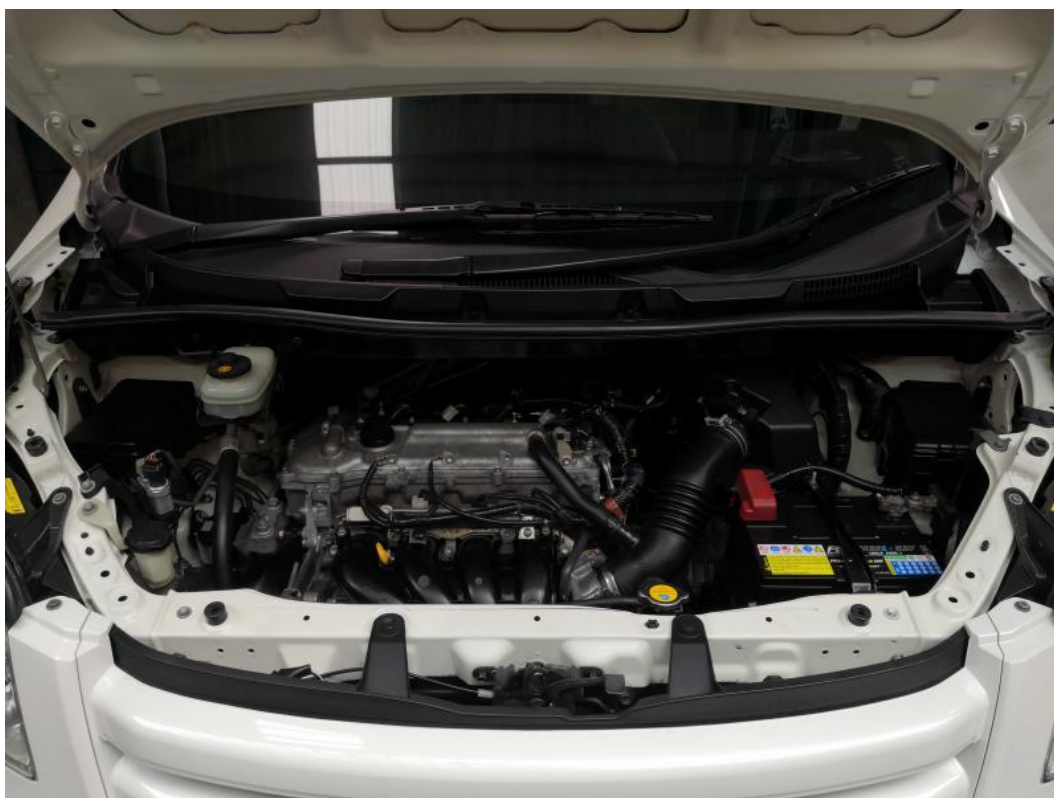
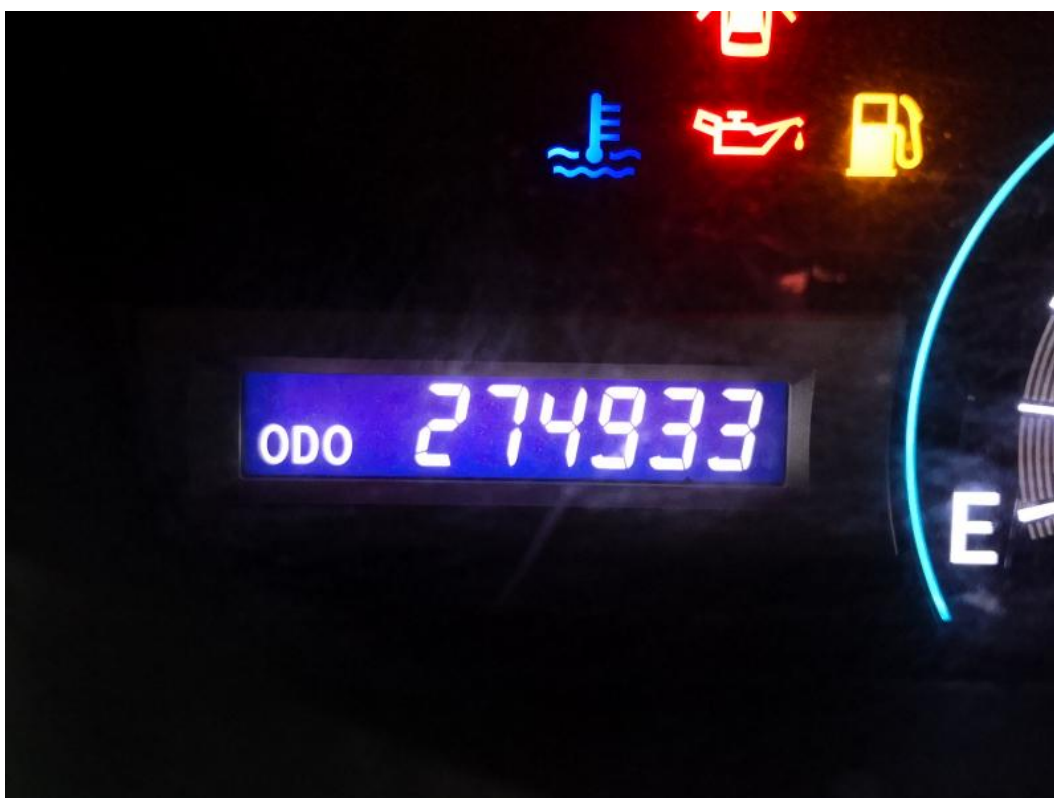
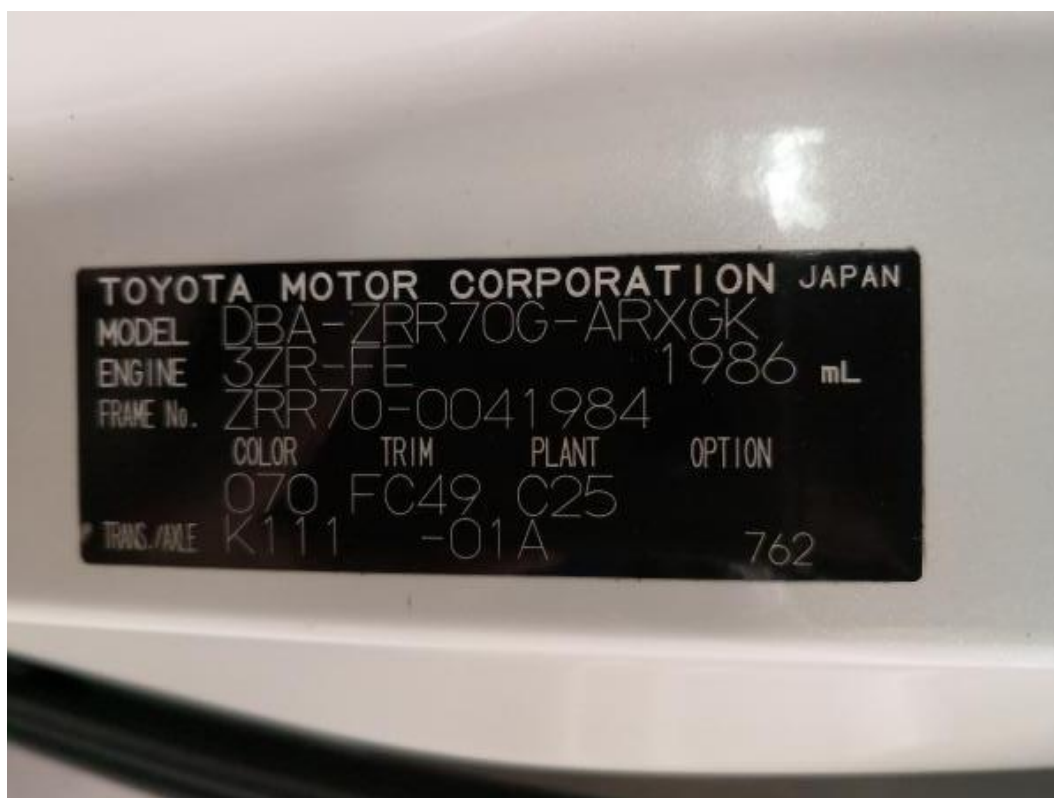
| <div style="display: flex; justify-content: space-between;"> <div style="width: 45%;"> <table border="1"> <tr><td>Front left fender</td><td>★★★★★</td></tr> <tr><td>Bonnet / hood</td><td>★★★★★</td></tr> <tr><td>Front bumper</td><td>★★★★★</td></tr> <tr><td>Front left tire, alloy wheel, wheel cover<br/>ร้อยละระดับ 7</td><td>★★★★★</td></tr> <tr><td>Front left door</td><td>★★★★★</td></tr> <tr><td>Left side step / side spoiler</td><td>★★★★★</td></tr> <tr><td>Rear left door</td><td>★★★★★</td></tr> <tr><td>Left back tire, alloy wheel, wheel cover<br/>ร้อยละระดับ 7</td><td>★★★★★</td></tr> <tr><td>Left back fender</td><td>★★★★★</td></tr> <tr><td>Roof</td><td>★★★★★</td></tr> <tr><td>Trunk lid / boot lid</td><td>★★★★★</td></tr> <tr><td>Back rear spoiler &amp; under spoiler</td><td>★★★★★</td></tr> </table> </div> <div style="width: 45%;"> <table border="1"> <tr><td>Front right fender</td><td>★★★★★</td></tr> <tr><td>Front right tire, alloy wheel, wheel cover<br/>ร้อยละระดับ 7</td><td>★★★★★</td></tr> <tr><td>Front right door</td><td>★★★★★</td></tr> <tr><td>Right side step / side spoiler</td><td>★★★★★</td></tr> <tr><td>Rear right door</td><td>★★★★★</td></tr> <tr><td>Right back tire, alloy wheel, wheel cover<br/>ร้อยละระดับ 7</td><td>★★★★★</td></tr> <tr><td>Right back fender</td><td>★★★★★</td></tr> <tr><td>Back rear bumper</td><td>★★★★★</td></tr> </table> </div> </div> <div style="border: 1px solid black; padding: 5px; margin-top: 10px;"> <p>[หน้าต่าง]<br/>กระจกหน้ารถ หินกระเด็น บางส่วน</p> </div> | | | | Front left fender | ★★★★★ | Bonnet / hood | ★★★★★ | Front bumper | ★★★★★ | Front left tire, alloy wheel, wheel cover<br>ร้อยละระดับ 7 | ★★★★★ | Front left door | ★★★★★ | Left side step / side spoiler | ★★★★★ | Rear left door | ★★★★★ | Left back tire, alloy wheel, wheel cover<br>ร้อยละระดับ 7 | ★★★★★ | Left back fender | ★★★★★ | Roof | ★★★★★ | Trunk lid / boot lid | ★★★★★ | Back rear spoiler & under spoiler | ★★★★★ | Front right fender | ★★★★★ | Front right tire, alloy wheel, wheel cover<br>ร้อยละระดับ 7 | ★★★★★ | Front right door | ★★★★★ | Right side step / side spoiler | ★★★★★ | Rear right door | ★★★★★ | Right back tire, alloy wheel, wheel cover<br>ร้อยละระดับ 7 | ★★★★★ | Right back fender | ★★★★★ | Back rear bumper | ★★★★★ |
| <table border="1"> <tr><td>Dashboard</td><td>★★★★★</td></tr> <tr><td>Front left seat</td><td>★★★★★</td></tr> <tr><td>Front and back left door trim</td><td>★★★★★</td></tr> <tr><td>Rear seat</td><td>★★★★★</td></tr> </table> | | Dashboard | ★★★★★ | Front left seat | ★★★★★ | Front and back left door trim | ★★★★★ | Rear seat | ★★★★★ | <table border="1"> <tr><td>Steering wheel</td><td>★★★★★</td></tr> <tr><td>Front right seat</td><td>★★★★★</td></tr> <tr><td>Front and back right door trim</td><td>★★★★★</td></tr> <tr><td>Console</td><td>★★★★★</td></tr> <tr><td>Luggage room</td><td>★★★★★</td></tr> </table> | | Steering wheel | ★★★★★ | Front right seat | ★★★★★ | Front and back right door trim | ★★★★★ | Console | ★★★★★ | Luggage room | ★★★★★ | | | | | | | | | | | | | | | | | | | | | | |
