U-Car Grading Report

U-car Grading Report

รุ่น	MERCEDES-BENZ C180 C180		
สี	Brown	หมายเลขทะเบียน (Plate number)	1ขน2155
รุ่นปี	2014	เลขไมล์	75,112กม.
แบบ	เลขตัวถัง	WDD2050402F038220

เครื่องยนต์	สภาพดี
วันที่ตรวจสอบ	2021/1/8
สาขา	Yo Ratchada
ที่อยู่

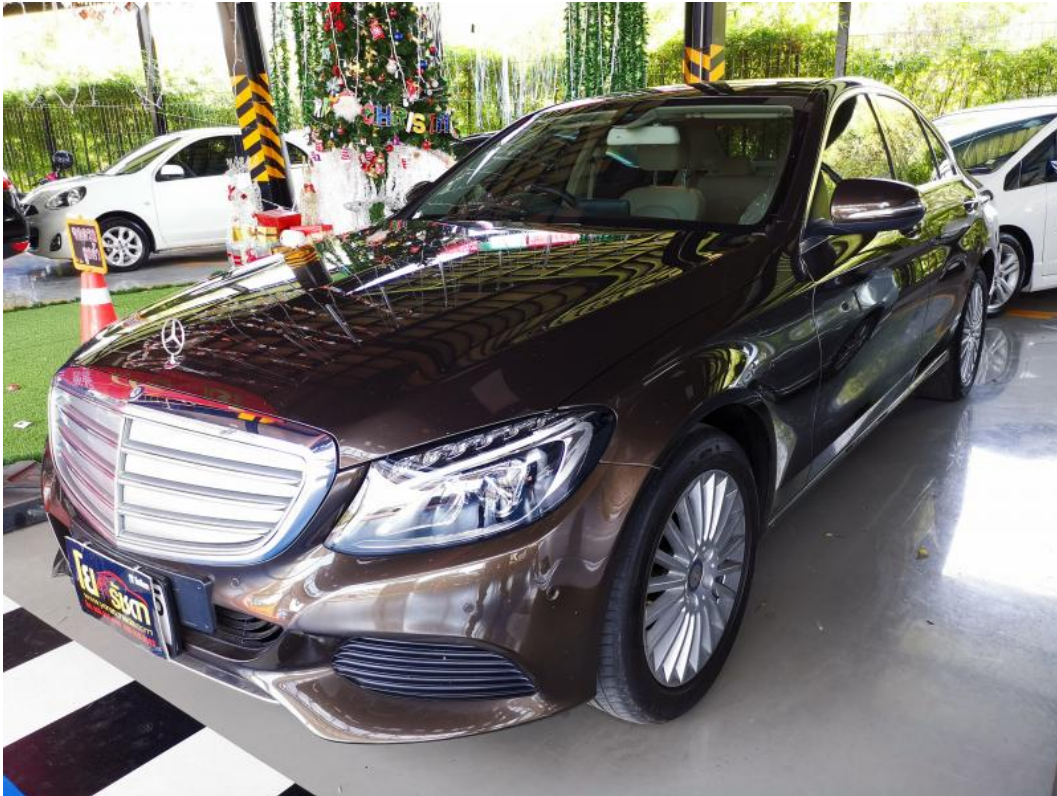
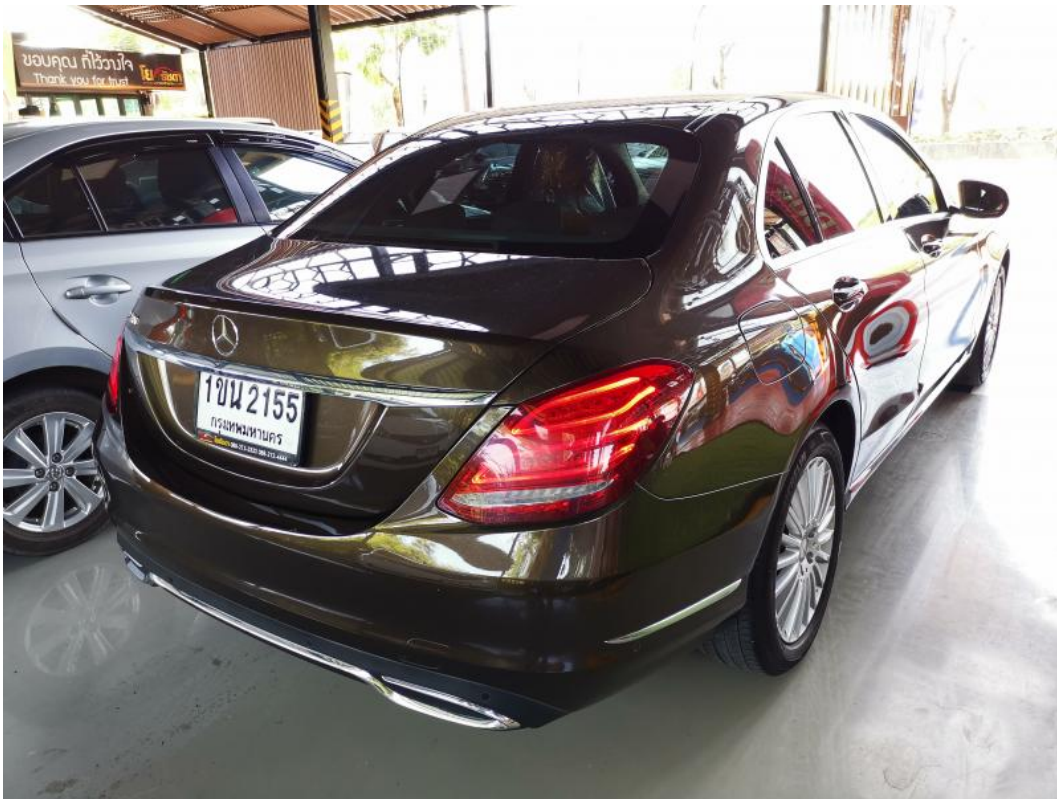
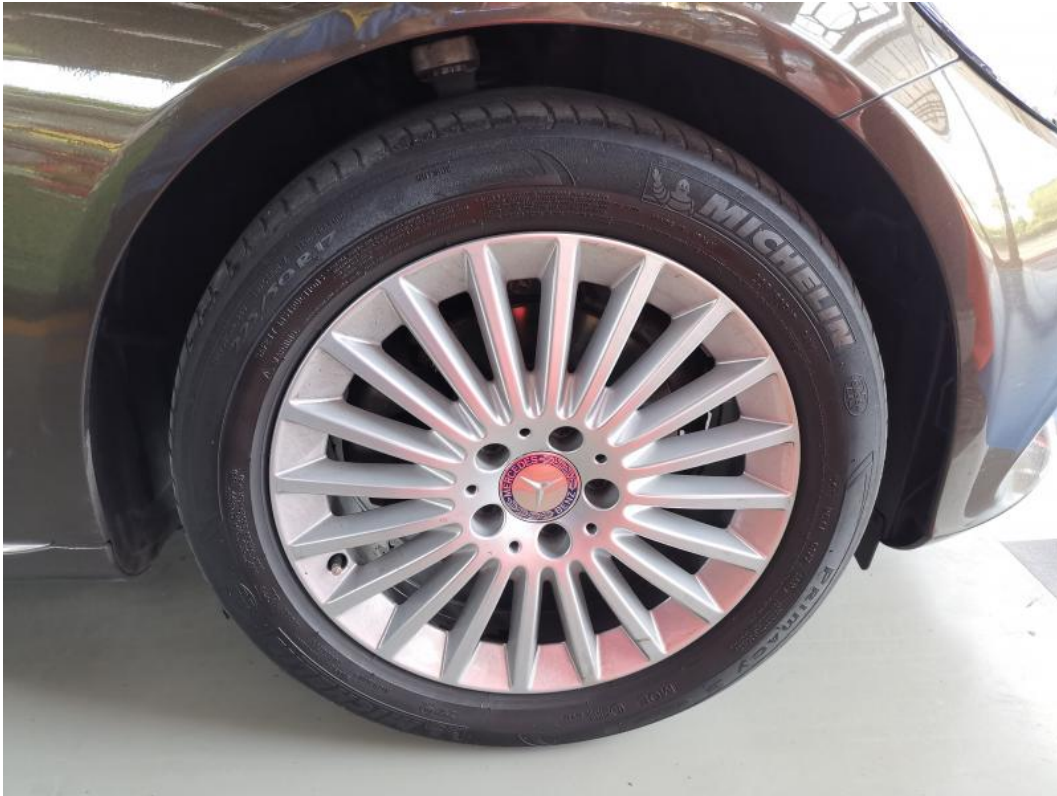
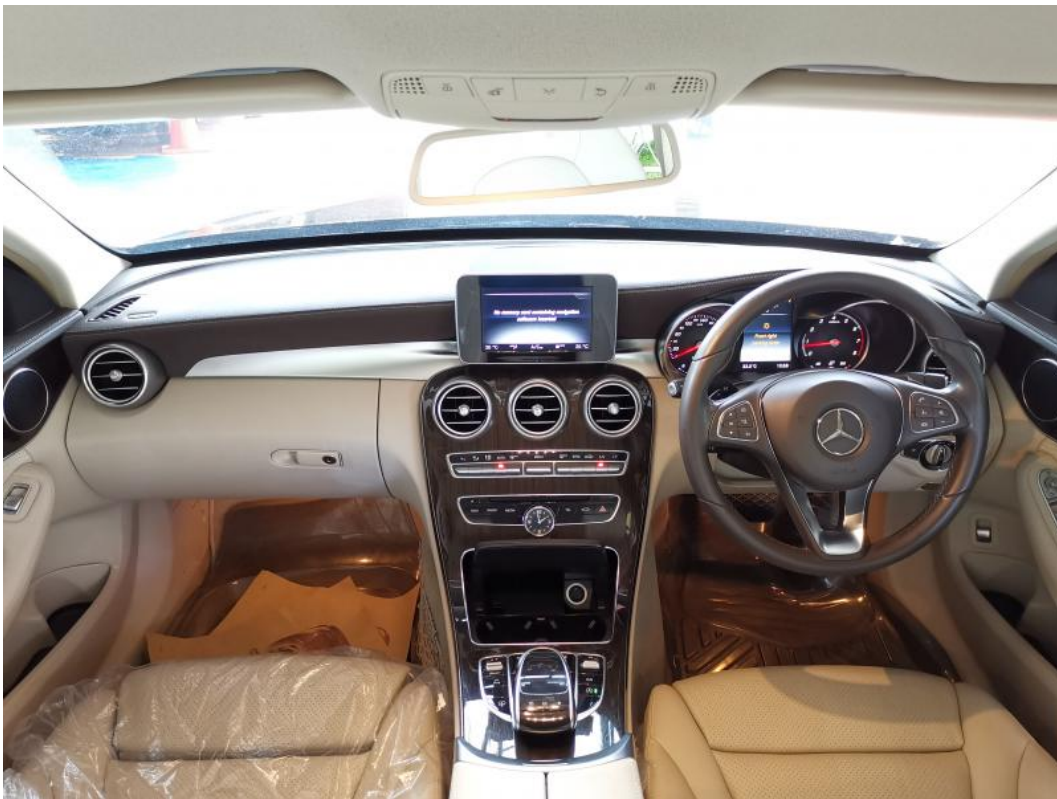
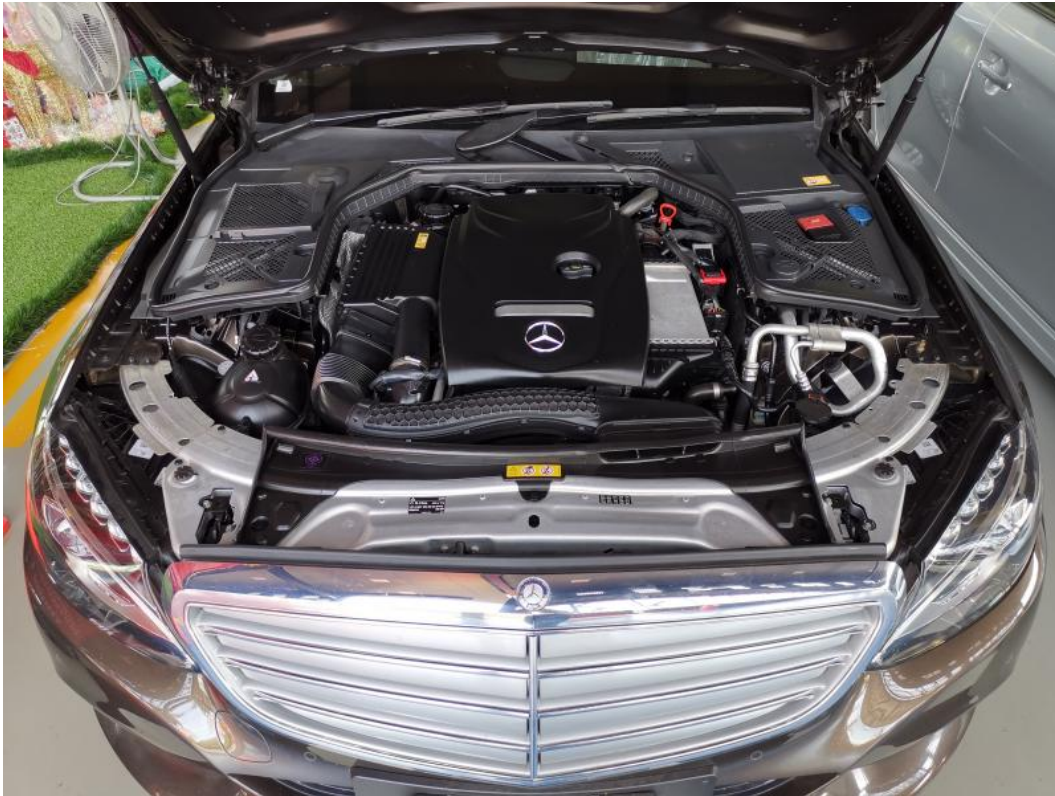
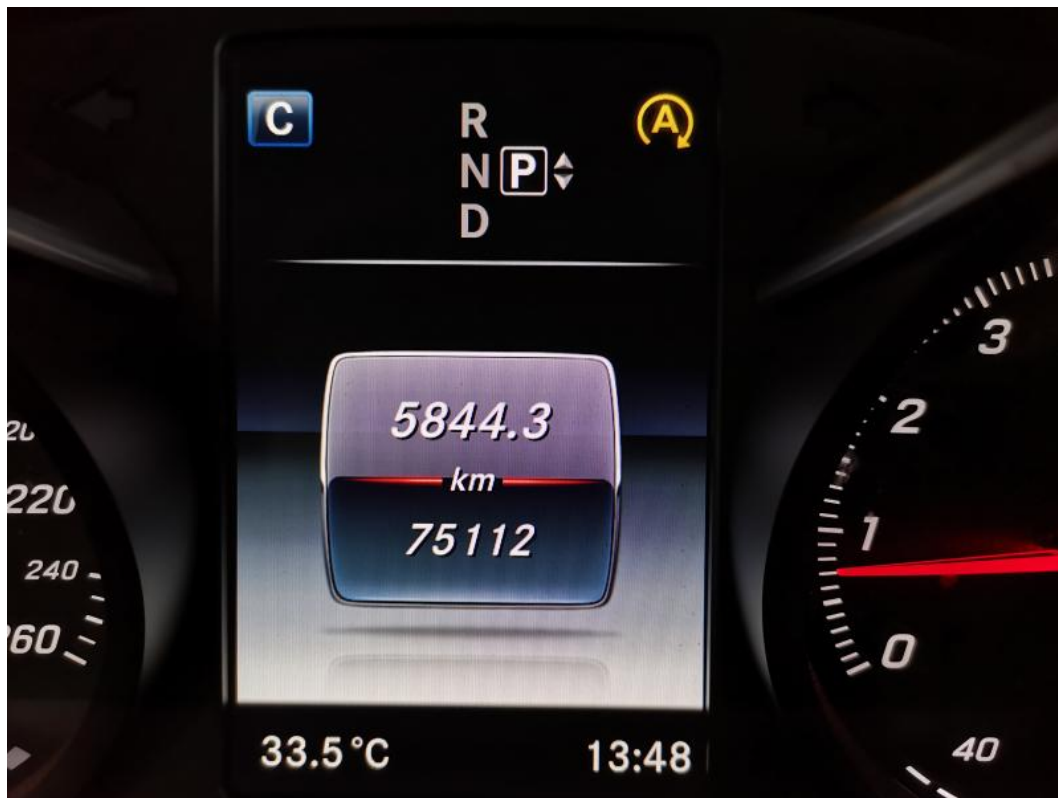
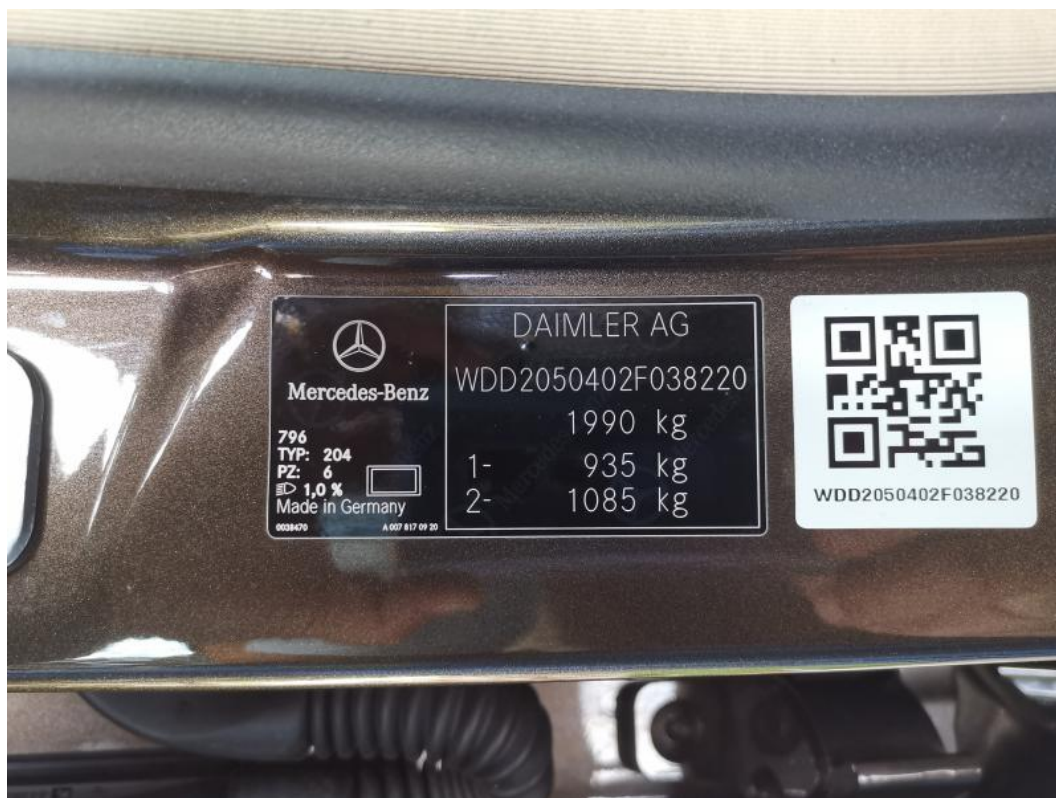
[หน้าต่าง]
กระจกหน้ารถ หินกระเด็น บางส่วน

[ภายใน]
ตกแต่งอื่นๆ รอยขีดข่วน บางส่วน
