# U-Car Grading Report

| รุ่น | MERCEDES-BENZ C-CLASS C250 | | |
| รุ่นปี | 2010 | เลขไมล์ | 132,215กม. |

| วันที่ตรวจสอบ | 2021/2/19 |

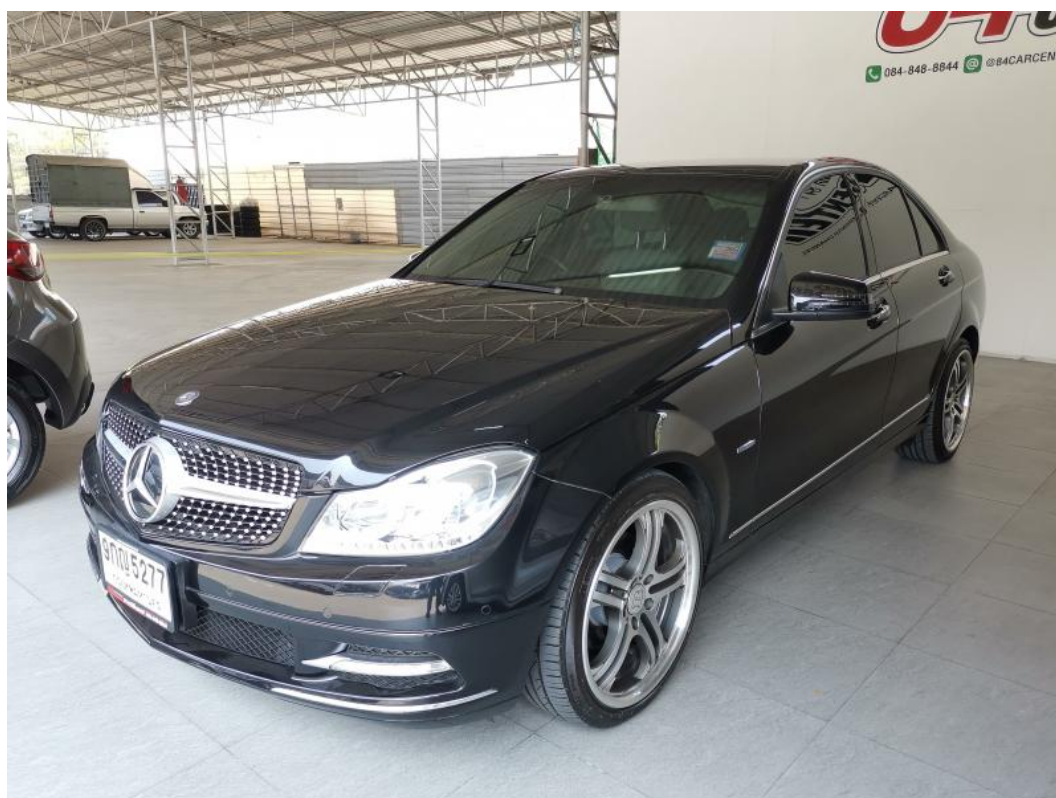
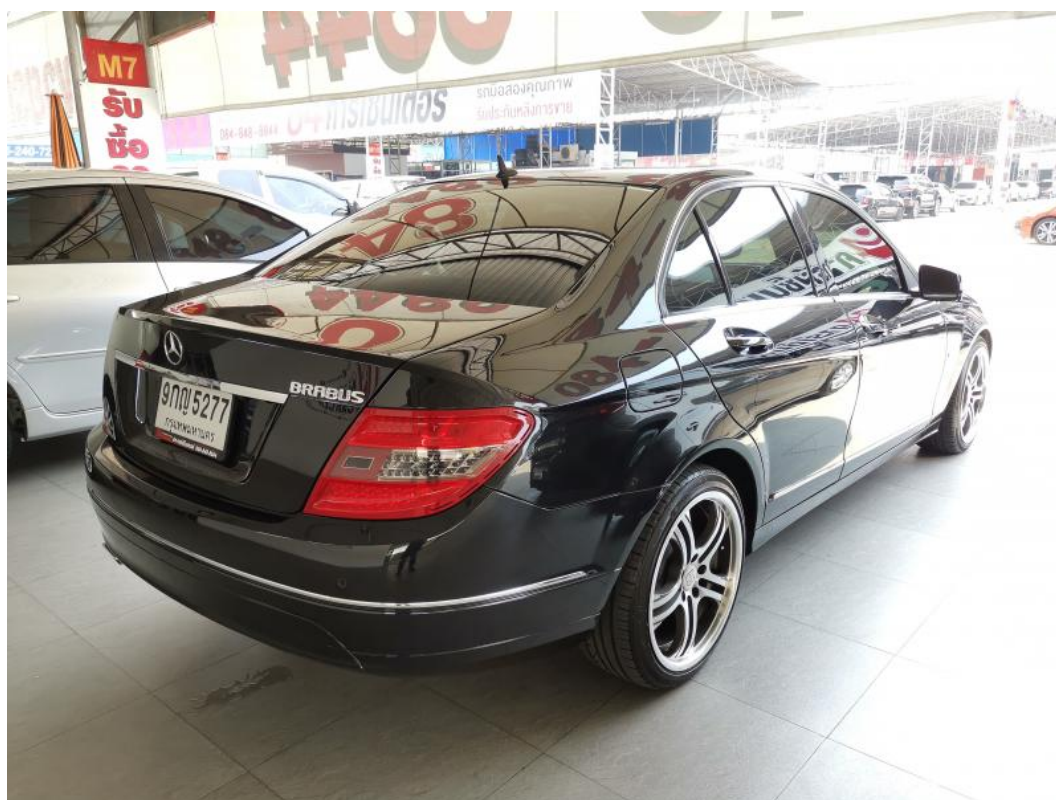
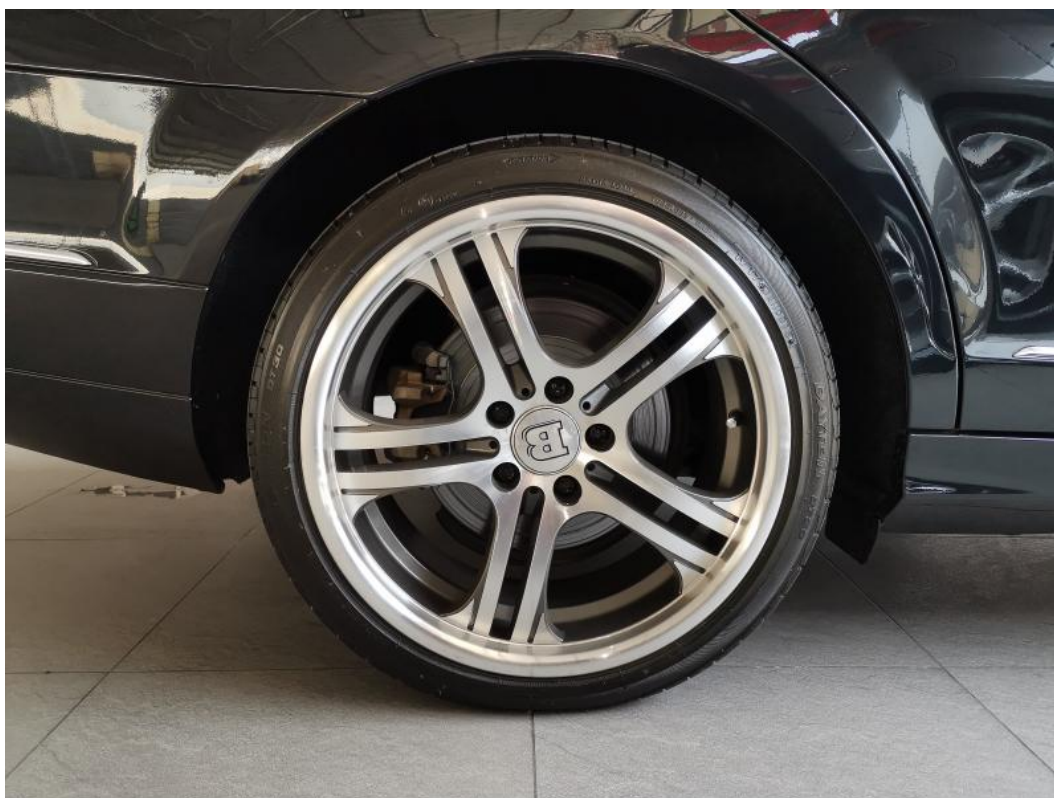
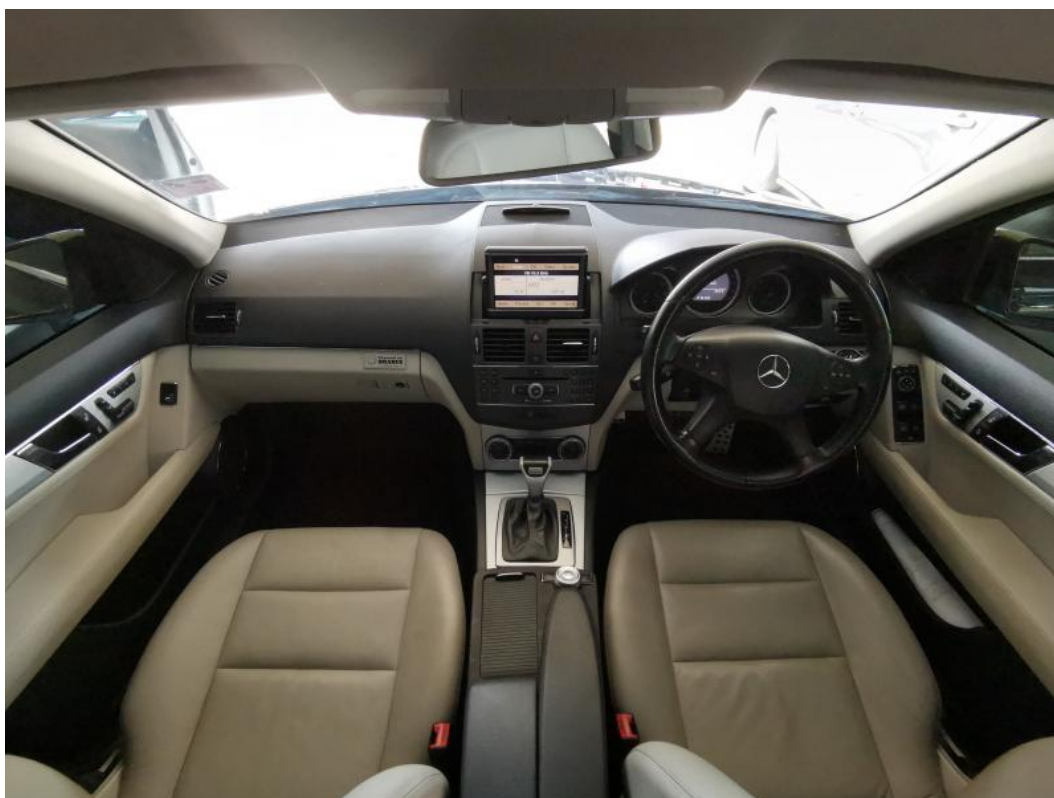
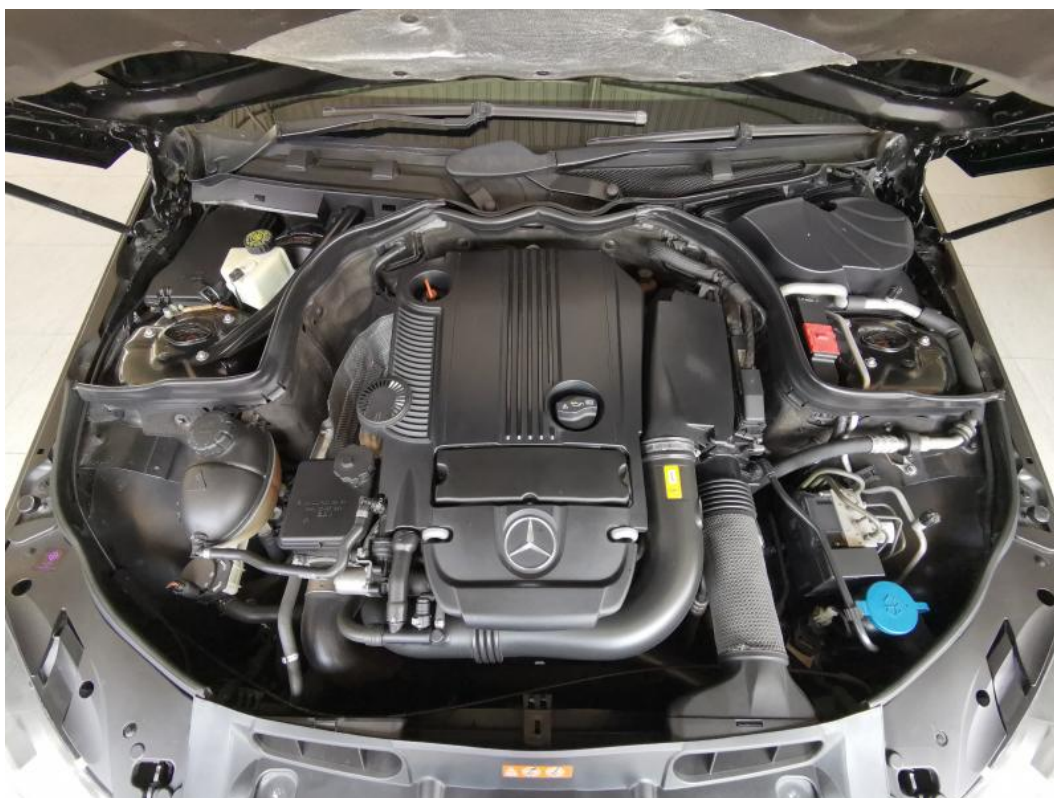
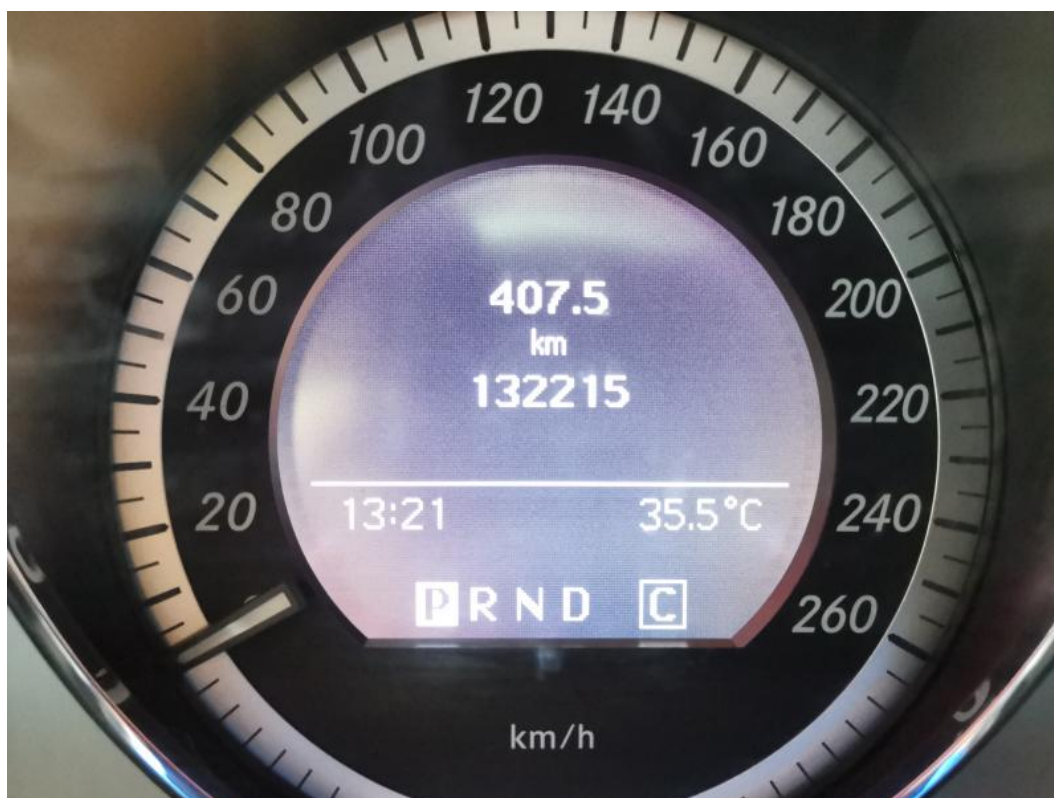
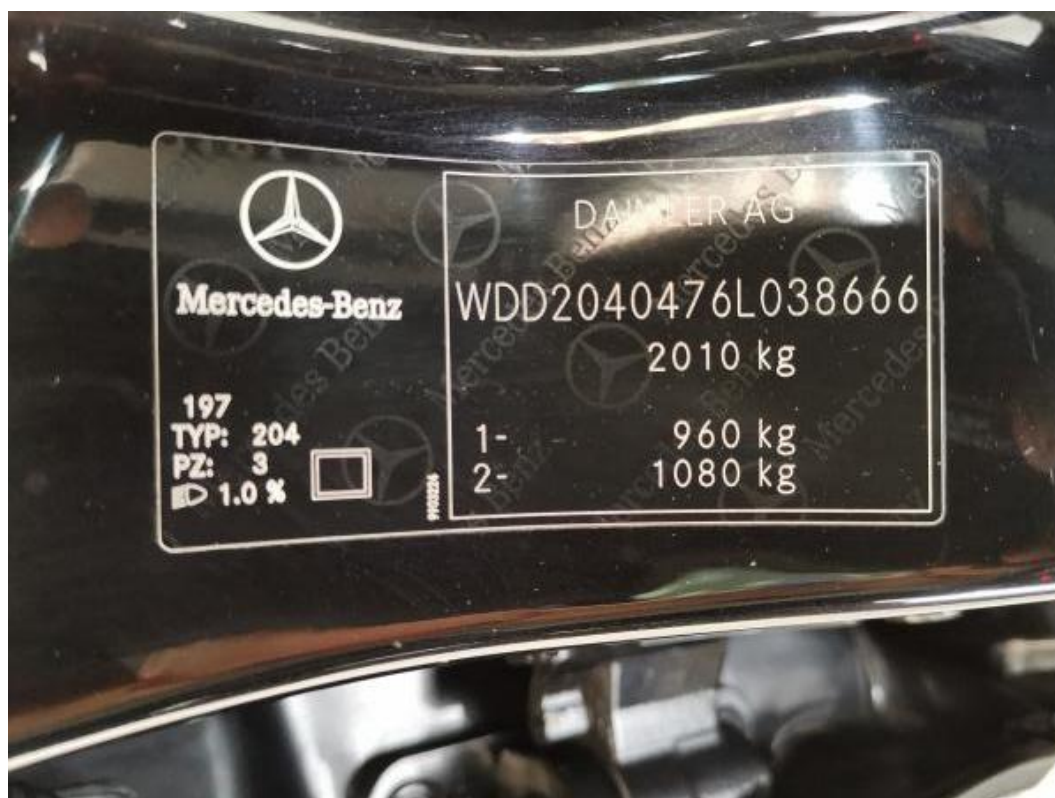
| <div>Front left fender</div> <div>★★★★★</div> <div>Front left tire, alloy wheel, wheel cover</div> <div>★★★★★</div> <div>Front left door</div> <div>★★★★★</div> <div>Left side step / side spoiler</div> <div>★★★★★</div> <div>Rear left door</div> <div>★★★★★</div> <div>Left back tire, alloy wheel, wheel cover</div> <div>★★★★★</div> <div>Left back fender</div> <div>★★★★★</div> <div>Roof</div> <div>★★★★★</div> | <div>Bonnet / hood</div> <div>★★★★★</div> <div>Front bumper</div> <div>★★★★★</div> <div>Trunk lid / boot lid</div> <div>★★★★★</div> <div>Back rear spoiler &amp; under spoiler</div> <div>★★★★★</div> | <div>Front right fender</div> <div>★★★★★</div> <div>Front right tire, alloy wheel, wheel cover</div> <div>★★★★★</div> <div>Front right door</div> <div>★★★★★</div> <div>Right side step / side spoiler</div> <div>★★★★★</div> <div>Rear right door</div> <div>★★★★★</div> <div>Right back tire, alloy wheel, wheel cover</div> <div>★★★★★</div> <div>Right back fender</div> <div>★★★★★</div> <div>Back rear bumper</div> <div>★★★★★</div> | <div>[หน้าต่าง]</div> <div>กระจกหน้ารถ หินกระเด็น บางส่วน</div> <div>[เบา]</div> <div>Left head light แตก มี</div> <div>[ภายใน]</div> <div>ห้องของ สกปรก.รอยขีดข่วน บางส่วน</div> <div>การขับซี รอยย่น.รอยขีดข่วน มี</div> <div>ตกแต่งอื่นๆ รอยขีดข่วน บางส่วน</div> <div>ตกแต่งอื่นๆ รอยย่น SS</div> <div>Headliner รอยย่น SS</div> |
