U-Car Grading Report

รายงานผลการตรวจเช็คสภาพรถยนต์
ภายใต้การดูแลของสมาคมการประเมินสภาพรถยนต์ประเทศไทย

รุ่น	TOYOTA REVO 2.4E		
สี	Silver	หมายเลขทะเบียน (Plate number)	ตมท45
รุ่นปี	2017	เลขไมล์	109,181กม.
แบบ	เลขตัวถัง	MR0JB8CC201823947

วันที่ตรวจสอบ 2020/7/13

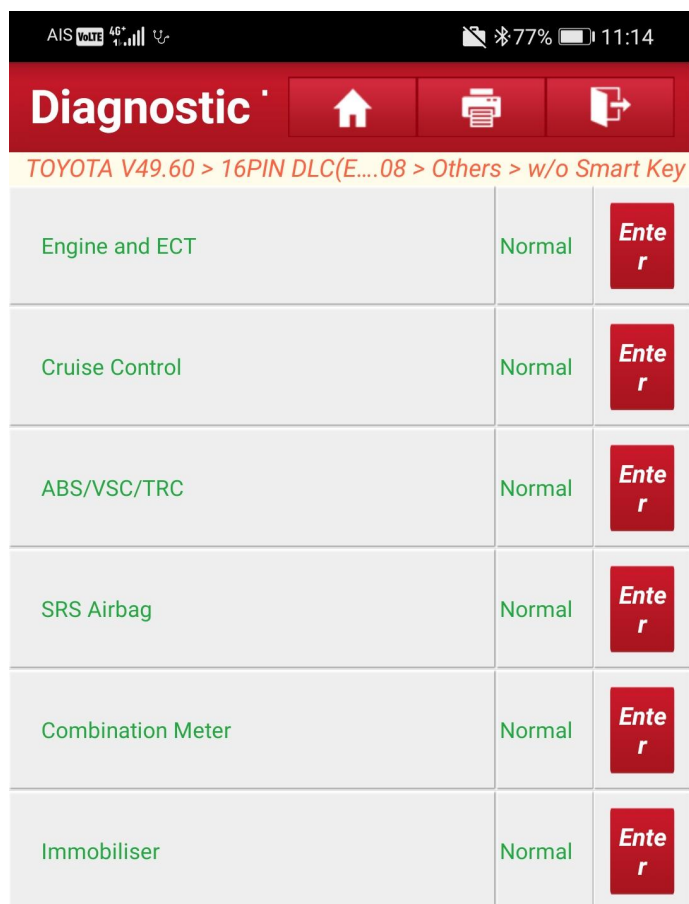
การวินิจฉัย CP 1

System	Status	Action
Engine and ECT	Normal	Enter
Cruise Control	Normal	Enter
ABS/VSC/TRC	Normal	Enter
SRS Airbag	Normal	Enter
Combination Meter	Normal	Enter
Immobiliser	Normal	Enter

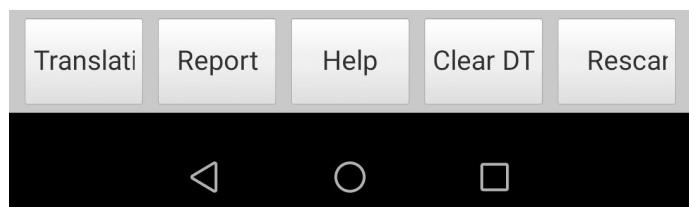
การวินิจฉัย CP 2

Translati	Report	Help	Clear DT	Rescar
-----------	--------	------	----------	--------
