# U-Car Grading Report

# U-car Grading Report

รุ่น	TOYOTA CAMRY 2.0 G		
สี	Pearl	หมายเลขทะเบียน (Plate number)	ขข445
รุ่นปี	2009	เลขไมล์	230,087กม.
แบบ	เลขตัวถัง	MR053BK4107045232

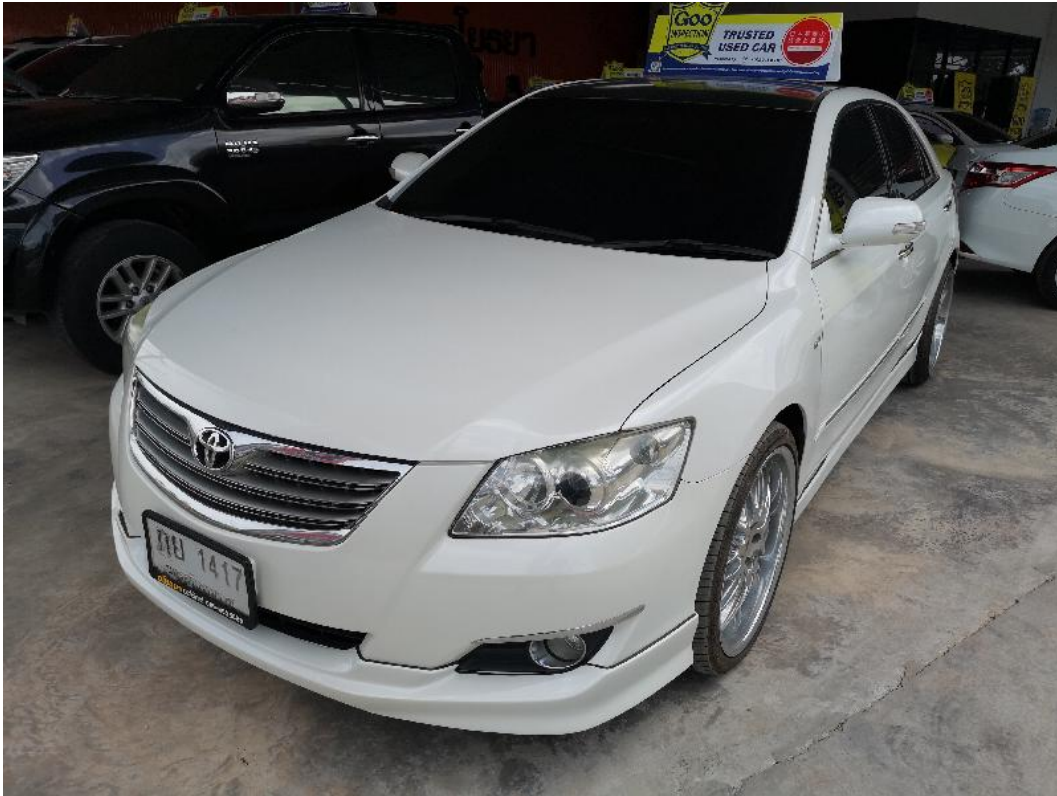
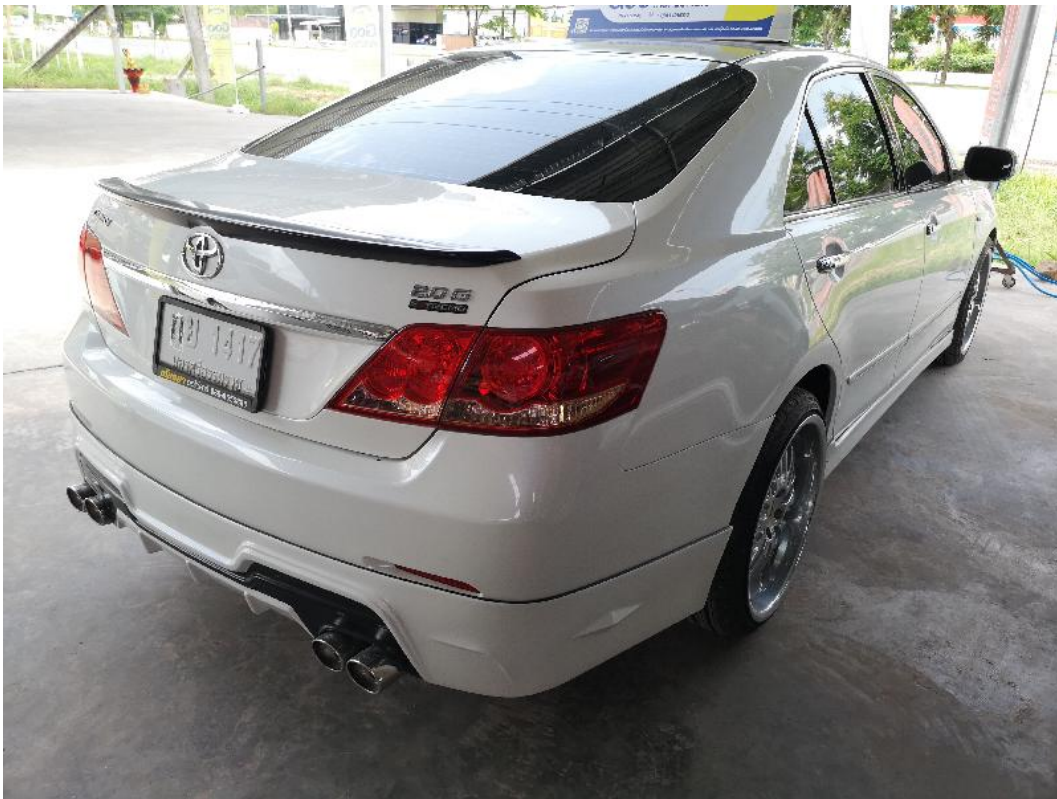
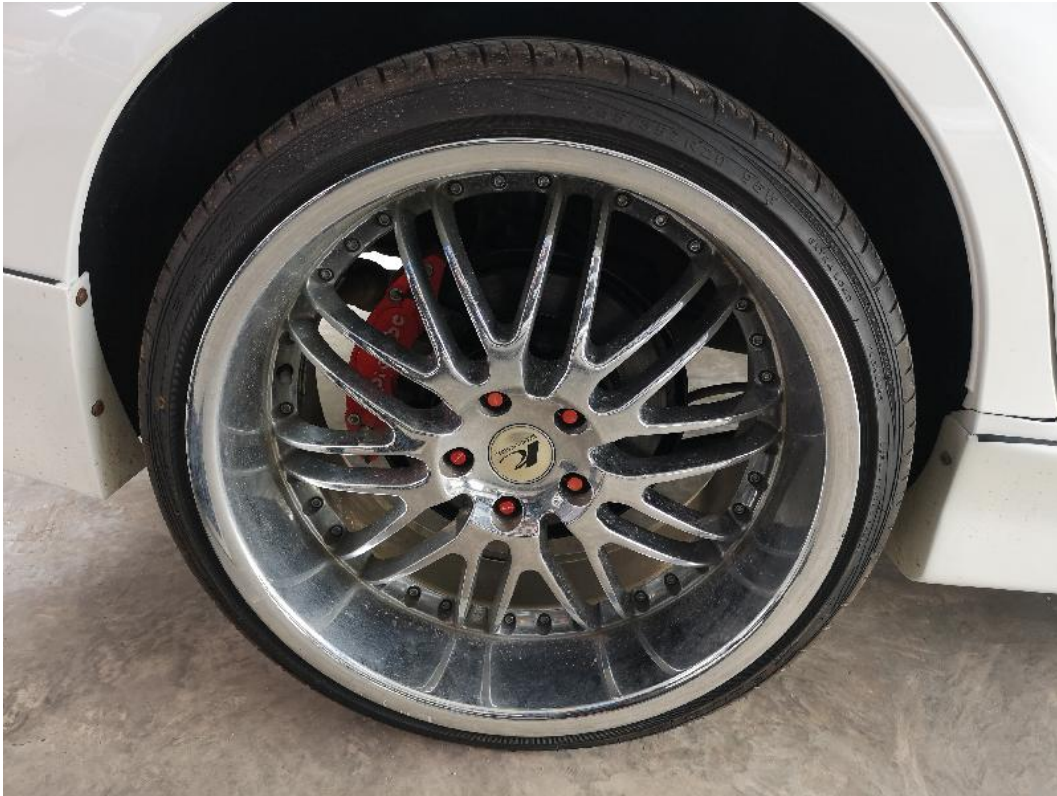
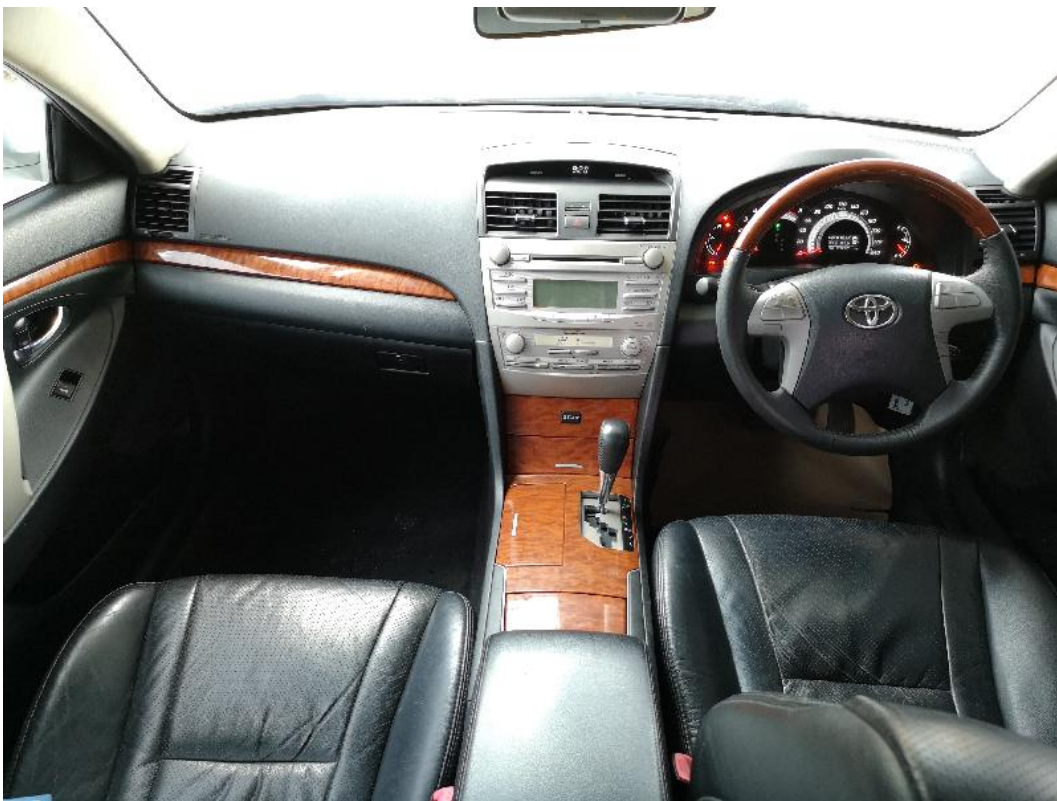
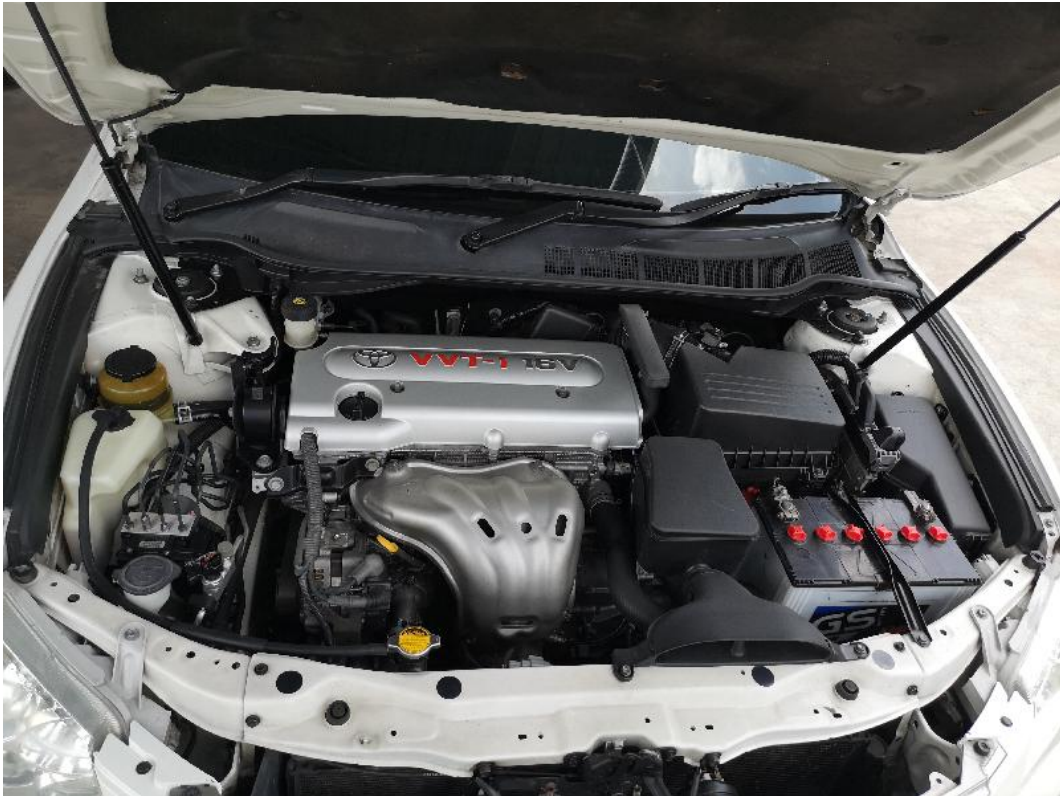
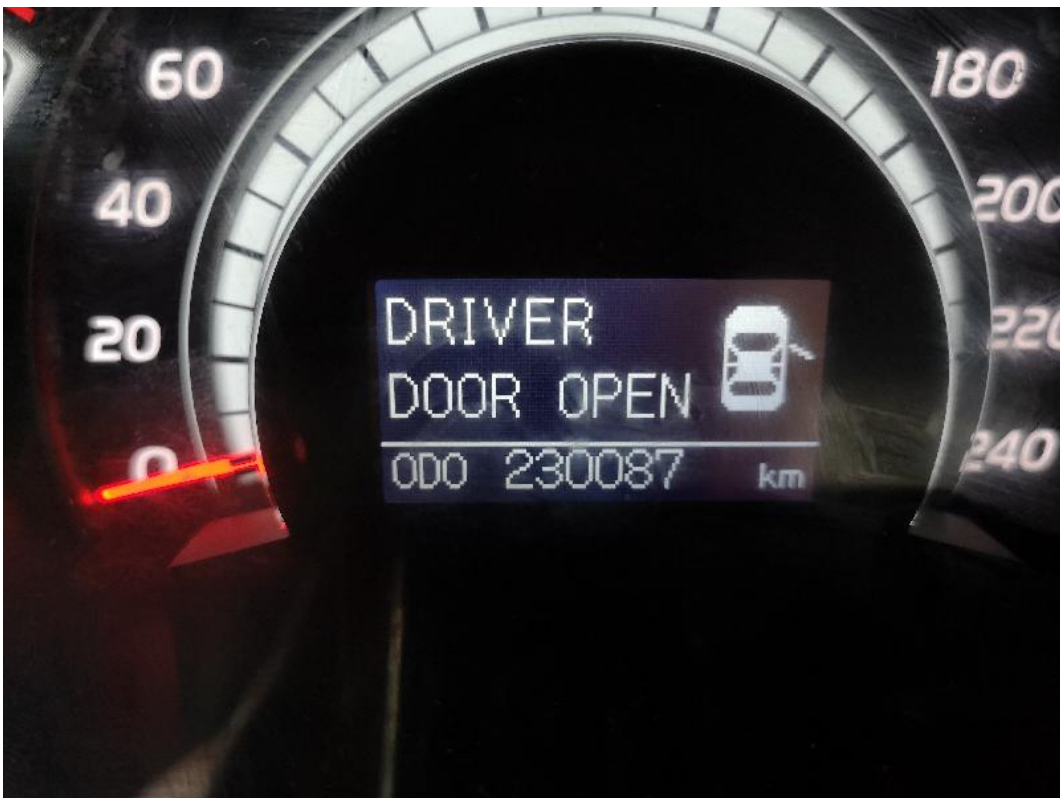
<p>Front left fender ★★★★★</p> <p>Front left tire, alloy wheel, wheel cover ร่องยางระดับ 9 ★★★★★</p> <p>Front left door ★★★★★</p> <p>Left side step / side spoiler ★★★★★</p> <p>Rear left door ★★★★★</p> <p>Left back tire, alloy wheel, wheel cover ร่องยางระดับ 9 ★★★★★</p> <p>Left back fender ★★★★★</p> <p>Roof ★★★★★</p> <p>Dashboard ★★★★★</p> <p>Front left seat ★★★★☆</p> <p>Front and back left door trim ★★★★★</p> <p>Rear seat ★★★★☆</p>		<p>Bonnet / hood ★★★★★</p> <p>Front bumper ★★★★★</p> <p>Front right fender ★★★★★</p> <p>Front right tire, alloy wheel, wheel cover ร่องยางระดับ 9 ★★★★★</p> <p>Front right door ★★★★★</p> <p>Right side step / side spoiler ★★★★★</p> <p>Rear right door ★★★★★</p> <p>Right front tire, alloy wheel, wheel cover ร่องยางระดับ 9 ★★★★★</p> <p>Right back fender ★★★★★</p> <p>Trunk lid / boot lid ★★★★★</p> <p>Back rear spoiler &amp; under spoiler ★★★★★</p> <p>Back rear bumper ★★★★★</p> <p>Steering wheel ★★★★★</p> <p>Front right seat ★★★★☆</p> <p>Front and back right door trim ★★★★★</p> <p>Console ★★★★★</p> <p>Luggage room ★★★★★</p>	<p>[บันทึก] กระจกข้างซ้าย โฟมรอยขีดข่วน บางส่วน</p> <p>[หน้าต่าง] กระจกหน้ารถ แตก S</p> <p>[เบา] Right head light หมอก ขุ่นมัว บางส่วน Left head light หมอก ขุ่นมัว บางส่วน</p> <p>[ภายใน] พื้นพรม ไหม้ M Headliner สกปรก S</p>
