U-Car Grading Report

รายงานผลการตรวจเช็คสภาพรถยนต์
ภายใต้การดูแลของสมาคมการประเมินสภาพรถยนต์ประเทศไทย

รุ่น	ISUZU DMAX 2.5 SPACE CAB		
สี	Silver	หมายเลขทะเบียน (Plate number)	1ฒค8626
รุ่นปี	2013	เลขไมล์	273,909กม.
แบบ	เลขตัวถัง	MP1TFR86JEG002785	
หมายเหตุ	ทำสีใหม่ด้วยสีเดิม

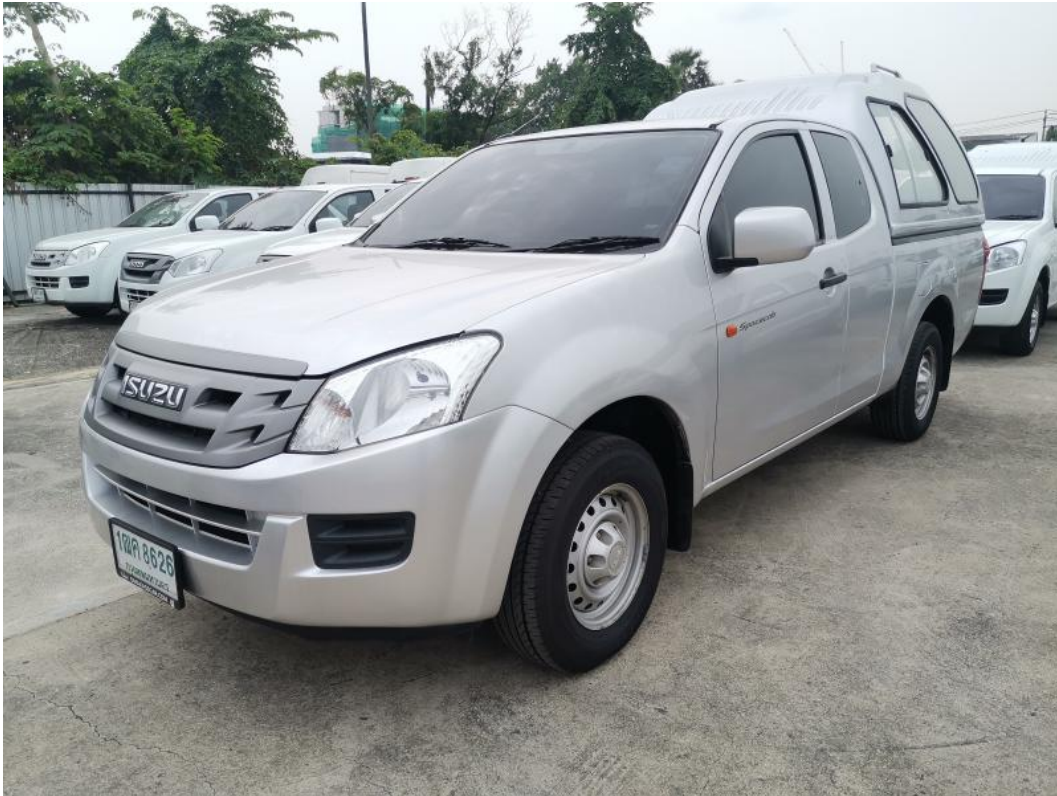
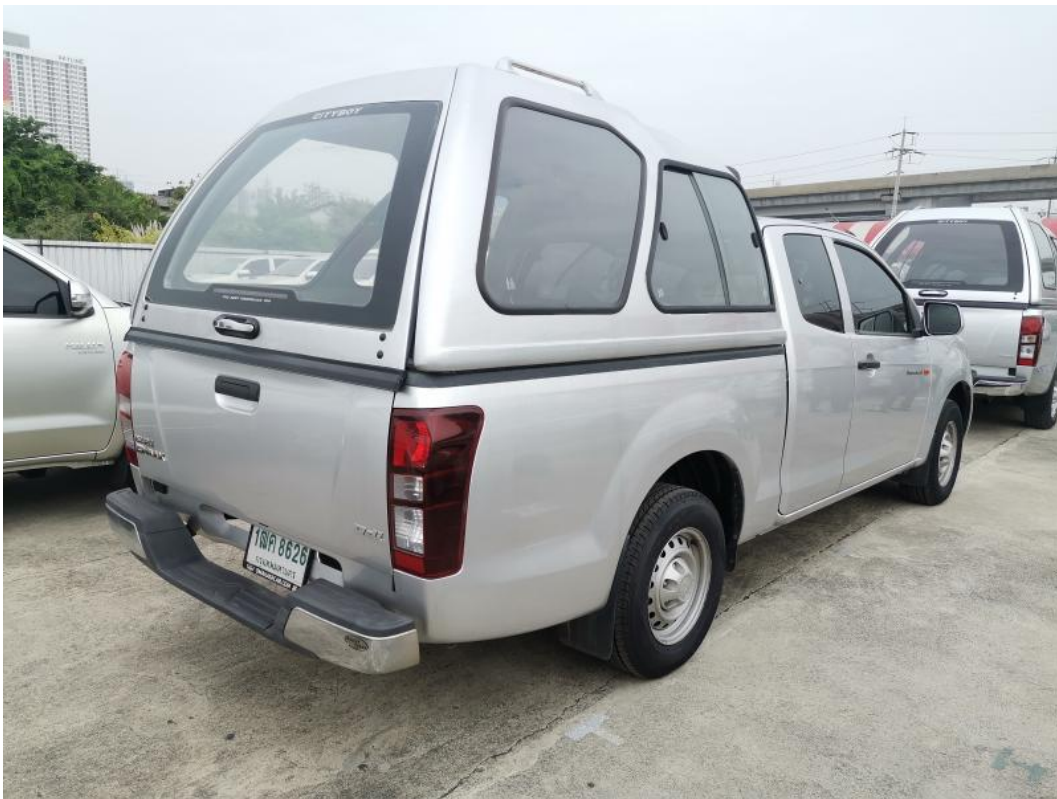
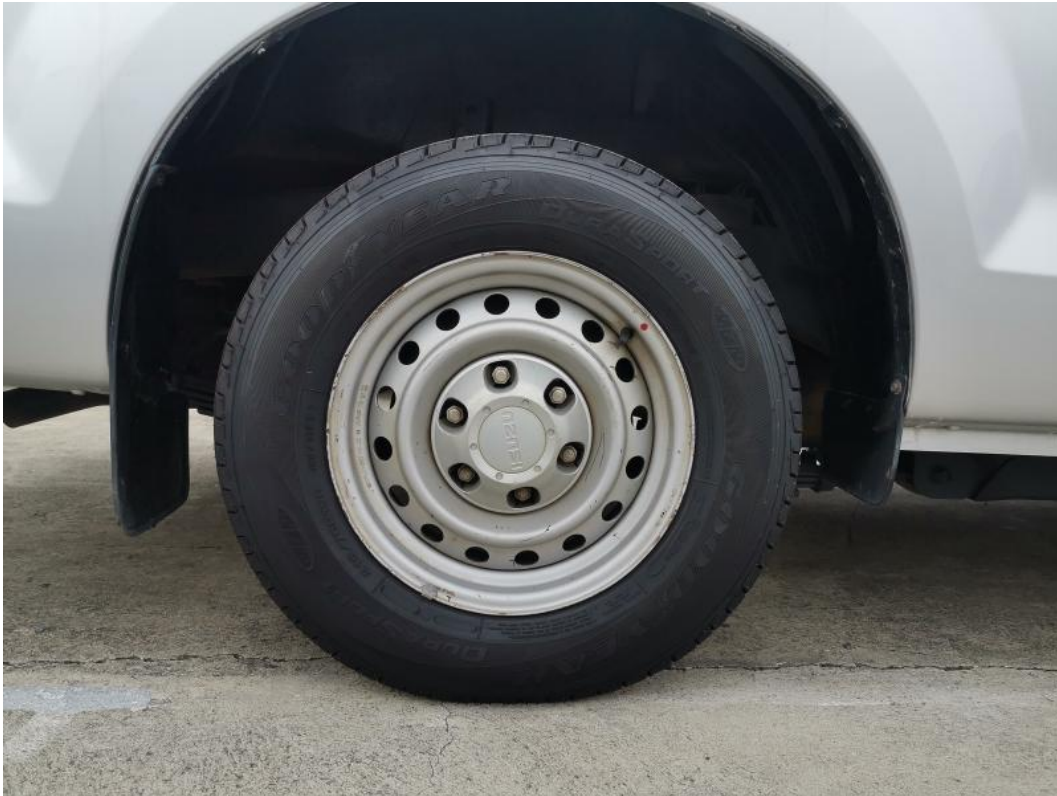
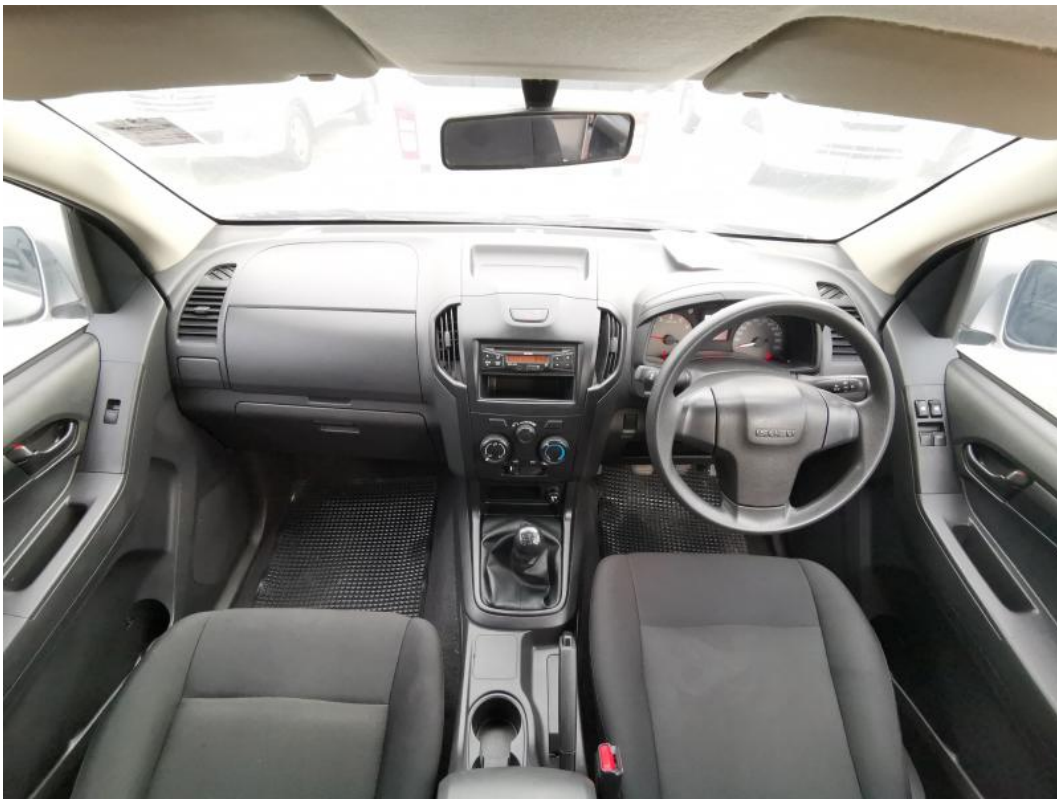
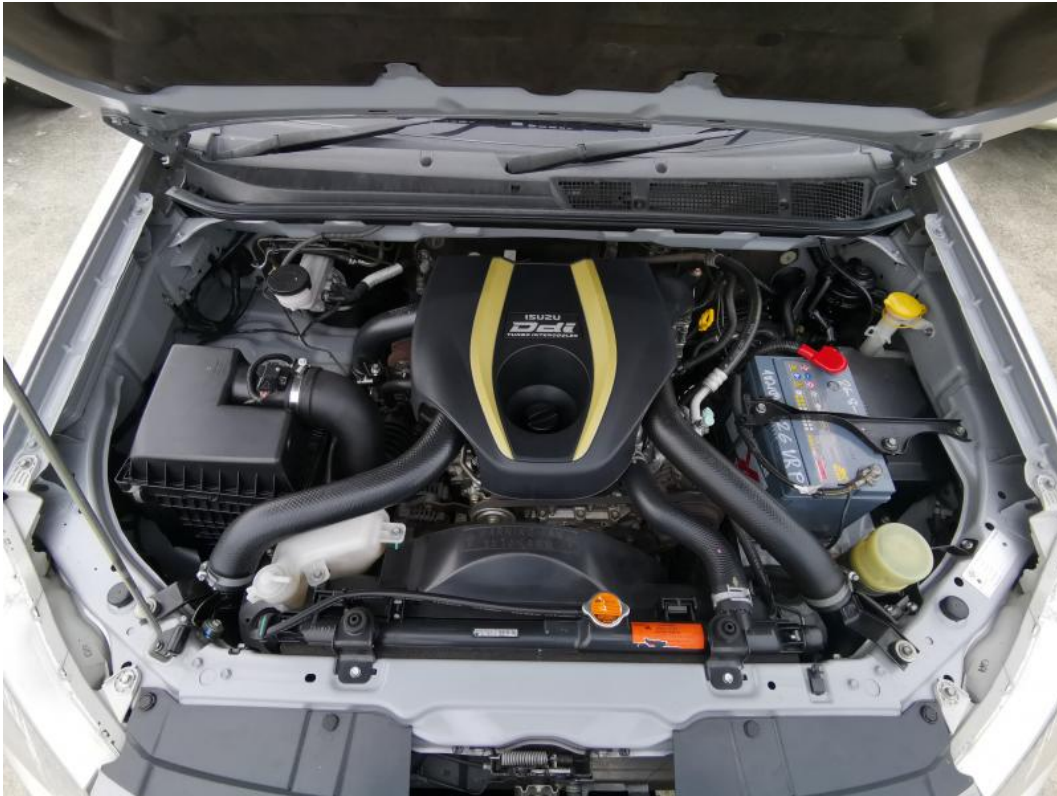
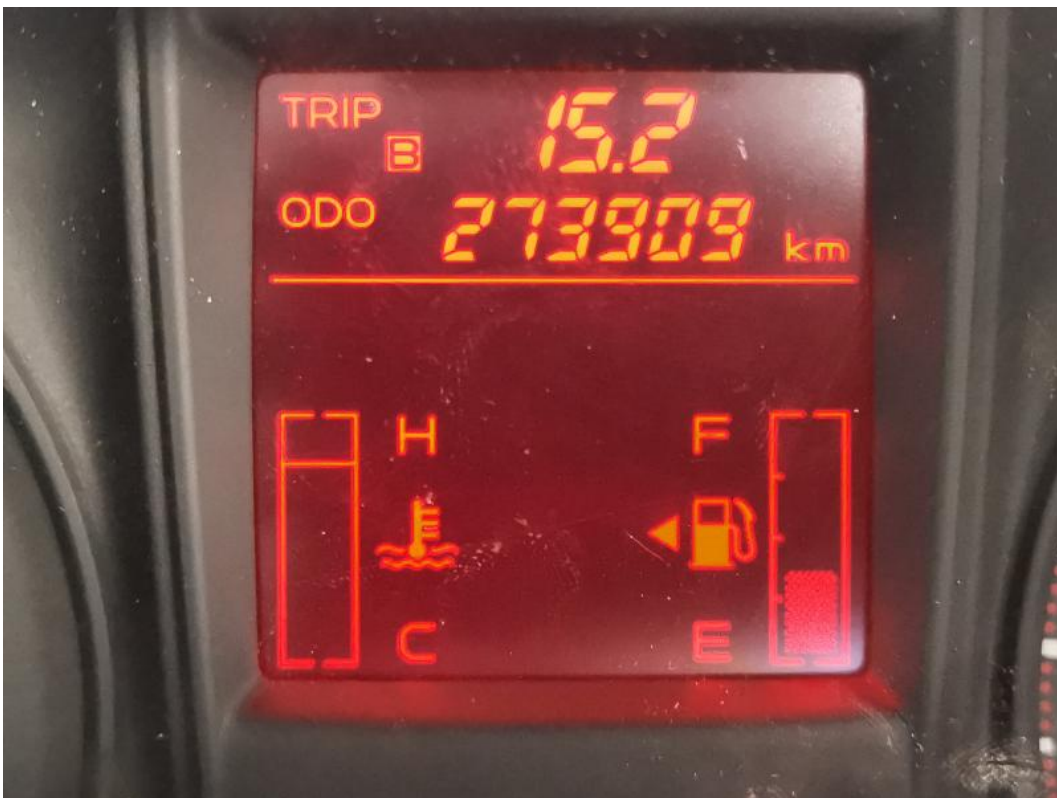
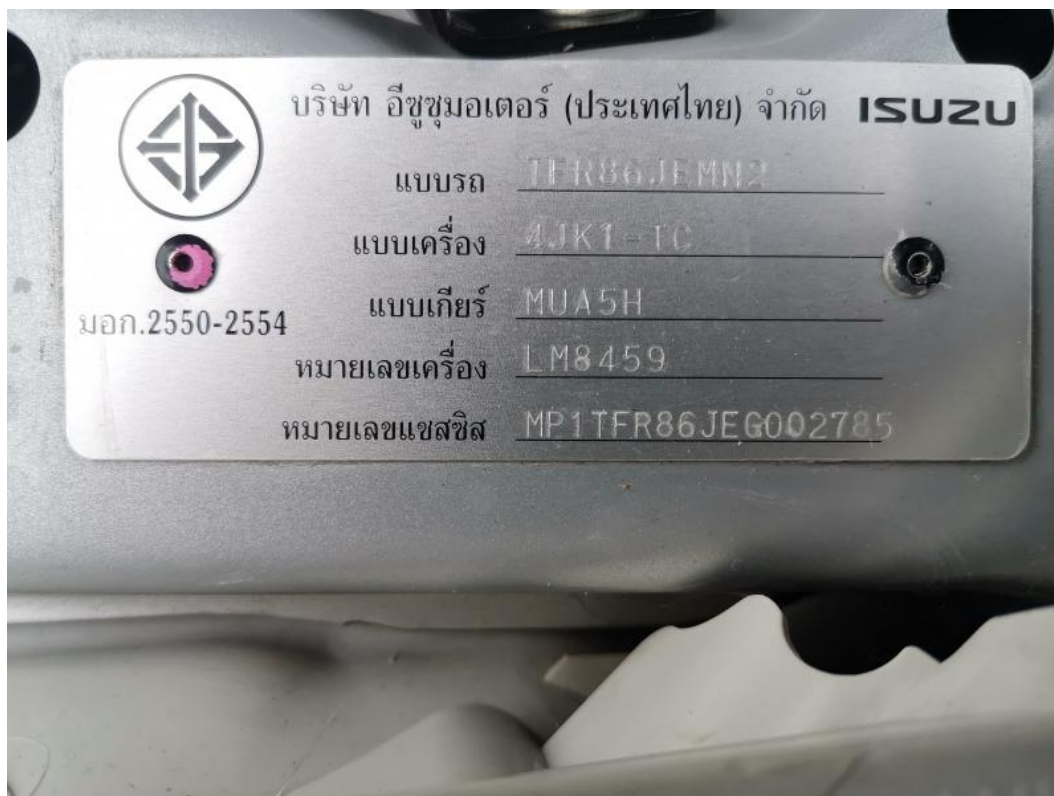
<p>Front left fender ★★★★★</p>	<p>Bonnet / hood ★★★★★</p>	<p>Front bumper ★★★★★</p>	<p>Front right fender ★★★★★</p>	<p>[บันทึก] ทำสีใหม่ด้วยสีเดิม Set buck panel ถลอก มีขนาดเล็กมาก เล็กน้อย</p> <p>[ภายใต้] Front Engine Sub frame(Bolt on) สนิม/กร่อน มี</p> <p>[ภายใน] Headliner ใหม่ S การขับซี รอยย่น,รอยขีดข่วน มี ที่เขี่ยบุหรี่,ที่วางเครื่องดื่ม รอยย่น,รอยขีดข่วน มี ตกแต่่งอื่นๆ รอยขีดข่วน บางส่วน Headliner คราบ SS ตกแต่่งอื่นๆ รอยย่น SS Headliner รอยย่น M ตกแต่่งอื่นๆ ใหม่ S</p>
<p>Front left door ★★★★★</p>			<p>Front right door ★★★★★</p>	
<p>Front left tire, alloy wheel, wheel cover ร่องยางระดับ 7 ★★★★★</p>			<p>Front right tire, alloy wheel, wheel cover ร่องยางระดับ 7 ★★★★★</p>	
<p>Left side step / side spoiler ★★★★★</p>			<p>Right side step / side spoiler ★★★★★</p>	
<p>Left back tire, alloy wheel, wheel cover ร่องยางระดับ 7 ★★★★★</p>			<p>Right front tire, alloy wheel, wheel cover ร่องยางระดับ 7 ★★★★★</p>

<p>Rear left door ★★★★★</p>			<p>Rear right door ★★★★★</p>	
<p>Left wheel well (outer) ★★★★★</p>			<p>Right wheel well (outer) ★★★★★</p>	
<p>Roof ★★★★★</p>	<p>Truck bed ★★★★★</p>	<p>Back rear spoiler & under spoiler ★★★★★</p>	<p>Back panel ★★★★★</p>	
<p>Dashboard ★★★★★</p>			<p>Steering wheel ★★★★★</p>	
<p>Front left seat ★★★★★</p>			<p>Front right seat ★★★★★</p>	
<p>Front and back left door trim ★★★★★</p>			<p>Front and back right door trim ★★★★★</p>	
<p>Rear seat ★★★★☆</p>			<p>Console ★★★★☆</p>	
			<p>Luggage room ★★★★★</p>

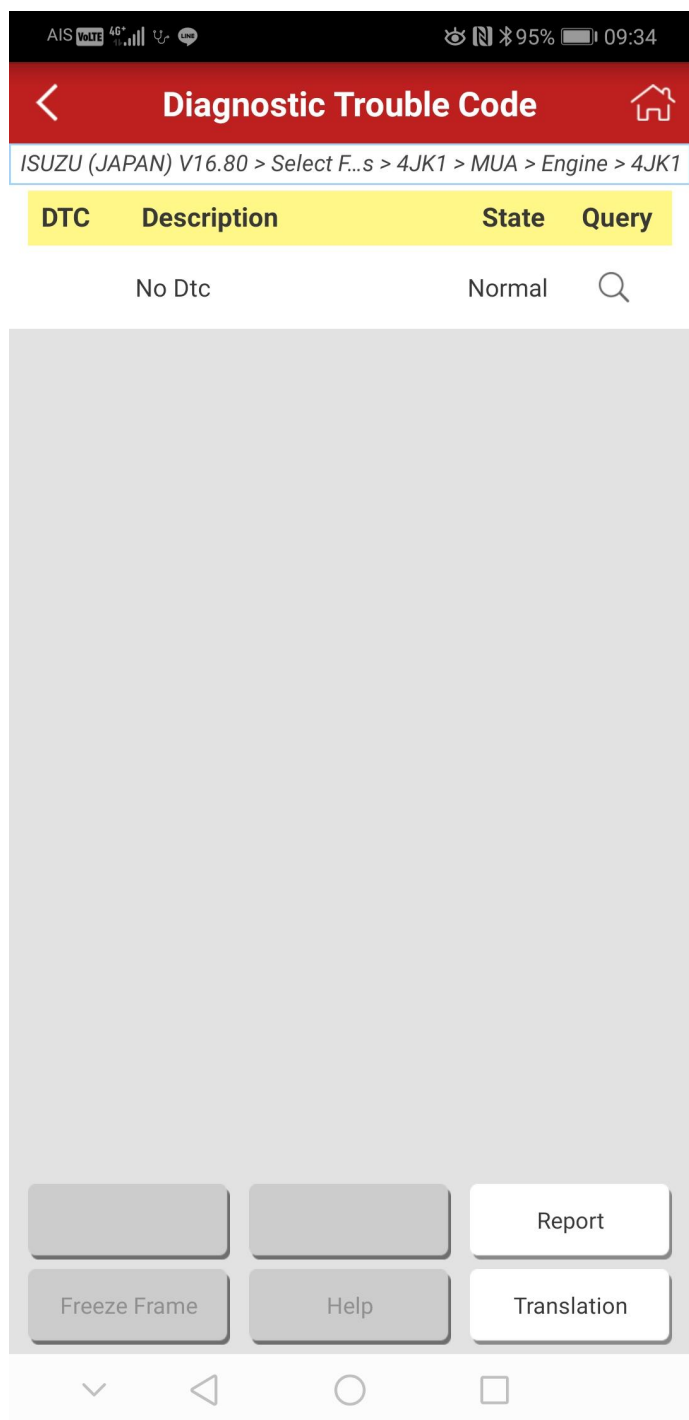
การวินิจฉัย CP 2

The screenshot shows a mobile application interface for diagnostic trouble codes. At the top, the status bar displays 'AIS VoLTE 4G+', signal strength, Wi-Fi, and battery at 95% with the time 09:34. The app title is 'Diagnostic Trouble Code' with a back arrow and a home icon. Below the title, a breadcrumb path reads 'ISUZU (JAPAN) V16.80 > Select F...s > 4JK1 > MUA > Engine > 4JK1'. A table with columns 'DTC', 'Description', 'State', and 'Query' is shown, containing one row: 'No Dtc', 'Normal', and a search icon. At the bottom, there are buttons for 'Report', 'Freeze Frame', 'Help', and 'Translation'.

DTC	Description	State	Query
No Dtc		Normal
