U-Car Grading Report

U-car Grading Report

รุ่น	ISUZU D MAX 2.5		
สี	White		
รุ่นปี	2015	เลขไมล์	26,059กม.
แบบ	เลขตัวถัง	MP1TFR8GJFG067501

ภายนอก	★★★★★
ภายใน	★★★★★
โครงสร้าง	สภาพดี
เครื่องยนต์	สภาพดี
วันที่ตรวจสอบ	2019/3/19
สาขา	Yuth Deever
ที่อยู่

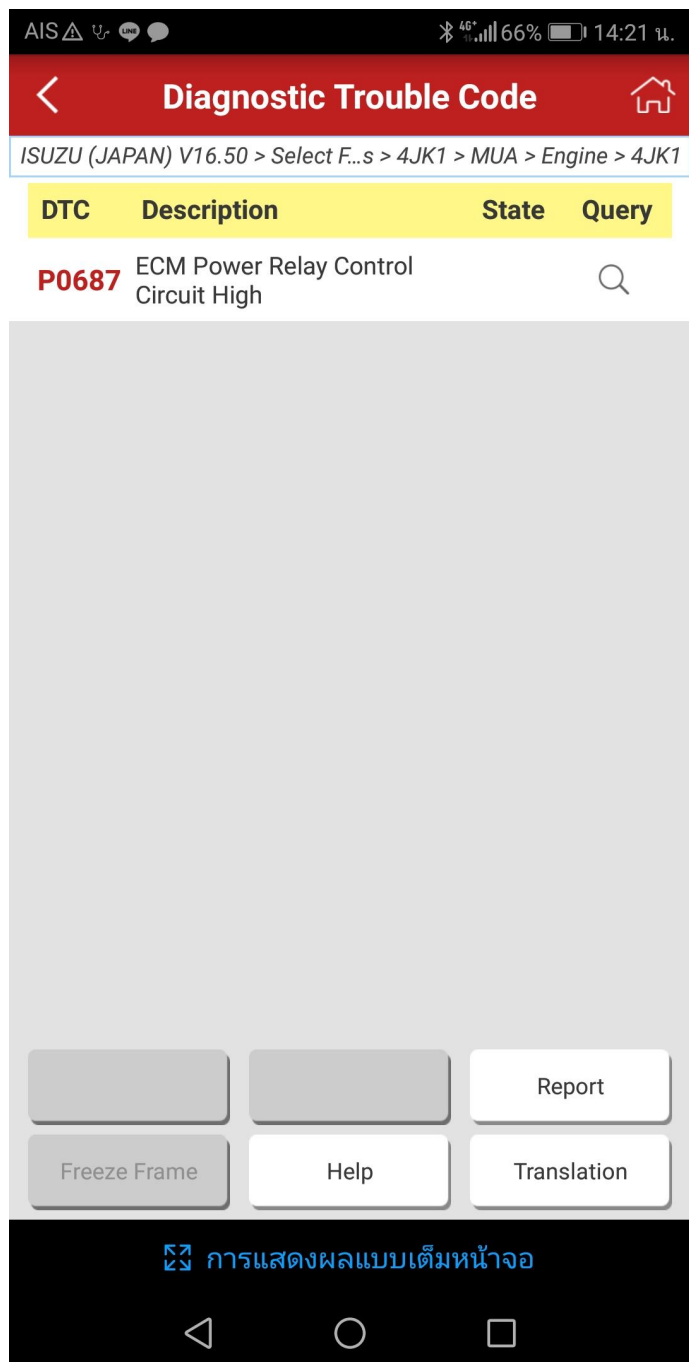
การวินิจฉัย CP 2

The screenshot shows a mobile application interface for diagnostic trouble codes. At the top, the status bar displays 'AIS', signal strength, 4G+ connectivity, 66% battery, and the time 14:21. The app's title bar is red with a white back arrow, the text 'Diagnostic Trouble Code', and a white home icon. Below the title bar, a breadcrumb trail reads 'ISUZU (JAPAN) V16.50 > Select F...s > 4JK1 > MUA > Engine > 4JK1'. A table with a yellow header contains one row of data:

DTC	Description	State	Query
P0687	ECM Power Relay Control Circuit High		🔍
