# U-Car Grading Report

รายงานผลการตรวจเช็คสภาพรถยนต์  
ภายใต้การดูแลของสมาคมการประเมินสภาพรถยนต์ประเทศญี่ปุ่น

| รุ่น | HONDA CR-V 2.0 E | | |
| รุ่นปี | 2012 | เลขไมล์ | 115,076กม. |

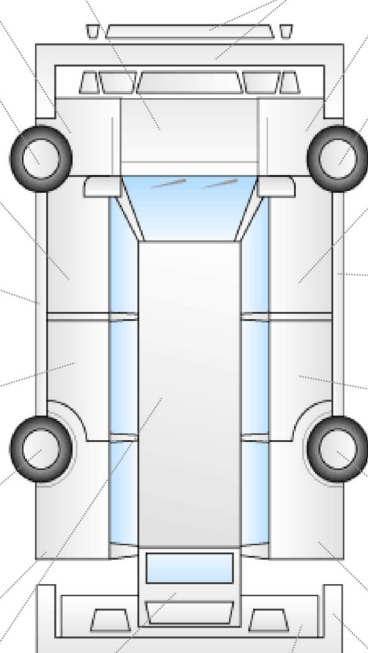
| วันที่ตรวจสอบ | 11 มิถุนายน 2564 | วันที่ตรวจสอบอีกครั้ง | |
|---|---|---|---|
| <div>Front left fender</div> <div>★★★★★</div> | <div>Bonnet / hood</div> <div>★★★★★</div> | <div>Front bumper</div> <div>★★★★★</div> | <div>Front right fender</div> <div>★★★★★</div> |
| <div>Front left tire, alloy wheel, wheel cover</div> <div>ร้อยยางระดับ 9</div> <div>★★★★★</div> | | | <div>Front right tire, alloy wheel, wheel cover</div> <div>ร้อยยางระดับ 9</div> <div>★★★★★</div> |
| <div>Front left door</div> <div>★★★★★</div> | | | <div>Front right door</div> <div>★★★★★</div> |
| <div>Left side step / side spoiler</div> <div>★★★★★</div> | | | <div>Right side step / side spoiler</div> <div>★★★★★</div> |
| <div>Rear left door</div> <div>★★★★★</div> | | | <div>Rear right door</div> <div>★★★★★</div> |
| <div>Left back tire, alloy wheel, wheel cover</div> <div>ร้อยยางระดับ 9</div> <div>★★★★★</div> | | | <div>Right back tire, alloy wheel, wheel cover</div> <div>ร้อยยางระดับ 9</div> <div>★★★★★</div> |
| <div>Left back fender</div> <div>★★★★★</div> | | | <div>Right back fender</div> <div>★★★★★</div> |
| <div>Roof</div> <div>★★★★★</div> | <div>Trunk lid / boot lid</div> <div>★★★★★</div> | <div>Back rear spoiler &amp; under spoiler</div> <div>★★★★★</div> | <div>Back rear bumper</div> <div>★★★★★</div> |

กระจกหน้ารถ แดก M

ห้องของ สกปรก.รอยขีดข่วน บางส่วน

การขับซี รอยย่น.รอยขีดข่วน มี

ตกแต่งอื่นๆ รอยขีดข่วน บางส่วน

Sun visor รอยย่น.ถลอก SS

Headliner คราบ S

ตกแต่งอื่นๆ รอยย่น SS

Headliner รอยย่น SS

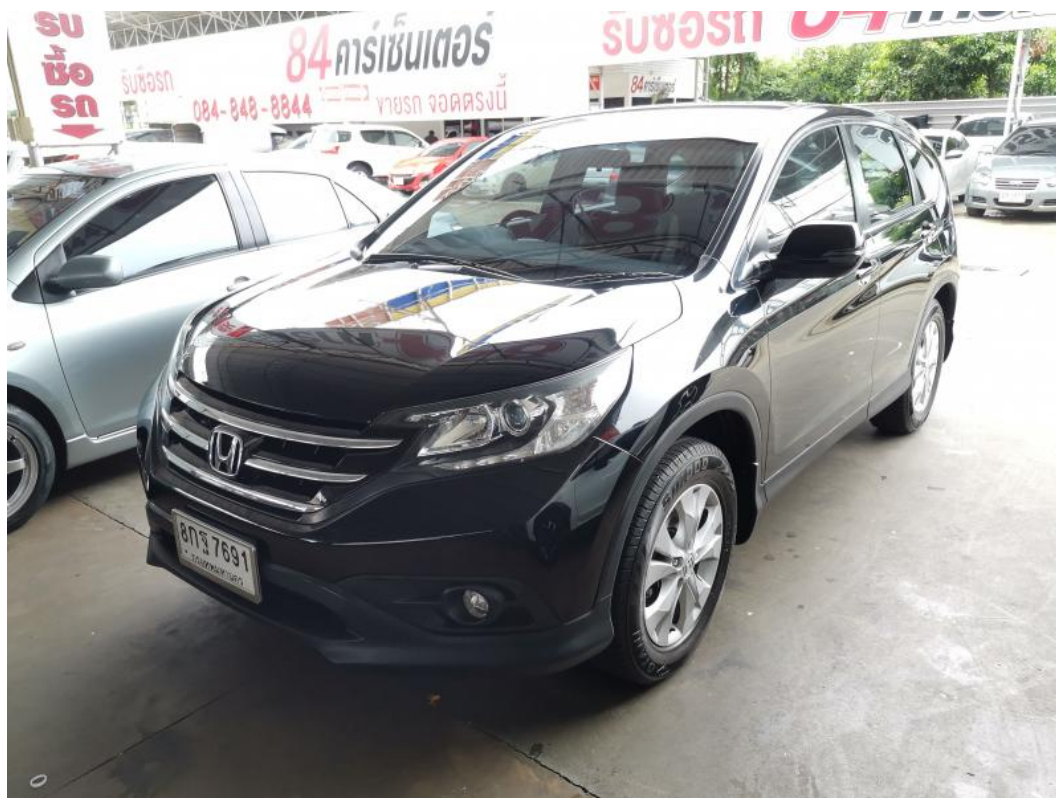
การวินิจฉัย CP 1

| System Name | State |
| PGM-FI/Diesel(Engine System) | Find Fault Code 1 |
| AT(Automatic Transmission) | No Fault Code |
| ABS(Anti-Lock Braking System) | No Fault Code |
| SRS(Supplemental Inflatable Restraint System) | No Fault Code |
| EPS(Electric Power Steering) | No Fault Code |
| Gauge System | No Fault Code |
| BCM(Body Electrical System) | No Fault Code |
| Air Conditioning System | No Fault Code |

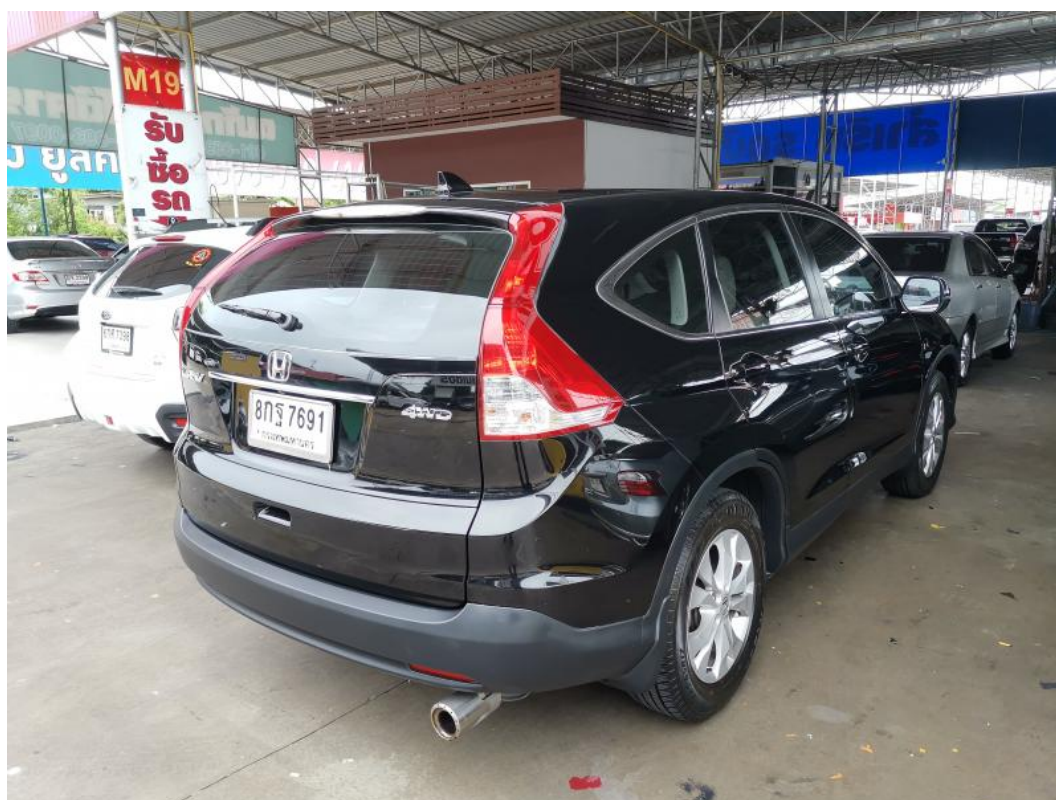
การวินิจฉัย CP 2

| DTC | Description | State | Query |
| P154A | Battery Sensor Internal Failure Current | | 🔍 |
