# U-Car Grading Report

# U-car Grading Report

รุ่น	TOYOTA CAMRY 2.0		
สี	Black	หมายเลขทะเบียน (Plate number)	ญย5523
รุ่นปี	2011	เลขไมล์	132,898กม.
แบบ	เลขตัวถัง	MR053BK4107079139	
หมายเหตุ	ทำสีใหม่ด้วยสีเดิม

โครงสร้าง	★★★★★
ภายนอก	★★★★★
ภายใน	★★★★☆
เครื่องยนต์	สภาพดี
วันที่ตรวจสอบ	2020/11/2
สาขา	Car Showroom Chatchai
ที่อยู่

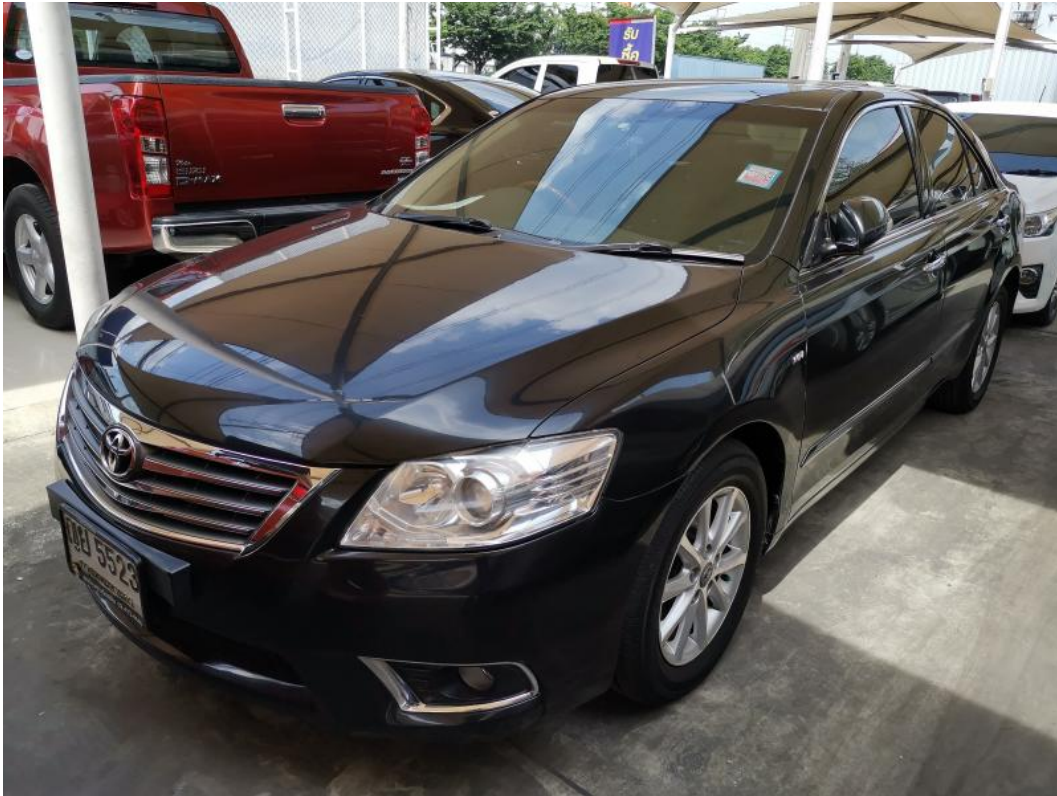
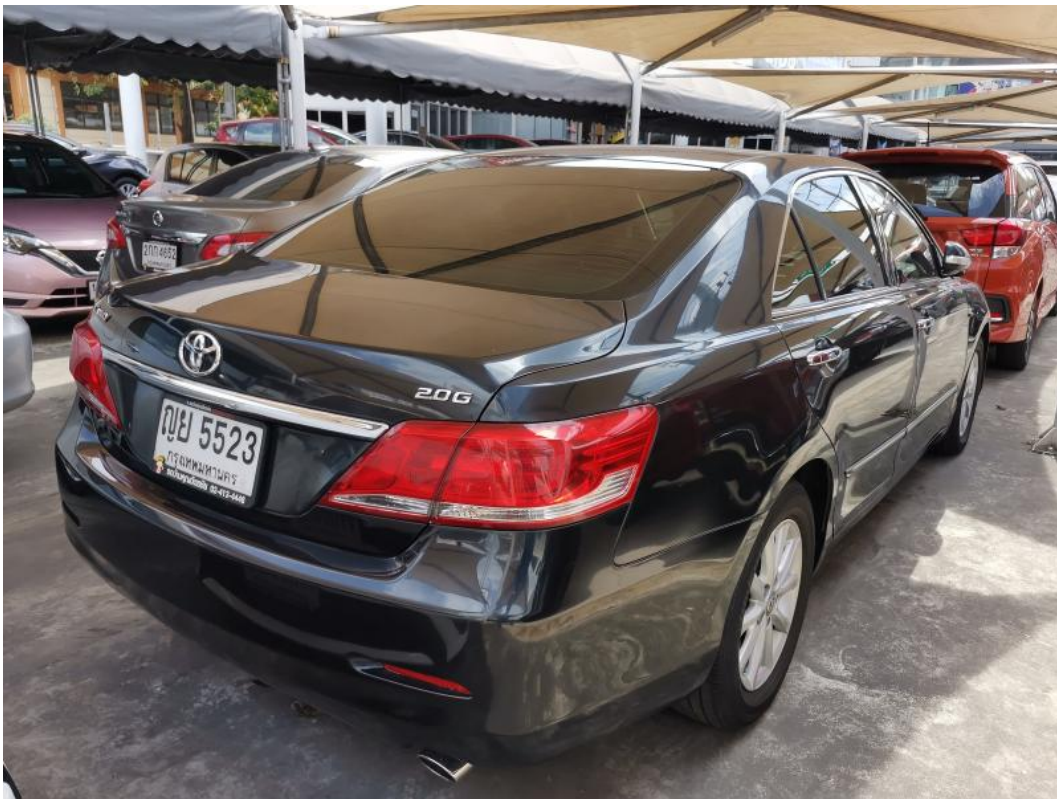
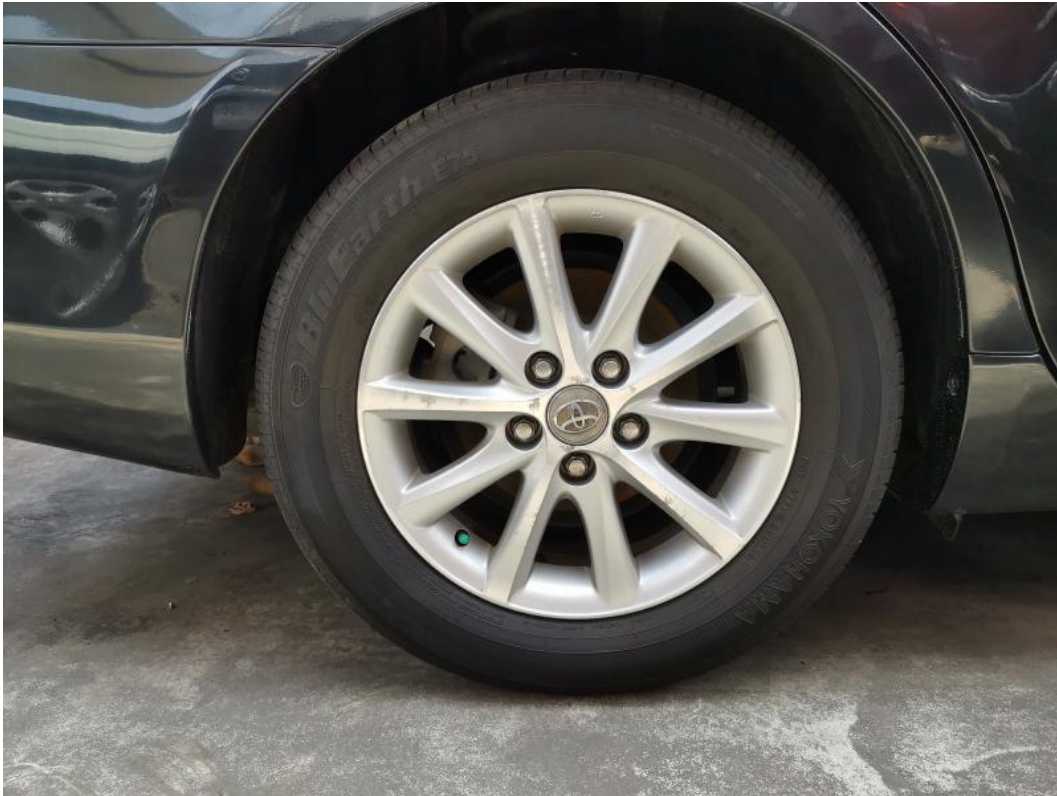
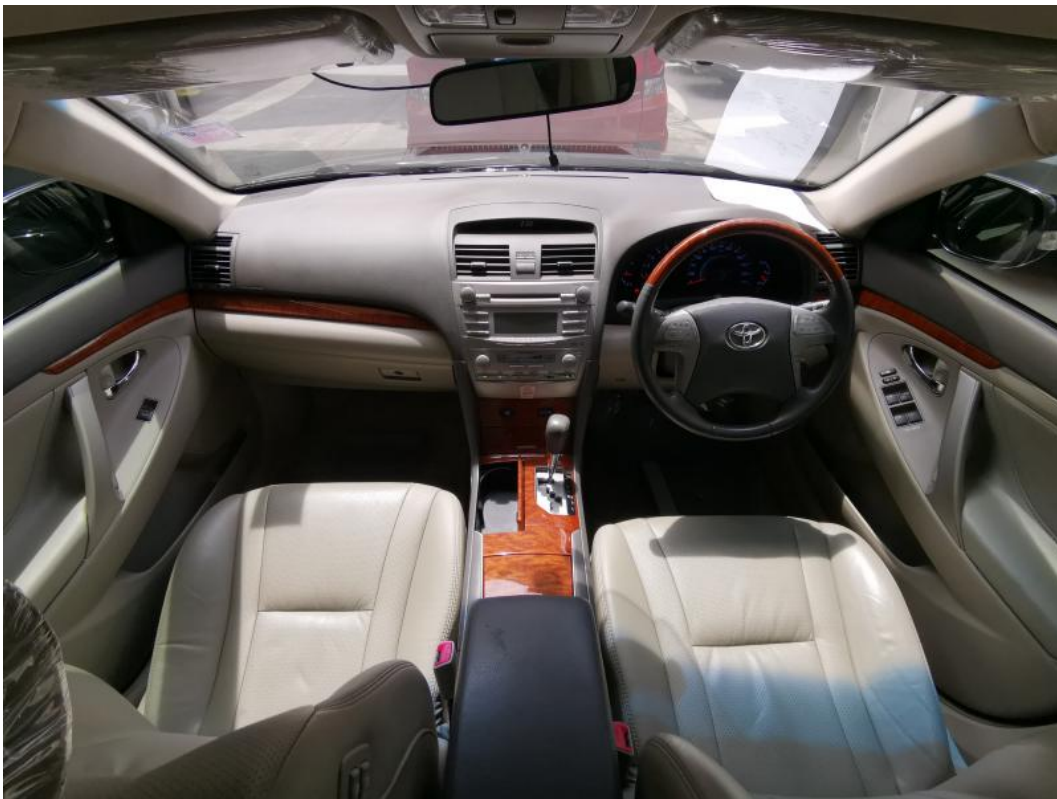
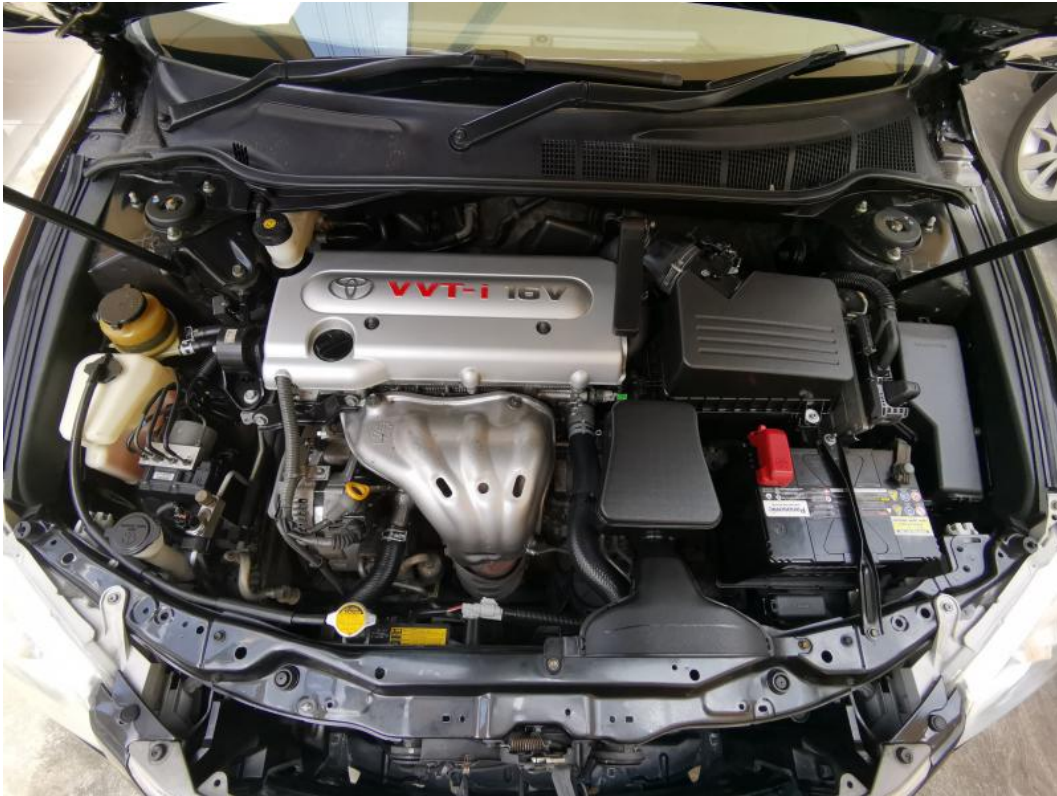
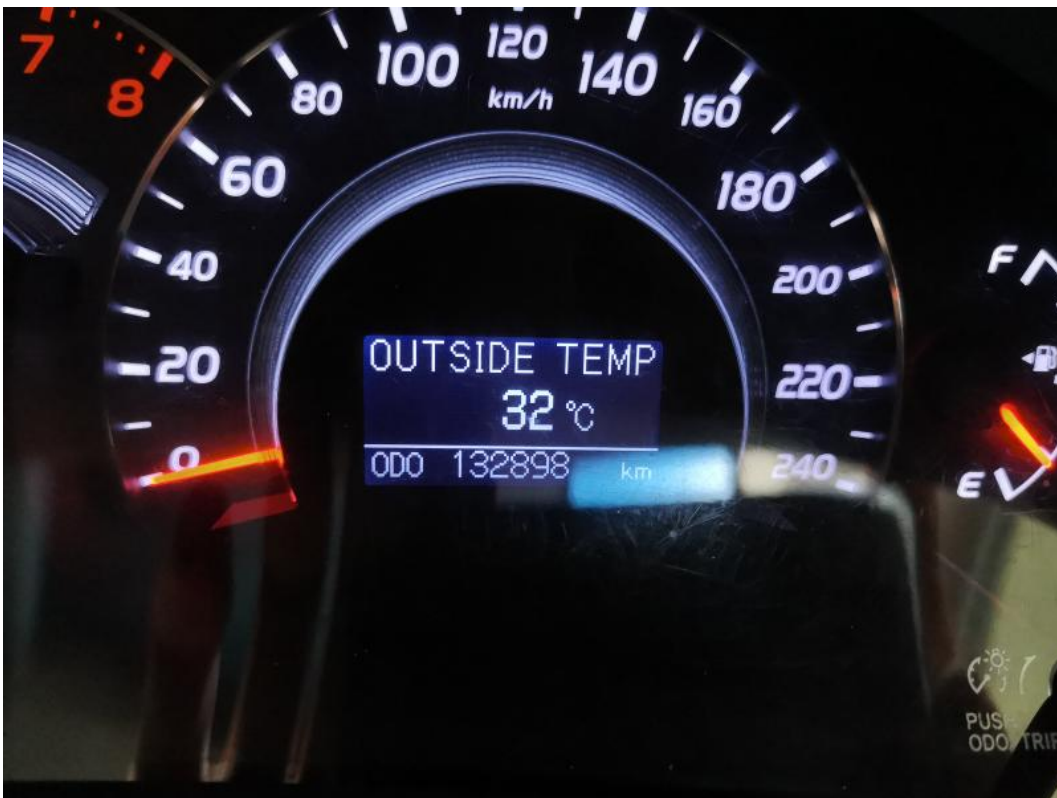
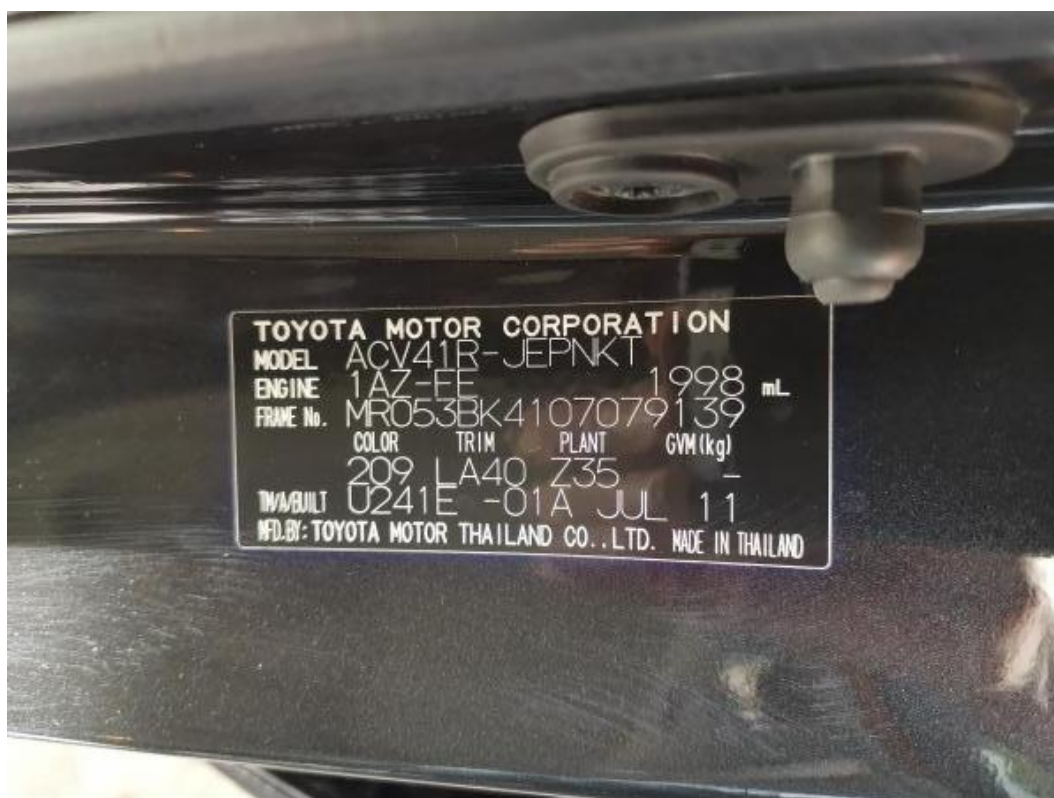
**[บันทึก]**  
Radiator core support ฟันสี มี  
ทำสีใหม่ด้วยสีเดิม  
Centre Pillar(Right Side) ฟันสี มี

**[หน้าต่าง]**  
กระจกหน้ารถ หินกระเด็น บางส่วน

**[ภายใน]**  
ห้องของ สกปรก,รอยขีดข่วน บางส่วน  
การจับที่ รอยย่น,รอยขีดข่วน มี  
ตกแต่งอื่นๆ รอยขีดข่วน บางส่วน  
Headliner คราบ SS  
ตกแต่งอื่นๆ รอยย่น SS  
Headliner รอยย่น SS
