U-Car Grading Report

รายงานผลการตรวจเช็คสภาพรถยนต์
ภายใต้การดูแลของสมาคมการประเมินสภาพรถยนต์ประเทศไทย

รุ่น	TOYOTA HILUX SURF		
สี	White		
รุ่นปี	2013	เลขไมล์	90,285กม.
แบบ	เลขตัวถัง	MR0GR12G909616121

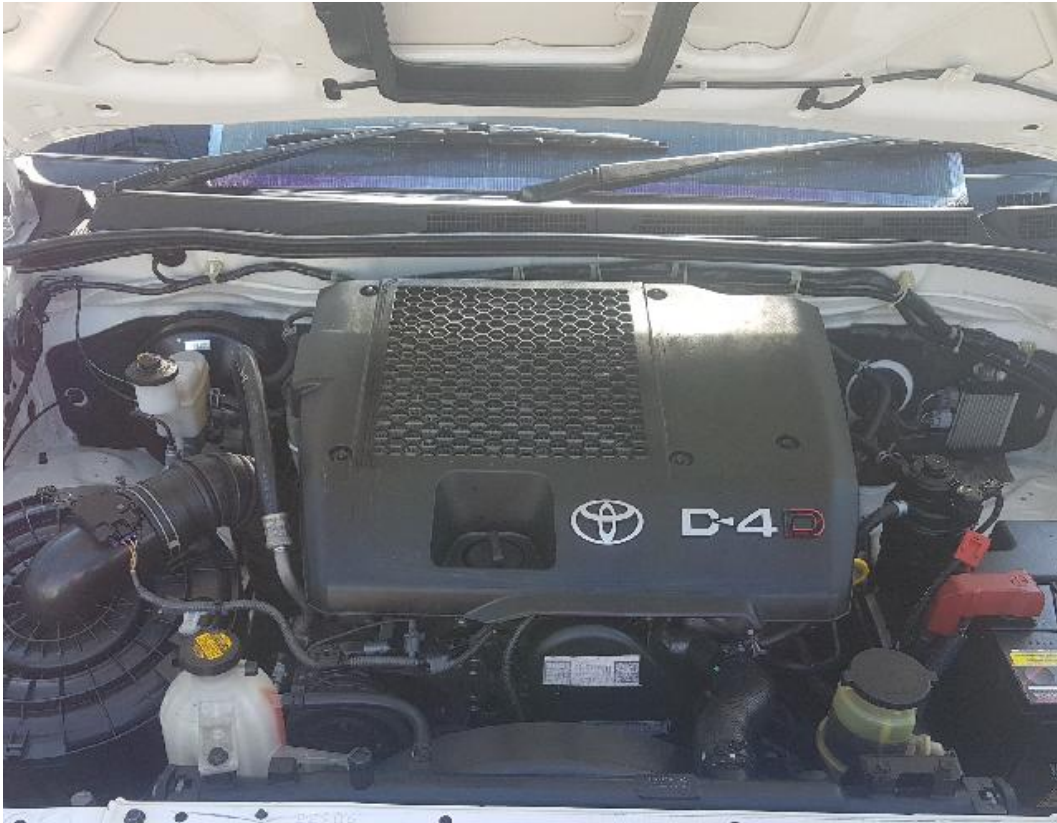
การวินิจฉัย CP 1

Two side-by-side screenshots of a diagnostic application interface. Both show the 'Read DTC' screen for a Toyota V49.16. The left screen shows the 'Engine' system scan with 'NO DTC' reported. The right screen shows the 'SRS Airbag' system scan with 'NO DTC' reported. Each screen has a table with columns: Code, Description, State, and System Name.

Code	Description	State	System Name
NO DTC			Engine

Code	Description	State	System Name
NO DTC			SRS Airbag
