U-Car Grading Report

หนังสือรับรอง โดย GOO INSPECTION

รุ่น	TOYOTA COMMUTER 3.0		
สี	Silver	หมายเลขทะเบียน (Plate number)	ฮว5274
รุ่นปี	2016	เลขไมล์	98,813กม.
แบบ	เลขตัวถัง	MMKST22P305112357

วันที่ตรวจสอบ	3 พฤศจิกายน 2564	วันที่ตรวจสอบอีกครั้ง	
ระดับคุณภาพ			
EXTERIOR/ สภาพภายนอก		INTERIOR/ สภาพภายใน	
★ ★ ★ ★ ☆		★ ★ ★ ★ ★	
<div style="margin-bottom: 5px;">Front left fender ★★★★★</div> <div style="margin-bottom: 5px;">Front left door ★★★★★</div> <div style="margin-bottom: 5px;">Front left tire, alloy wheel, wheel cover ร่องยางระดับ 7 ★★★★★</div> <div style="margin-bottom: 5px;">Left side step / side spoiler ★★★★☆</div> <div style="margin-bottom: 5px;">Rear left door ★★★★★</div> <div style="margin-bottom: 5px;">Left back tire, alloy wheel, wheel cover ร่องยางระดับ 7 ★★★★★</div> <div style="margin-bottom: 5px;">Left back fender ★★★★☆</div> <div style="margin-bottom: 5px;">Roof ★★★★★</div> <div style="margin-bottom: 5px;">Dashboard ★★★★★</div> <div style="margin-bottom: 5px;">Front left seat ★★★★★</div> <div style="margin-bottom: 5px;">Front and back left door trim ★★★★★</div> <div style="margin-bottom: 5px;">Rear seat ★★★★★</div>

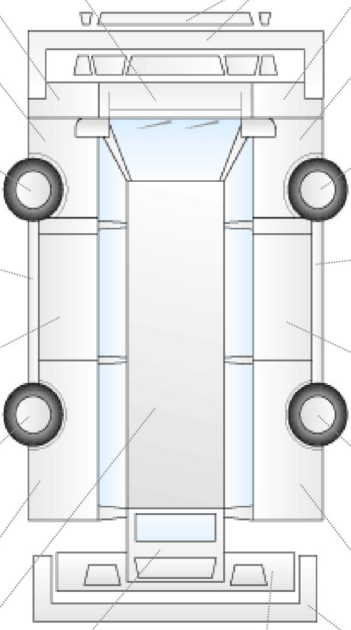
<div style="margin-bottom: 5px;">Bonnet / hood ★★★★★</div> <div style="margin-bottom: 5px;">Front bumper ★★★★☆</div> <div style="margin-bottom: 5px;">Front right fender ★★★★★</div> <div style="margin-bottom: 5px;">Front right door ★★★★★</div> <div style="margin-bottom: 5px;">Front right tire, alloy wheel, wheel cover ร่องยางระดับ 7 ★★★★★</div> <div style="margin-bottom: 5px;">Right side step / side spoiler ★★★★★</div> <div style="margin-bottom: 5px;">Rear right door ★★★★★</div> <div style="margin-bottom: 5px;">Right back tire, alloy wheel, wheel cover ร่องยางระดับ 7 ★★★★★</div> <div style="margin-bottom: 5px;">Right back fender ★★★★★</div> <div style="margin-bottom: 5px;">Trunk lid / boot lid ★★★★★</div> <div style="margin-bottom: 5px;">Back rear spoiler & under spoiler ★★★★★</div> <div style="margin-bottom: 5px;">Back rear bumper ★★★★★</div> <div style="margin-bottom: 5px;">Steering wheel ★★★★★</div> <div style="margin-bottom: 5px;">Front right seat ★★★★★</div> <div style="margin-bottom: 5px;">Front and back right door trim ★★★★★</div> <div style="margin-bottom: 5px;">Console ★★★★★</div> <div style="margin-bottom: 5px;">Luggage room ★★★★★</div>	<p>[หน้าต่าง] กระจกหน้ารถ หินกระเด็น บางส่วน</p> <p>[ภายใน] การขับซี รอยย่น, รอยขีดข่วน มี</p>

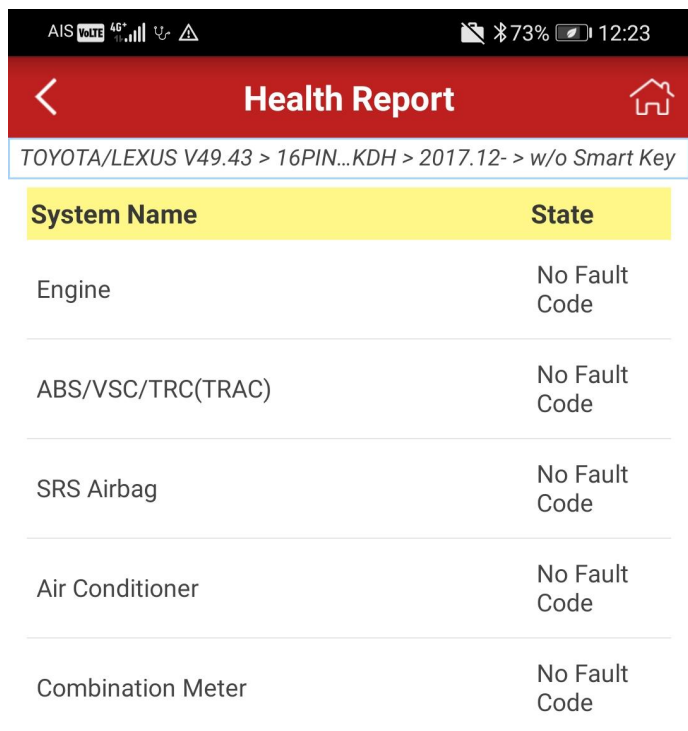
การวินิจฉัย CP 1

The screenshot shows a mobile application interface for a vehicle health report. At the top, there is a status bar with 'AIS VoLTE 4G+', signal strength, Wi-Fi, and battery at 73% at 12:23. Below the status bar is a red header with a back arrow, 'Health Report', and a home icon. The vehicle information is 'TOYOTA/LEXUS V49.43 > 16PIN...KDH > 2017.12- > w/o Smart Key'. The main content is a table with two columns: 'System Name' and 'State'. All systems listed have a 'No Fault Code' state.

System Name	State
Engine	No Fault Code
ABS/VSC/TRC(TRAC)	No Fault Code
SRS Airbag	No Fault Code
Air Conditioner	No Fault Code
Combination Meter	No Fault Code
