# U-Car Grading Report

รุ่น	MERCEDES-BENZ A180 A18		
สี	White	หมายเลขทะเบียน (Plate number)	9กณ3928
รุ่นปี	2014	เลขไมล์	64,136กม.
แบบ	เลขตัวถัง	WDD1760422J299191

วันที่ตรวจสอบ      2021/3/22

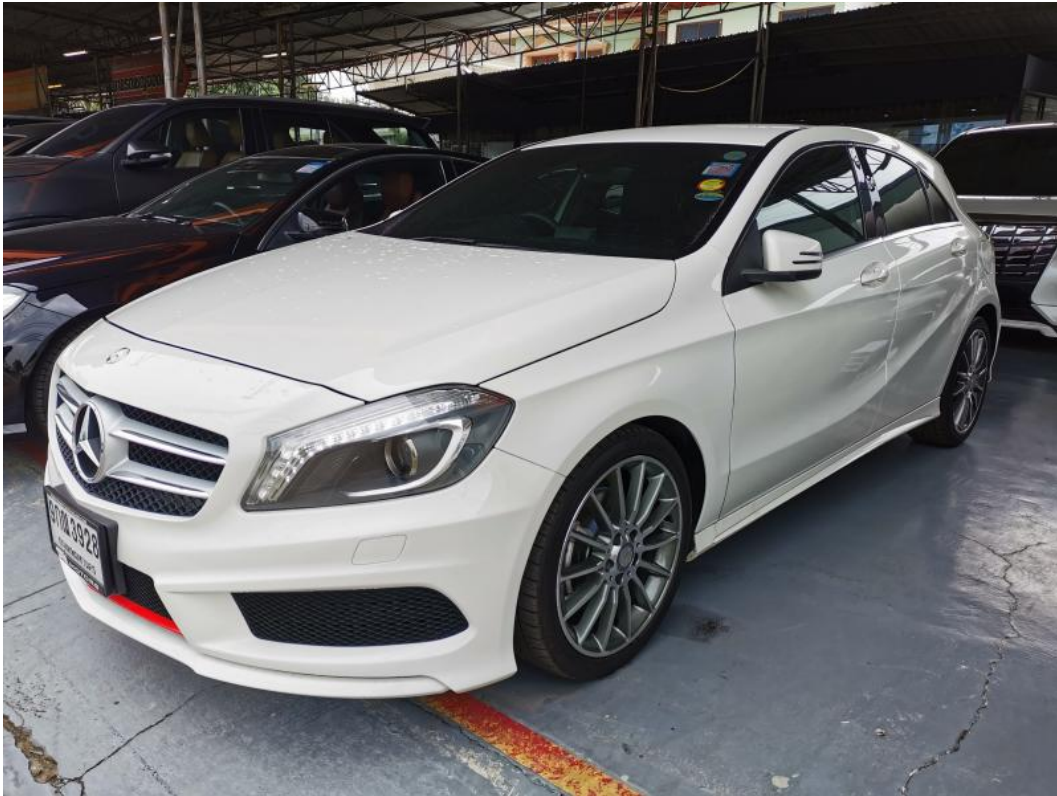
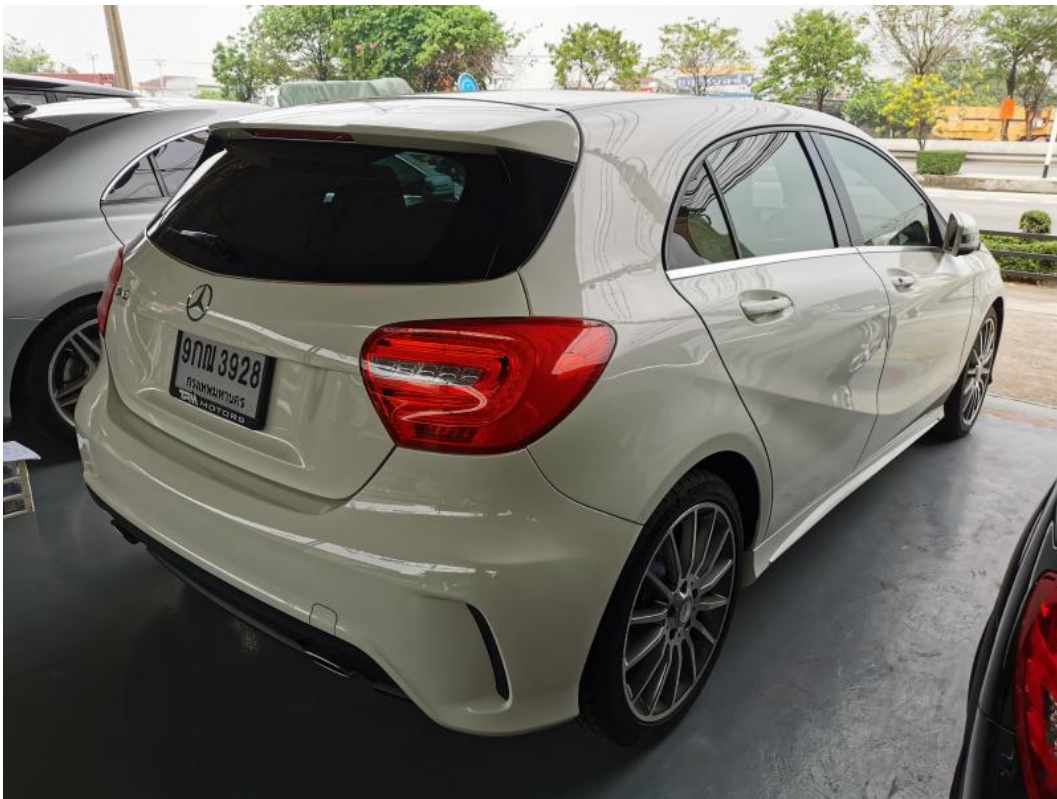
การวินิจฉัย CP 1

Mobile application interface showing two side-by-side 'Health Report' screens for a Mercedes-Benz/Maybach V49.34. The left screen displays a list of systems with their status (all OK). The right screen displays a similar list. At the bottom, there are navigation buttons: BACK, Clear DTCs, Fault Report, and Help.

System Name	Status
FSCU - Control Unit 'Fuel pump'(N118)	OK
TCM - Transmission Control Module(VGSFDKG(N15/13))	OK
EPB - Electrical Parking Brake	OK
ESP - Electronic Stability program(N30/4)	OK
EPS - Electronic Power Steering(N68)	OK
EZS - Electronic Ignition lock(N73)	OK
SAM - Signal Acquisition And Actuation module(N10)	OK
SRS - Supplemental Restraint system(N2/10)	OK
SG-SW-HEADLAMPS	OK
SG-SW_L	OK
RFK - Backup	OK

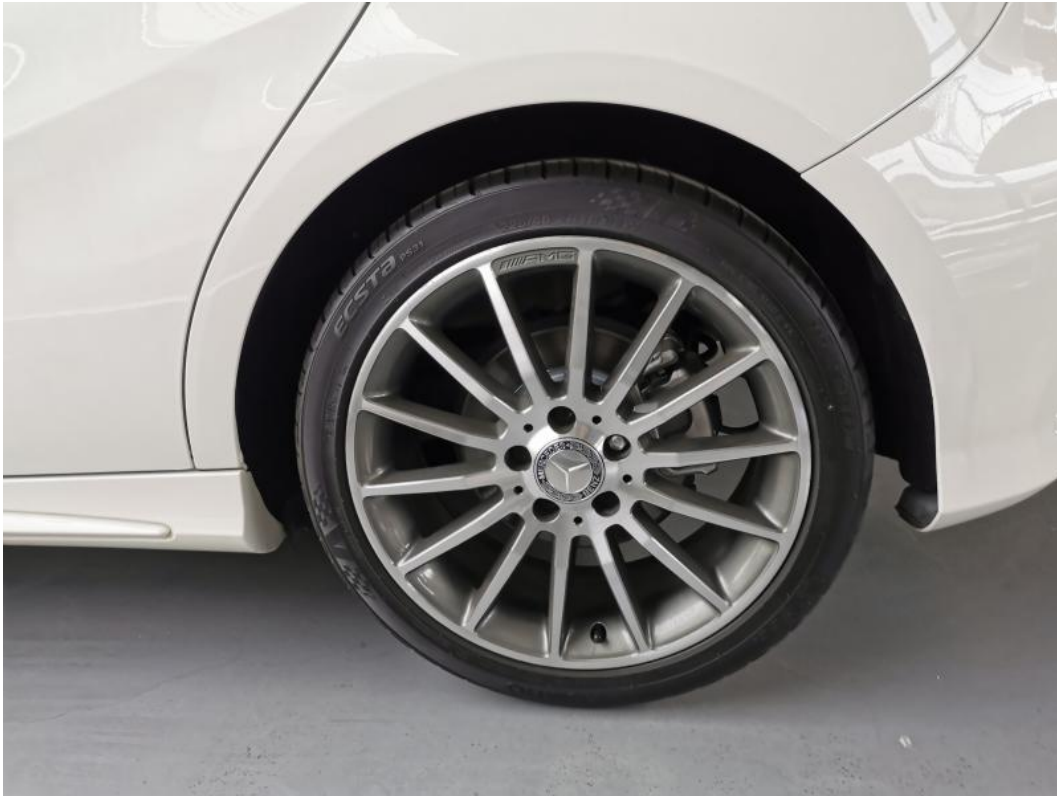
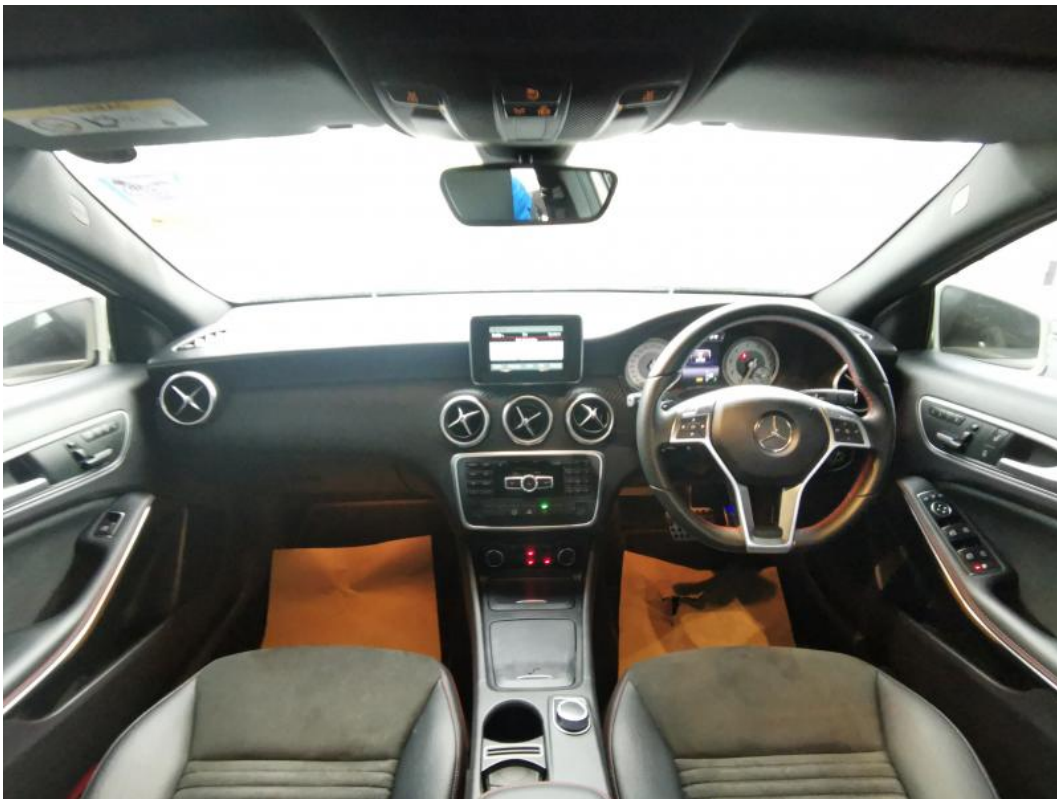
การวินิจฉัย CP 2

System Name	Status
IC - Instrument cluster(A1)	OK
SCCM - Steering Column module(N80)	OK
ZBE - Operating Unit Of Control Unit'Audio Or COMAND'(A40/9)	OK
ZAN - Audio/COMAND display(A40/8)	OK
UCI - Media interface(N125/1)	OK
Audio 20/COMAND-Audio Or COMAND(A2-A40/3)	OK
DCU_LF - Left Front door(N69/1)	OK
DCU_RF - Right Front door(N69/2)	OK
ESA 'Driver' - Electrical Seat Adjustment 'Driver' With Memory function(N32/1)	OK
ESA 'Front Passenger' -
