U-Car Grading Report

U-car Grading Report

รุ่น	ISUZU D-MAX 2.5Z		
สี	Black	หมายเลขทะเบียน (Plate number)	3กท6457
รุ่นปี	2014	เลขไมล์	76,290กม.
แบบ	เลขตัวถัง	MP1TFR86JET047294

เครื่องยนต์	สภาพดี
วันที่ตรวจสอบ	2019/7/18
สาขา	Auto Villa (Rom Klao)
ที่อยู่

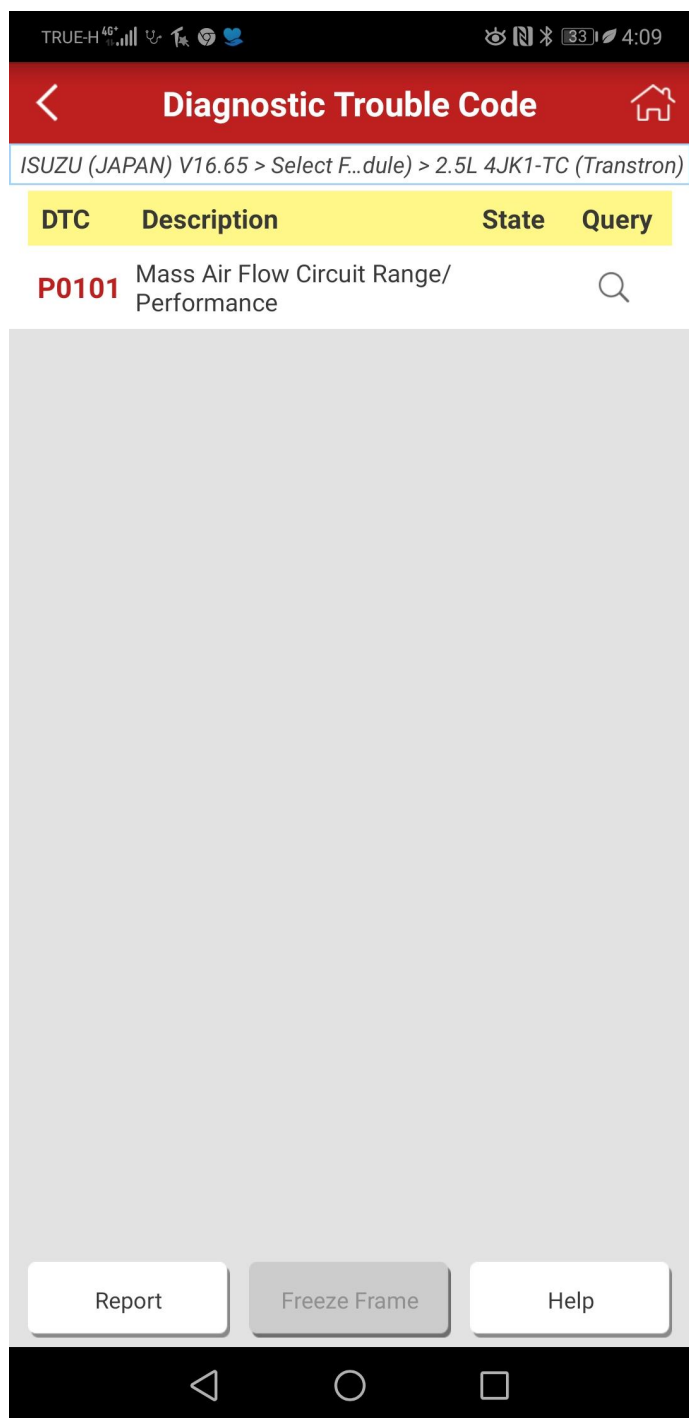
การวินิจฉัย CP 2

The screenshot shows a mobile application interface for diagnostic trouble codes. At the top, the status bar displays 'TRUE-H 4G', signal strength, Wi-Fi, Bluetooth, and battery icons, along with the time '4:09'. Below the status bar is a red navigation bar with a back arrow on the left, the title 'Diagnostic Trouble Code' in white, and a home icon on the right. Underneath the navigation bar is a breadcrumb trail: 'ISUZU (JAPAN) V16.65 > Select F...dule > 2.5L 4JK1-TC (Transtron)'. The main content area features a table with a yellow header and one data row. The table has four columns: 'DTC', 'Description', 'State', and 'Query'. The data row shows 'P0101' in red, 'Mass Air Flow Circuit Range/Performance' in black, and a magnifying glass icon in the 'Query' column. Below the table is a large grey rectangular area. At the bottom of the screen, there are three buttons: 'Report', 'Freeze Frame', and 'Help'. The Android navigation bar is visible at the very bottom.

DTC	Description	State	Query
P0101	Mass Air Flow Circuit Range/Performance		🔍
