U-Car Grading Report

U-car Grading Report

รุ่น	MITSUBISHI PAJERO SPORT 2.5		
สี	Black	หมายเลขทะเบียน (Plate number)	4กง7804
รุ่นปี	2014	เลขไมล์	102,622กม.
แบบ	เลขตัวถัง	MMTGYKG40EF003119

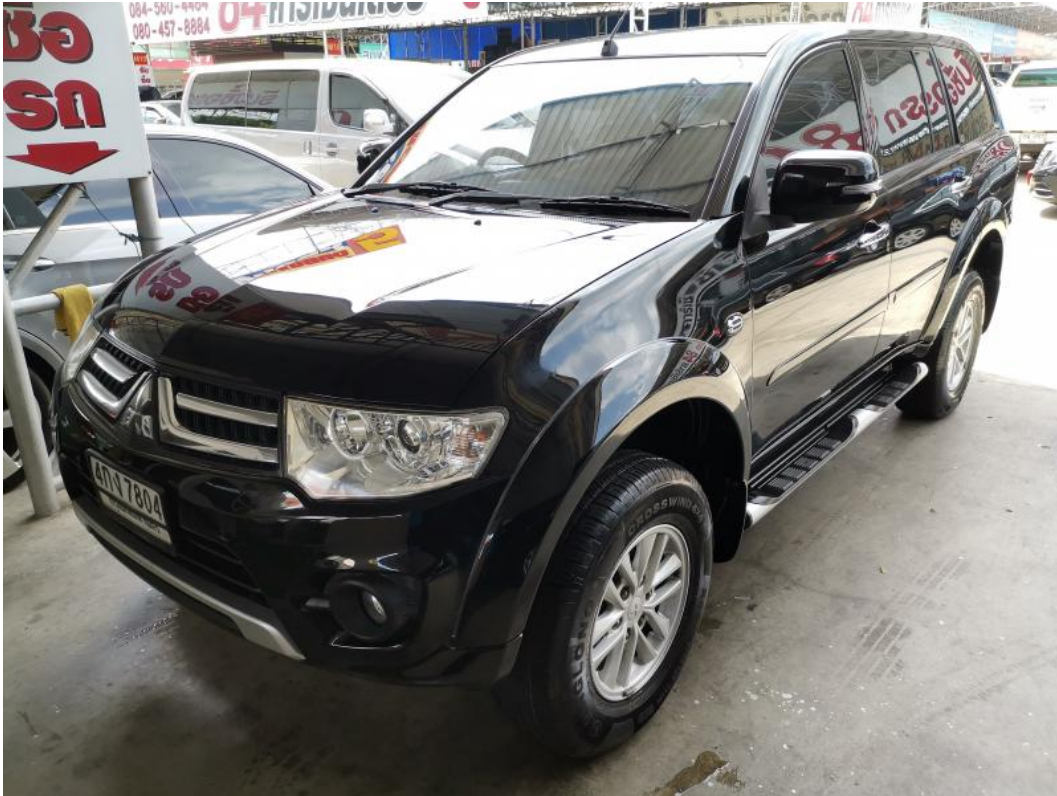
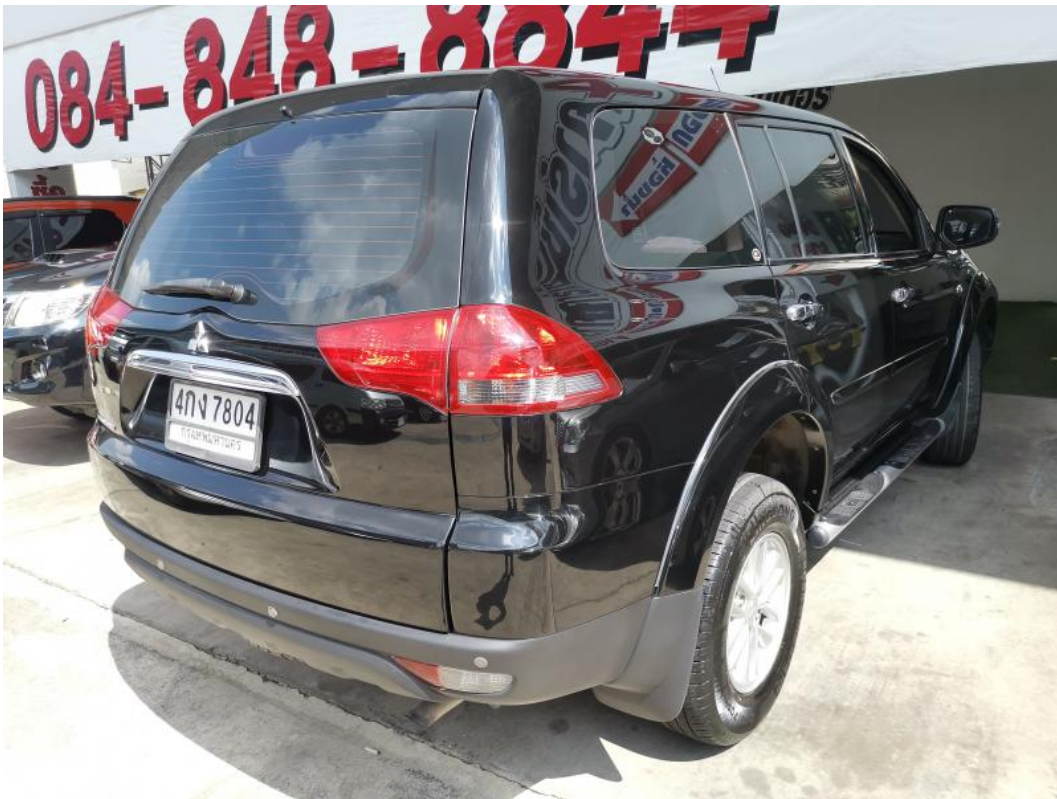
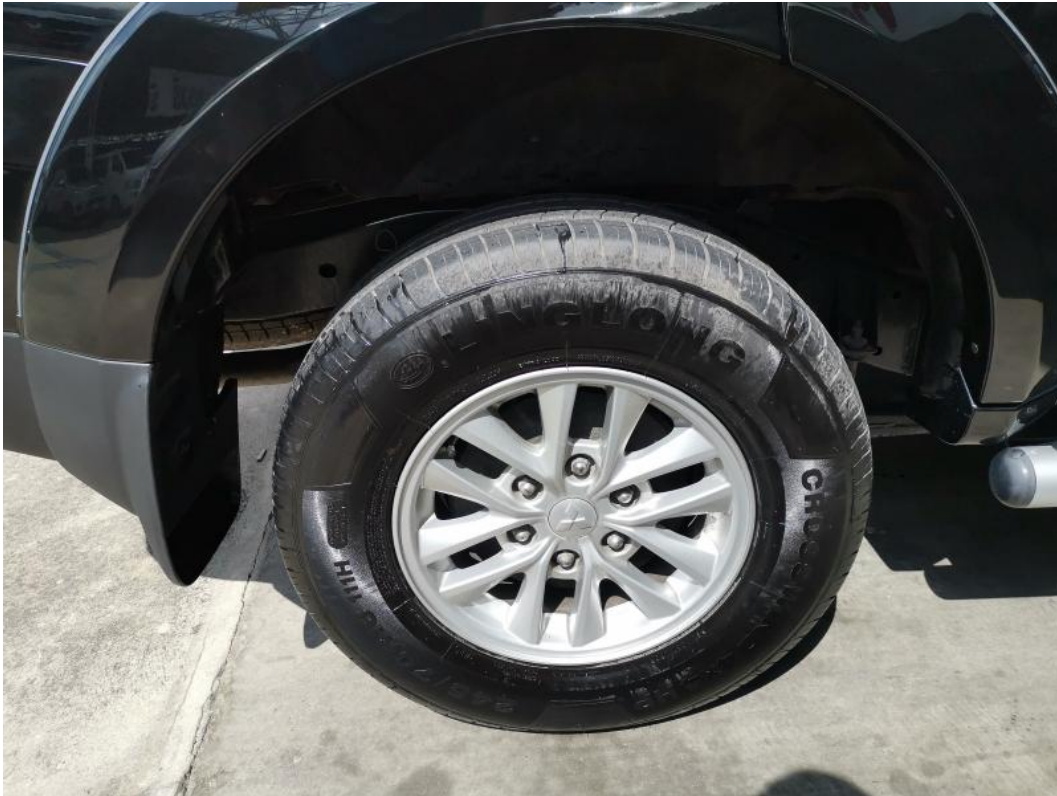
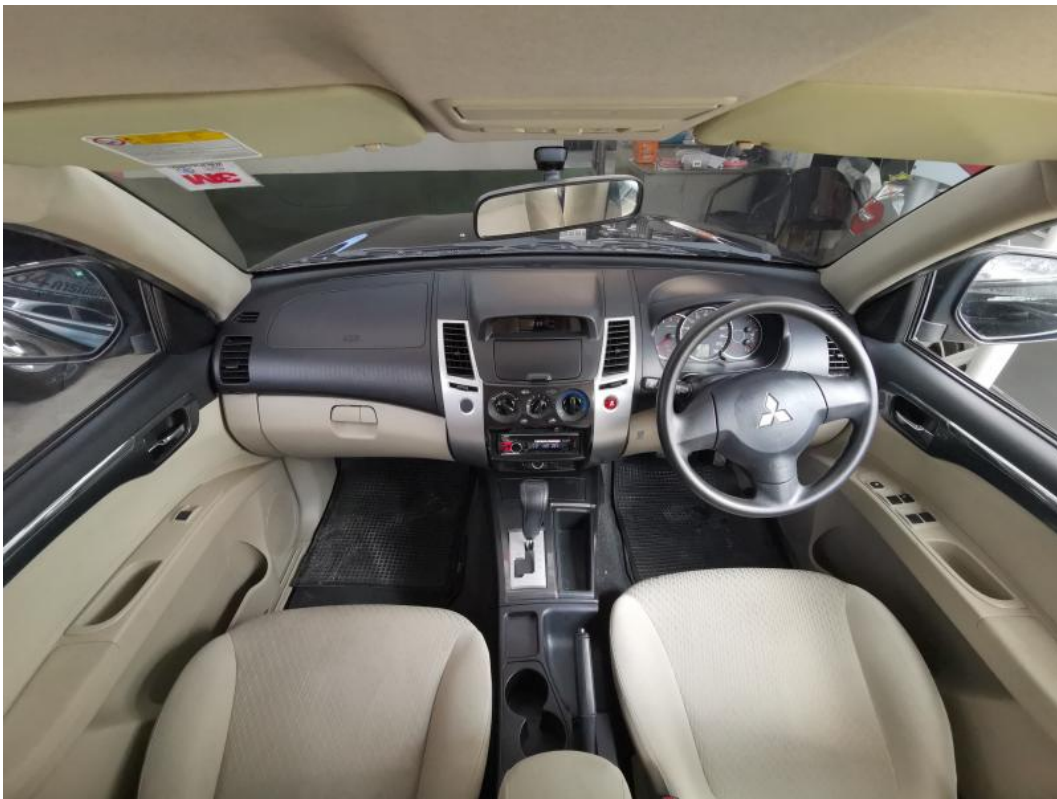
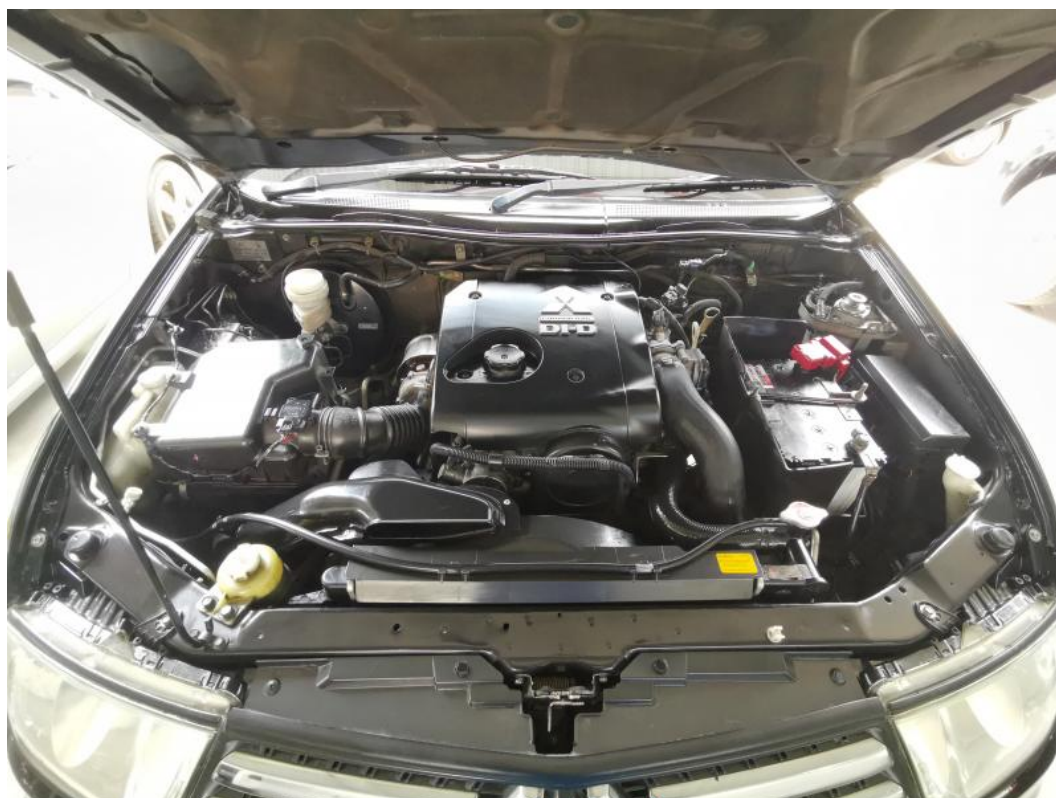
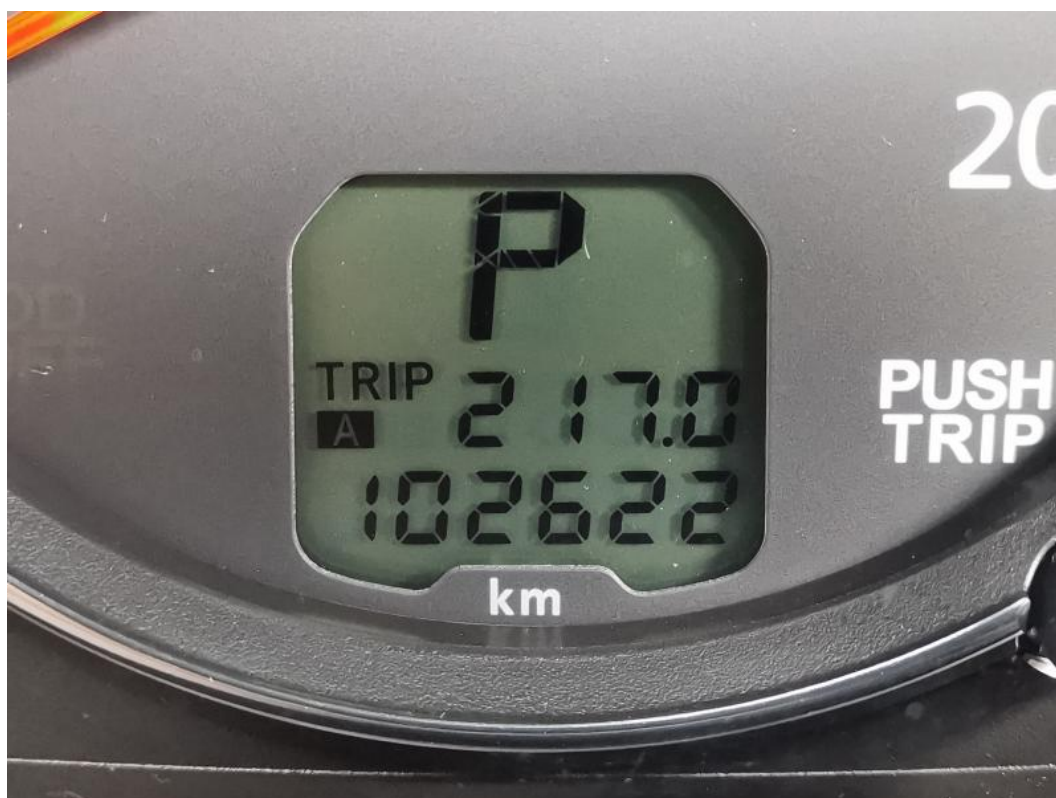
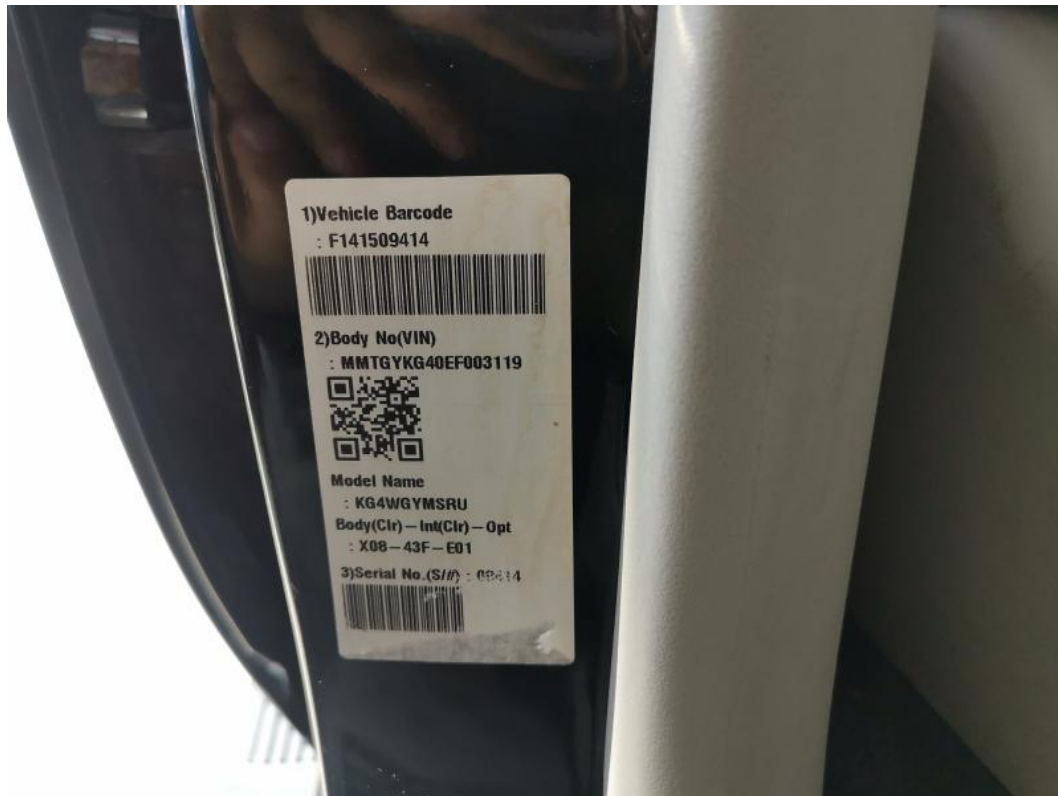
<p>Front left fender</p> <p>★★★★★</p>	<p>Bonnet / hood</p> <p>★★★★★</p>	<p>Front bumper</p> <p>★★★★★</p>	<p>Front right fender</p> <p>★★★★★</p>	<p>[บันทึก]</p> <p>Door handle ความเสียหาย มี</p> <p>[หน้าต่าง]</p> <p>กระจกหน้ารถ หินกระเด็น บางส่วน</p> <p>[ภายใน]</p> <p>การขับที่ รอยย่น, รอยขีดข่วน มี</p> <p>ตกแต่งอื่นๆ รอยขีดข่วน บางส่วน</p> <p>Headliner คราบ SS</p>				
<p>Front left tire, alloy wheel, wheel cover</p> <p>ร่องยางระดับ 9</p> <p>★★★★★</p>			<p>Front right tire, alloy wheel, wheel cover</p> <p>ร่องยางระดับ 9</p> <p>★★★★★</p>					
<p>Front left door</p> <p>★★★★★</p>			<p>Front right door</p> <p>★★★★★</p>					
<p>Left side step / side spoiler</p> <p>★★★★★</p>			<p>Right side step / side spoiler</p> <p>★★★★★</p>					
<p>Rear left door</p> <p>★★★★★</p>			<p>Rear right door</p> <p>★★★★★</p>					
<p>Left back tire, alloy wheel, wheel cover</p> <p>ร่องยางระดับ 9</p> <p>★★★★★</p>			<p>Right front tire, alloy wheel, wheel cover</p> <p>ร่องยางระดับ 9</p> <p>★★★★★</p>

<p>Left back fender</p> <p>★★★★★</p>			<p>Right back fender</p> <p>★★★★★</p>					
<p>Roof</p> <p>★★★★★</p>			<p>Trunk lid / boot lid</p> <p>★★★★★</p>		<p>Back rear spoiler & under spoiler</p> <p>★★★★★</p>	<p>Back rear bumper</p> <p>★★★★★</p>		
					<p>Dashboard</p> <p>★★★★★</p>	<p>Steering wheel</p> <p>★★★★★</p>		
					<p>Front left seat</p> <p>★★★★★</p>	<p>Front right seat</p> <p>★★★★★</p>		
					<p>Front and back left door trim</p> <p>★★★★★</p>	<p>Front and back right door trim</p> <p>★★★★★</p>		
					<p>Rear seat</p> <p>★★★★★</p>	<p>Console</p> <p>★★★★★</p>		
						<p>Luggage room</p> <p>★★★★★</p>
