# U-Car Grading Report

รายงานผลการตรวจเช็คสภาพรถยนต์  
ภายใต้การดูแลของสมาคมการประเมินสภาพรถยนต์ประเทศญี่ปุ่น

| รุ่น | MERCEDES-BENZ E200 SEDAN | | |

วันที่ตรวจสอบ 2019/6/10

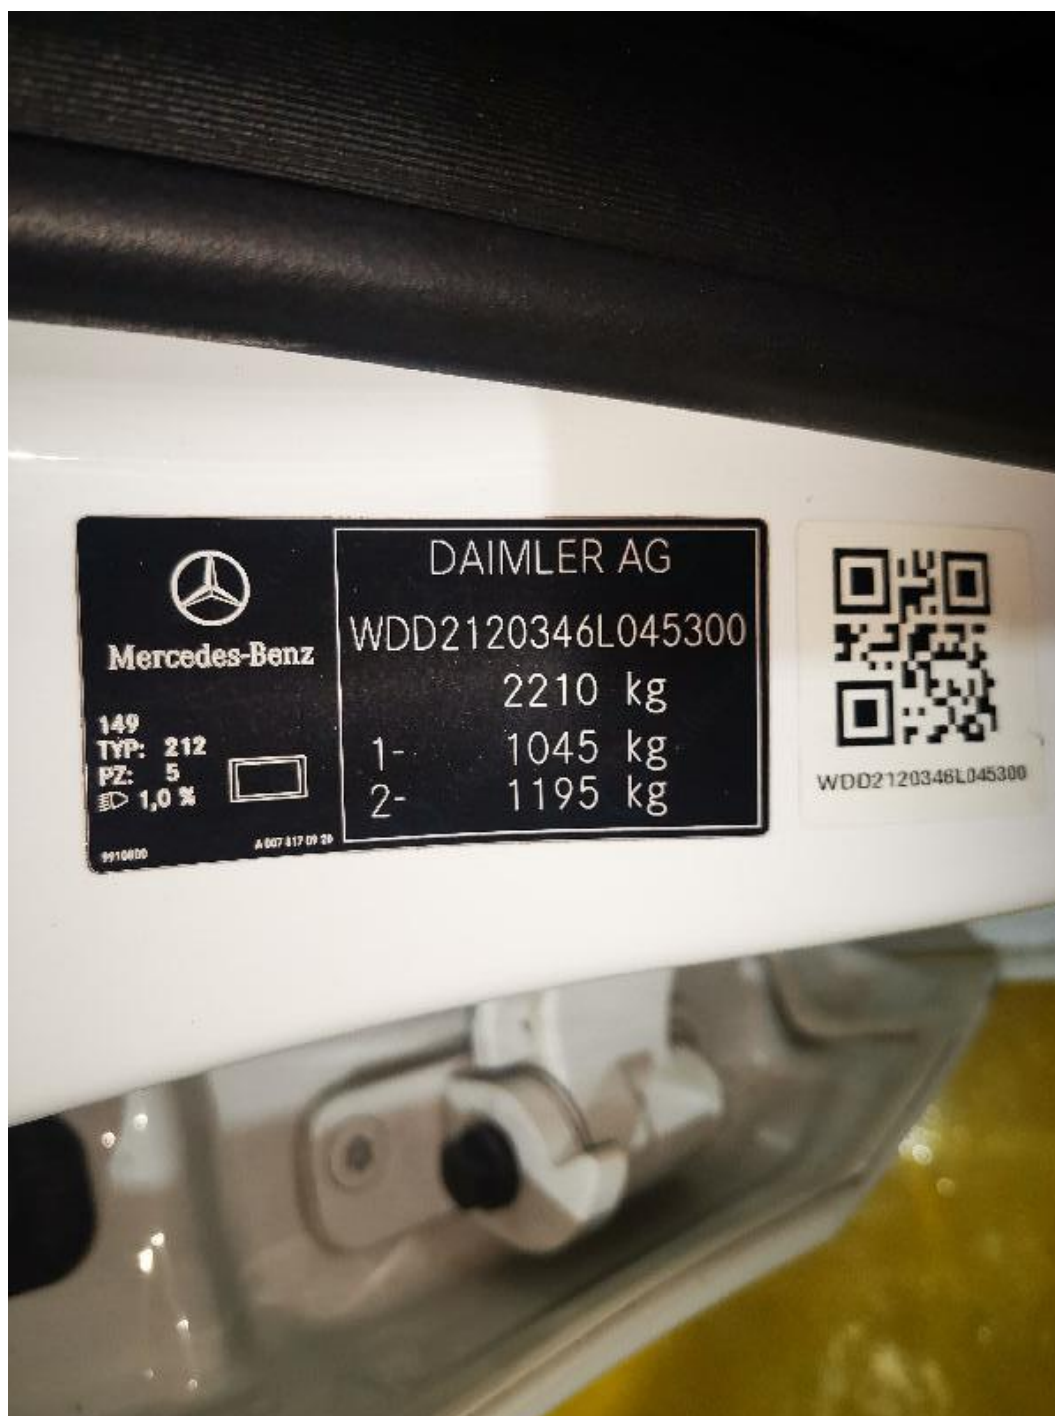
การวินิจฉัย CP 1

| Health Report | | | Health Report | | |
| BENZ V49.11 > Automatically Search | | | BENZ V49.11 > Automatically Search | | |
| System Name | Status | | System Name | Status | |
| FSCU - Control Unit'Fuel pump'(N118) | OK | | RevETR_LF - Left Front Reversible Emergency Tensioning retractor(A76) | OK | |
| ISM - Shift module(A80) | OK | | RevETR_RF - Right Front Reversible Emergency Tensioning retractor(A76/1) | OK | |
| ME - Motor Electronics | Fault 1 | | Driver-side SAM - Front Signal Acquisition And Actuation module(N10/1) | OK | |
| TCM - Transmission Control Module | OK | | Rear SAM - Rear Signal Acquisition And Actuation module(N10/2) | OK | |
| ES - Electronic Power Steering | OK | | SRS - Supplemental Restraint system(N2/10) | OK | |
| ESP(R) - Electronic Stability program(N30/4) | OK | | XALWA_L - Left Xenon headlamp(E1n1) | OK | |
| MFK - Multifunction camera(A40/11) | OK | | XALWA_R - Right Xenon headlamp(E2n1) | OK | |
| PTS - PARKTRONIC(N62) | OK | | CGW[ZGW] - Central gateway(CGW[ZGW]) | OK | |
| EZS - Electronic Ignition lock(N73) | OK | | | | |
| SCCM - Steering Column module(N80) | OK | | | | |
