# U-Car Grading Report

# U-car Grading Report

รุ่น	MAZDA MAZDA2 1.5 High		
สี	Grey	หมายเลขทะเบียน (Plate number)	กจ9173
รุ่นปี	2016	เลขไมล์	58,078กม.
แบบ	เลขตัวถัง	MM8DL2SSA0W206200

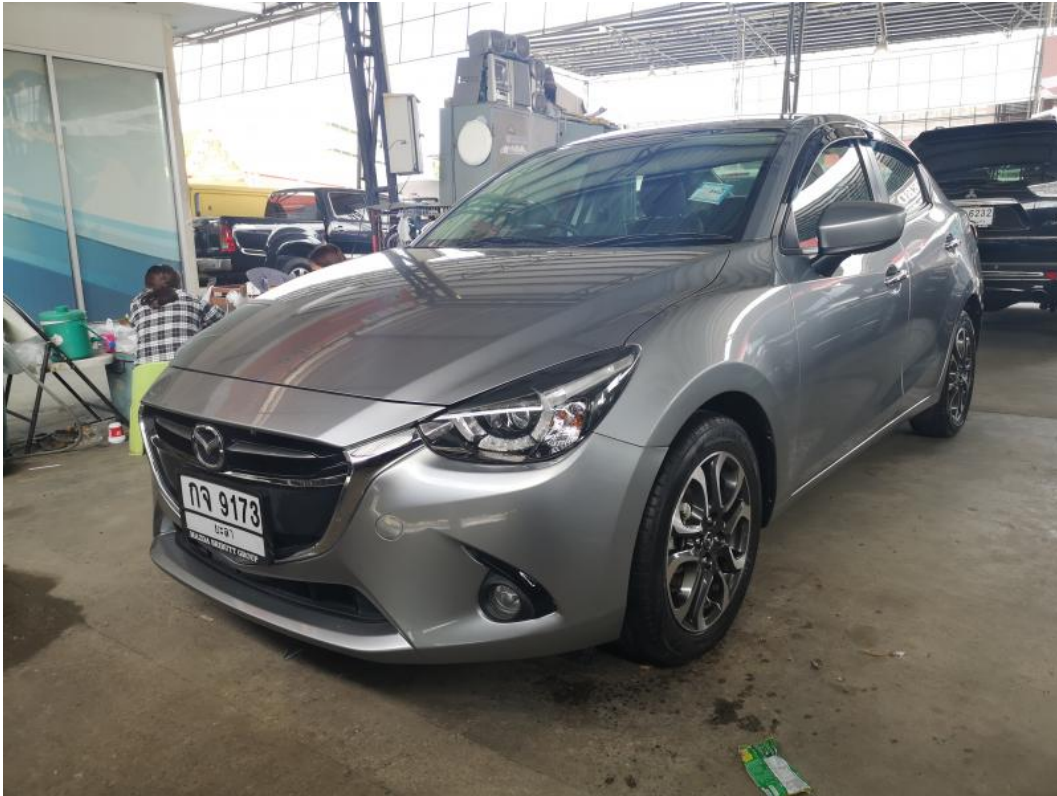
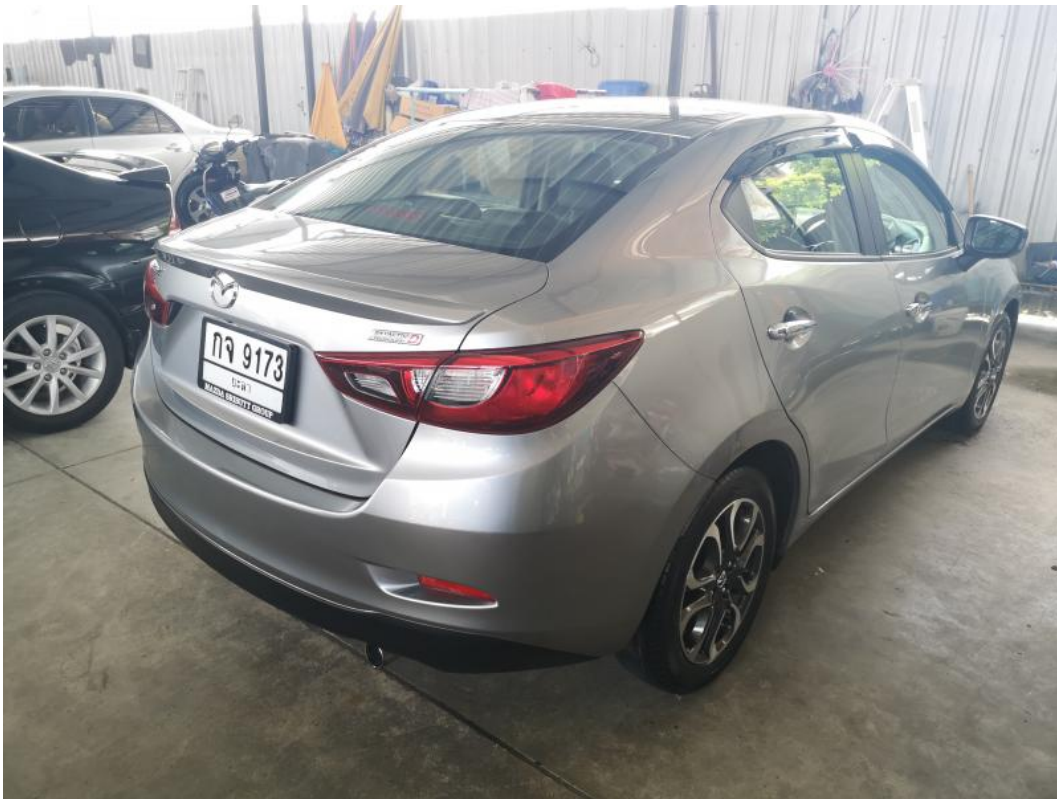
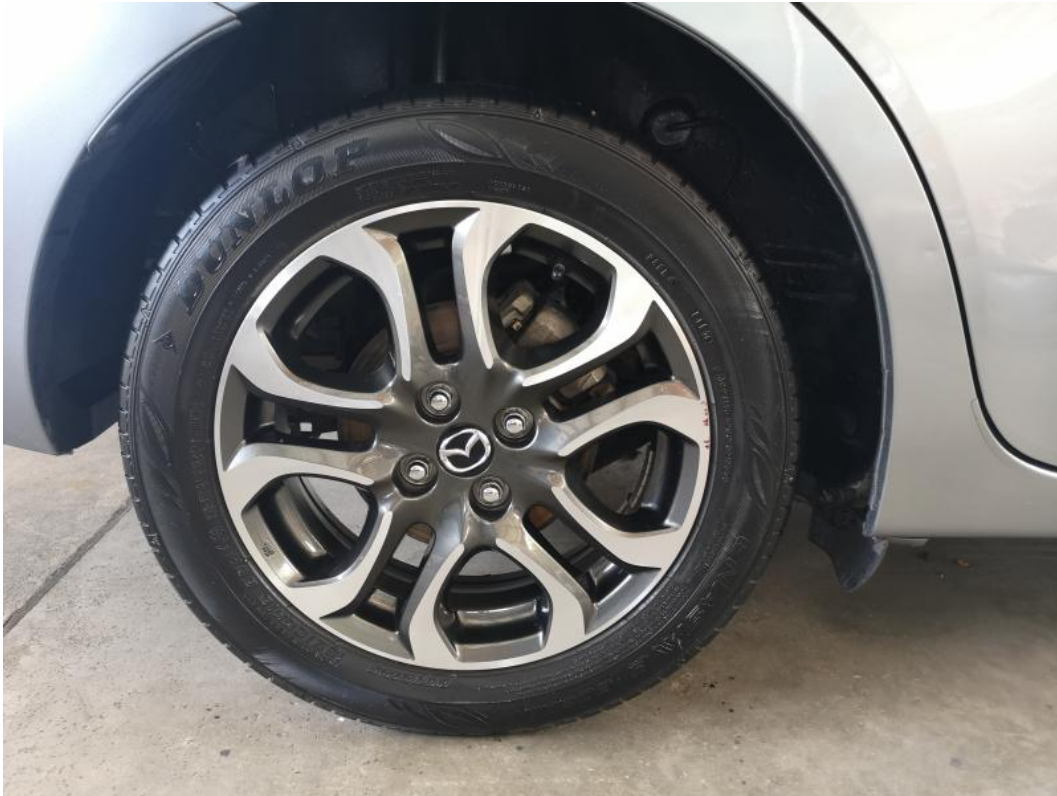
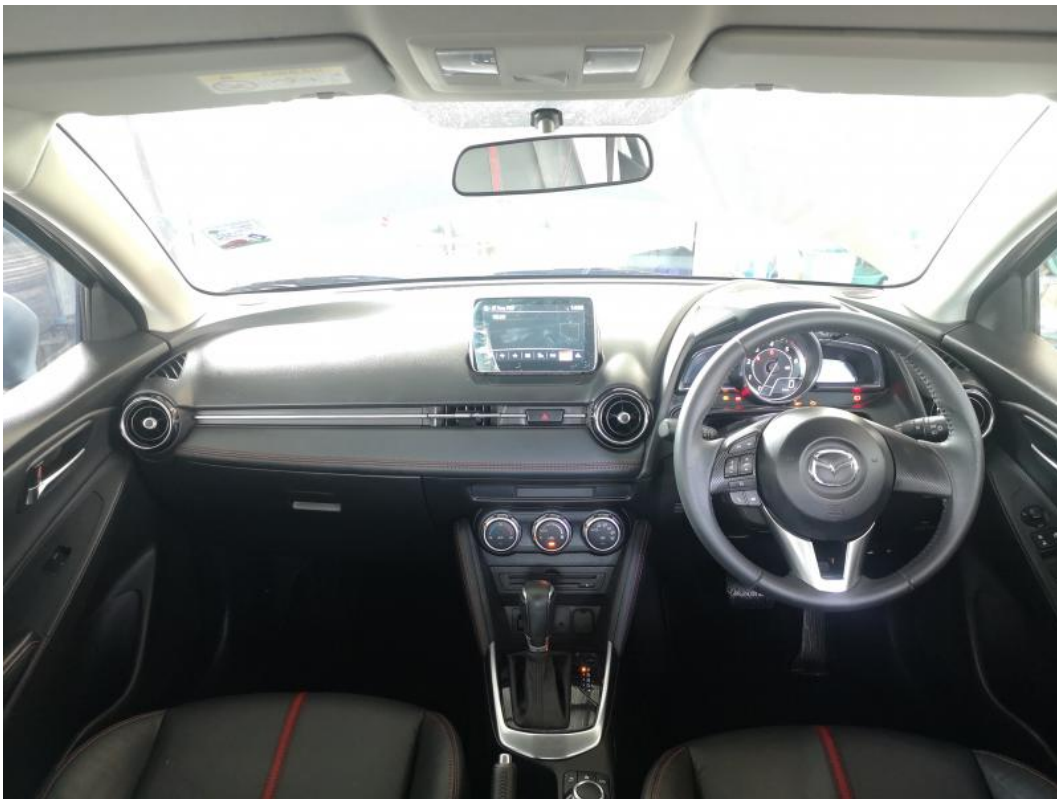
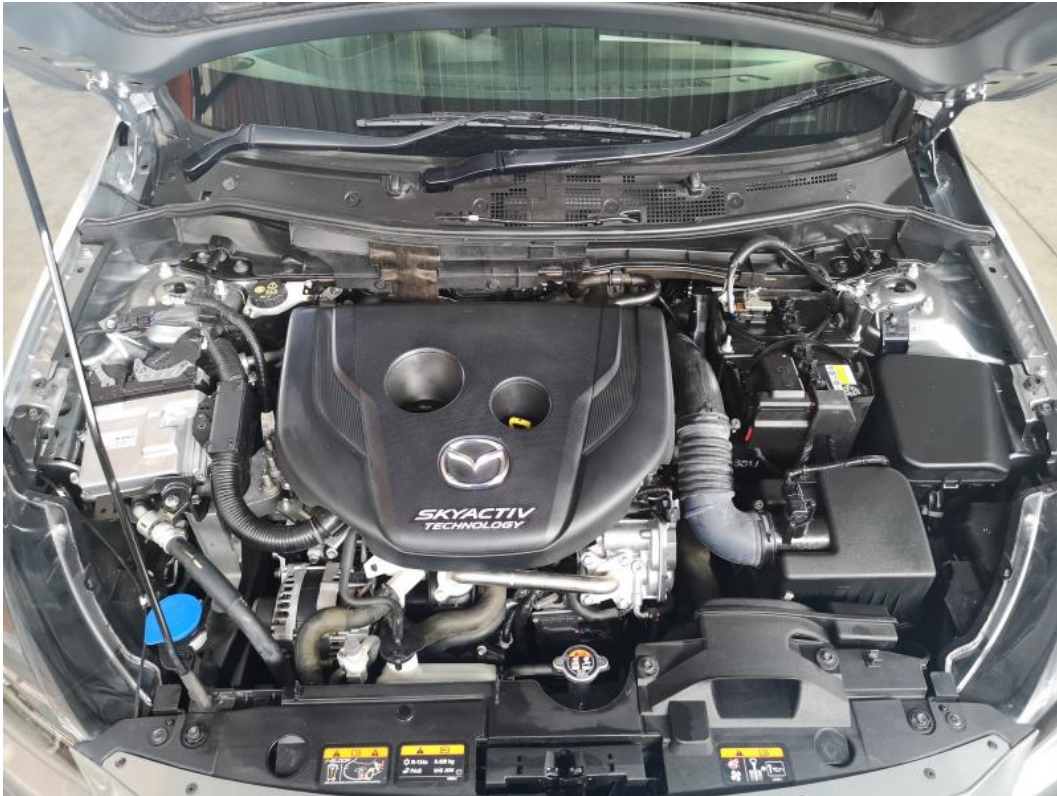
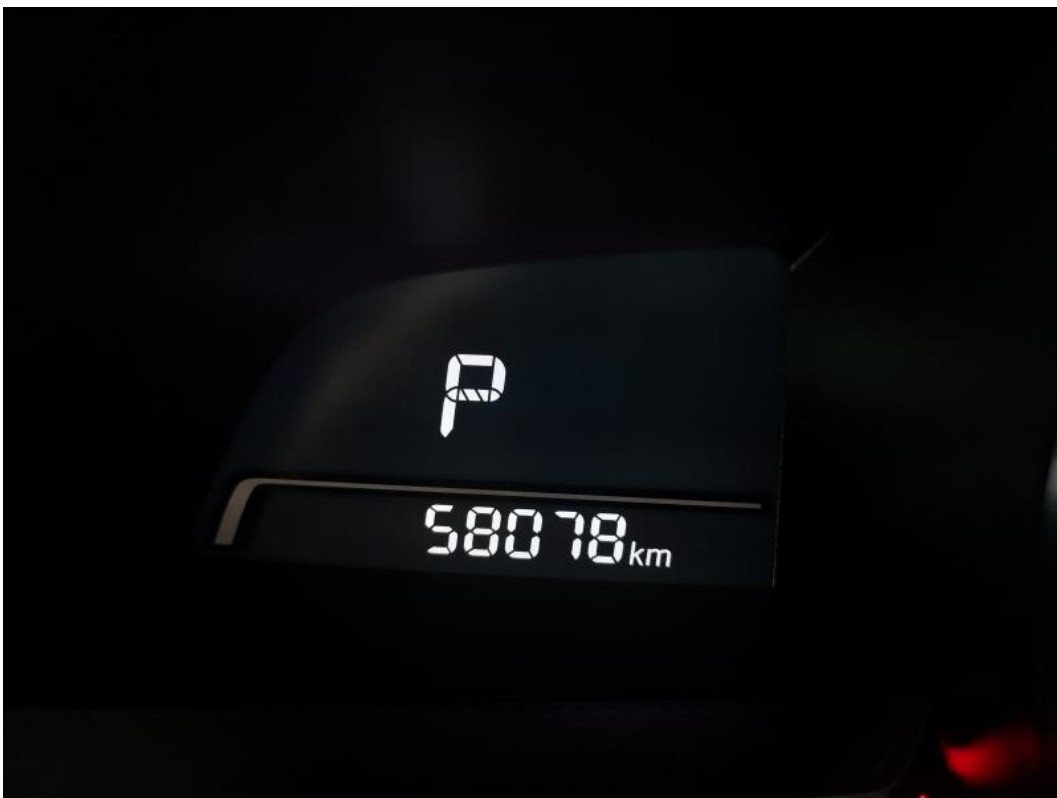
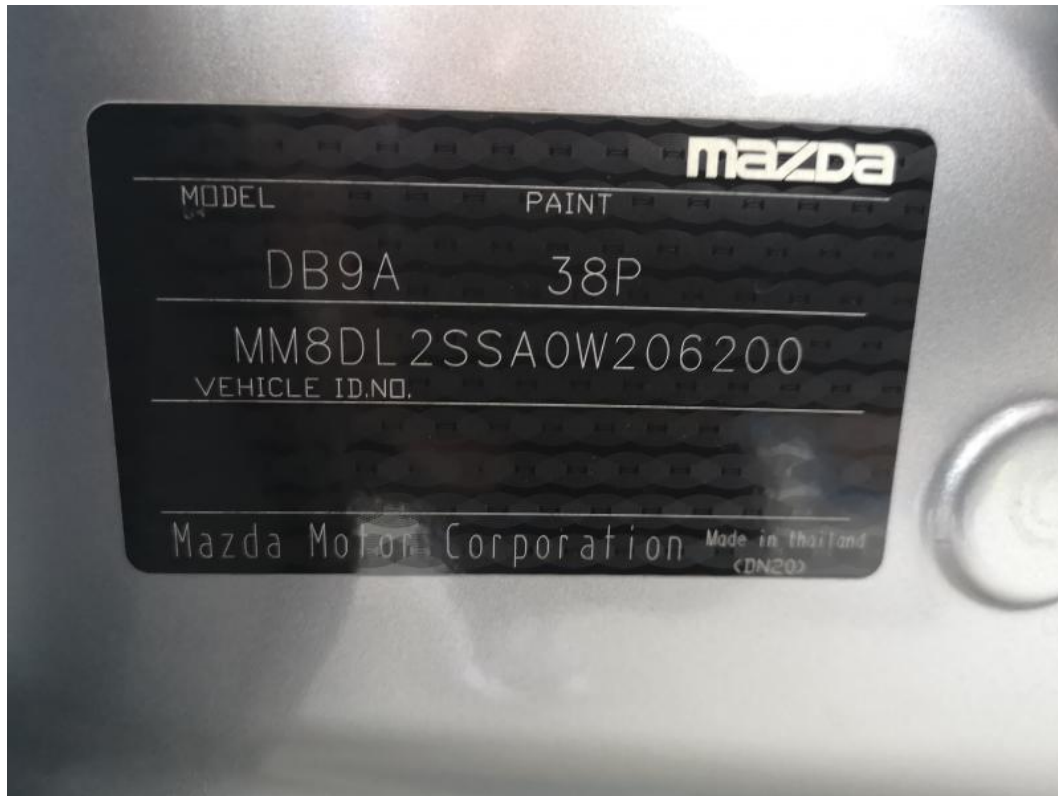
<p>Front left fender ★★★★★</p> <p>Front left tire, alloy wheel, wheel cover ร่องยางระดับ 3 ★★★★★</p> <p>Front left door ★★★★☆</p> <p>Left side step / side spoiler ★★★★★</p> <p>Rear left door ★★★★★</p> <p>Left back tire, alloy wheel, wheel cover ร่องยางระดับ 3 ★★★★★</p> <p>Left back fender ★★★★★</p> <p>Roof ★★★★★</p> <p>Dashboard ★★★★★</p> <p>Front left seat ★★★★★</p> <p>Front and back left door trim ★★★★★</p> <p>Rear seat ★★★★★</p>	<p>Bonnet / hood ★★★★★</p> <p>Front bumper ★★★★★</p> <p>Front right fender ★★★★★</p> <p>Front right tire, alloy wheel, wheel cover ร่องยางระดับ 3 ★★★★★</p> <p>Front right door ★★★★★</p> <p>Right side step / side spoiler ★★★★★</p> <p>Rear right door ★★★★★</p> <p>Right front tire, alloy wheel, wheel cover ร่องยางระดับ 3 ★★★★★</p> <p>Right back fender ★★★★★</p> <p>Trunk lid / boot lid ★★★★★</p> <p>Back rear spoiler &amp; under spoiler ★★★★★</p> <p>Back rear bumper ★★★★★</p>	<p>Steering wheel ★★★★★</p> <p>Front right seat ★★★★☆</p> <p>Front and back right door trim ★★★★★</p> <p>Console ★★★★★</p> <p>Luggage room ★★★★★</p>	<p>[หน้าต่าง] กระจกหน้ารถ หินกระเด็น บางส่วน</p> <p>[ภายใน] การขับซี รอยย่น,รอยขีดข่วน มี Headliner คราบ SS</p>
