U-Car Grading Report

รายงานผลการตรวจเช็คสภาพรถยนต์
ภายใต้การดูแลของสมาคมการประเมินสภาพรถยนต์ประเทศไทย

รุ่น	MERCEDES-BENZ C250 C250 COUPE		
สี	Black	หมายเลขทะเบียน (Plate number)	6กน7416
รุ่นปี	2016	เลขไมล์	24,248กม.
แบบ	เลขตัวถัง	WDD2053452F373293

วันที่ตรวจสอบ 2020/8/10

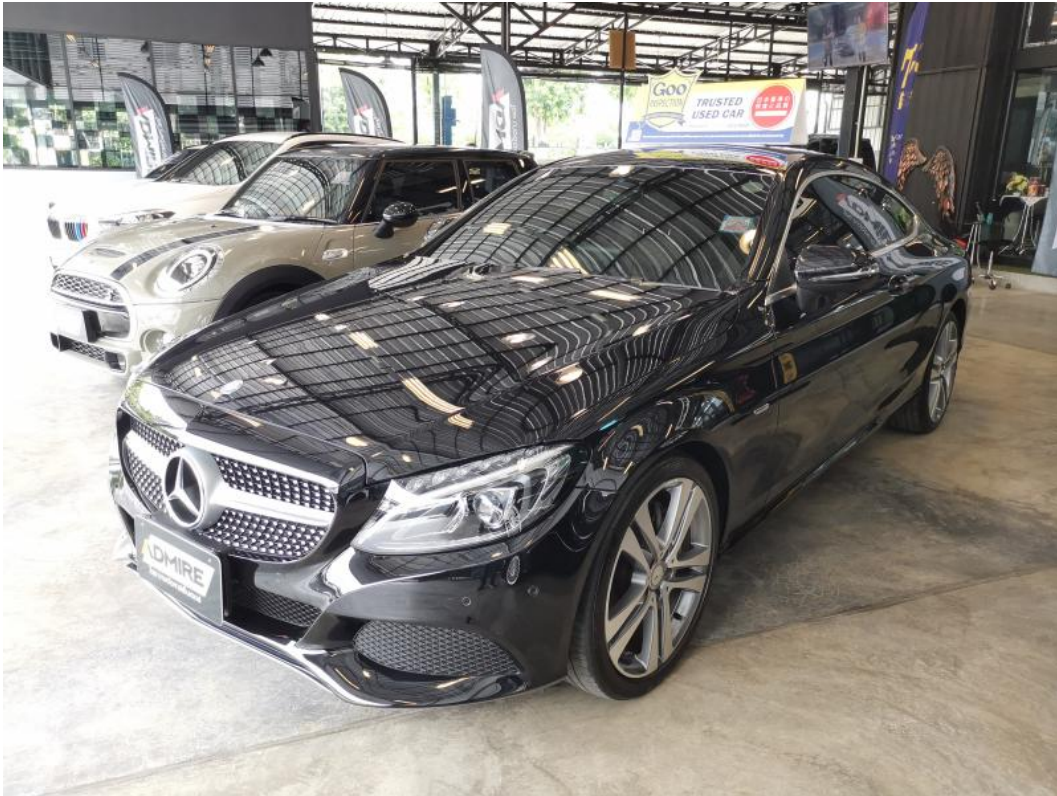
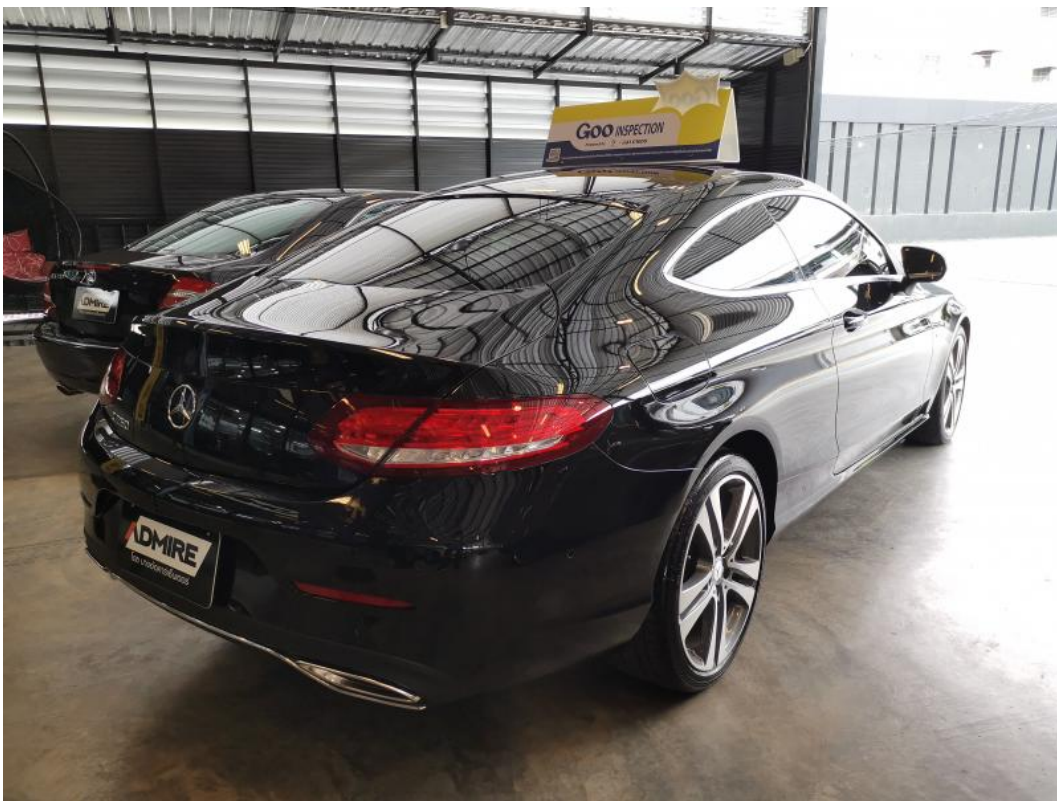
การวินิจฉัย CP 1

Control Unit		election	
MERCEDES V49.40 > 205>205.3...- C 250 Coupe>Health Report			
Control Unit Selection		Control Unit Selection	
N73 - Electronic Ignition Lock (EZS)		B38/2 - Rain/Light Sensor With Additional Functions (RGLS)	
N127 - Control Unit " Powertrain" (PTCU)		N70 - Control Unit " Overhead Control Panel" (OCP)	
A80 - Shift Module (ISM)		N10/8 - Rear Signal Acquisition And Actuation Module (Rear SAM)	
N118 - Control Unit " Fuel Pump" (FSCU08)		N22/6 - Rear Control Unit (SG-FOND)	
N3/10 - Motor Electronics "MED40" For Combustion Engine "M274" (ME)		E1n9 - Left Headlamp (SG-SW-L)	
Y3/8n4 - Fully Integrated Transmission Control (VGS)		E2n9 - Right Headlamp (SG-SW-R)	
N10/6 - Front Signal Acquisition And Actuation Module (Driver-side SAM)		N69/5 - KEYLESS GO (KG)	
A70/1 - A70/1 (Analog Clock) (AU)		N2/10 - Supplemental Restraint System (SRS)	
B95 - Battery Sensor (BSN)		N80 - Steering Column Module (SCM)

Start Quick Test	Continue	Start Quick Test	Continue
Mercedes 205.345 - C 250 Coupe VIN WDD2053452F373293		Mercedes 205.345 - C 250 Coupe VIN WDD2053452F373293
