U-Car Grading Report

รายงานผลการตรวจเช็คสภาพรถยนต์
ภายใต้การดูแลของสมาคมการประเมินสภาพรถยนต์ประเทศไทย

รุ่น	HONDA ACCORD 2.0		
สี	สีเทา	หมายเลขทะเบียน (Plate number)	6กถ3930
รุ่นปี	2017	เลขไมล์	52,499กม.
แบบ	เลขตัวถัง	MRHCR1640HP101051

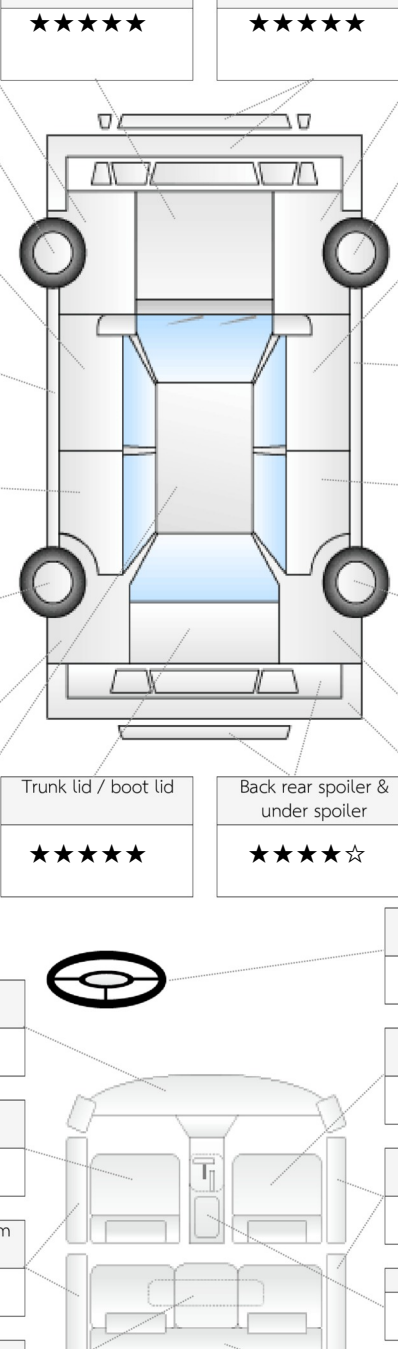
วันที่ตรวจสอบ	30 กันยายน 2565	วันที่ตรวจสอบอีกครั้ง	
ระดับคุณภาพ			
EXTERIOR/ สภาพภายนอก		INTERIOR/ สภาพภายใน	
★ ★ ★ ★ ★		★ ★ ★ ★ ★	
<div style="margin-bottom: 5px;">Front left fender ★★★★★</div> <div style="margin-bottom: 5px;">Front left tire, alloy wheel, wheel cover ร่องยางระดับ 9 ★★★★★</div> <div style="margin-bottom: 5px;">Front left door ★★★★★</div> <div style="margin-bottom: 5px;">Left side step / side spoiler ★★★★★</div> <div style="margin-bottom: 5px;">Rear left door ★★★★★</div> <div style="margin-bottom: 5px;">Left back tire, alloy wheel, wheel cover ร่องยางระดับ 9 ★★★★★</div> <div style="margin-bottom: 5px;">Left back fender ★★★★★</div> <div style="margin-bottom: 5px;">Roof ★★★★★</div> <div style="margin-bottom: 5px;">Dashboard ★★★★★</div> <div style="margin-bottom: 5px;">Front left seat ★★★★★</div> <div style="margin-bottom: 5px;">Front and back left door trim ★★★★★</div> <div style="margin-bottom: 5px;">Rear seat ★★★★☆</div>

<div style="margin-bottom: 5px;">Bonnet / hood ★★★★★</div> <div style="margin-bottom: 5px;">Front bumper ★★★★★</div> <div style="margin-bottom: 5px;">Front right fender ★★★★★</div> <div style="margin-bottom: 5px;">Front right tire, alloy wheel, wheel cover ร่องยางระดับ 9 ★★★★★</div> <div style="margin-bottom: 5px;">Front right door ★★★★★</div> <div style="margin-bottom: 5px;">Right side step / side spoiler ★★★★☆</div> <div style="margin-bottom: 5px;">Rear right door ★★★★★</div> <div style="margin-bottom: 5px;">Right back tire, alloy wheel, wheel cover ร่องยางระดับ 9 ★★★★★</div> <div style="margin-bottom: 5px;">Right back fender ★★★★☆</div> <div style="margin-bottom: 5px;">Trunk lid / boot lid ★★★★★</div> <div style="margin-bottom: 5px;">Back rear spoiler & under spoiler ★★★★☆</div> <div style="margin-bottom: 5px;">Back rear bumper ★★★★★</div> <div style="margin-bottom: 5px;">Steering wheel ★★★★★</div> <div style="margin-bottom: 5px;">Front right seat ★★★★★</div> <div style="margin-bottom: 5px;">Front and back right door trim ★★★★★</div> <div style="margin-bottom: 5px;">Console ★★★★★</div> <div style="margin-bottom: 5px;">Luggage room ★★★★★</div>	<p>[บันทึก] กระจกข้างซ้าย ไข่มุขรอยขีดข่วน บางส่วน</p> <p>[ภายใน] หัวเกียร์ รอยย่น, รอยขีดข่วน มี ตกแต่งอื่นๆ รอยขีดข่วน บางส่วน ผ้าหลังคา คราบ เล็ก</p>
