# U-Car Grading Report

รุ่น	MITSUBISHI PAJERO SPORT		
สี	Pearl	หมายเลขทะเบียน (Plate number)	5กจ212
รุ่นปี	2015	เลขไมล์	107,254กม.
แบบ	เลขตัวถัง	MMTGUKS10GH006146

วันที่ตรวจสอบ      2020/11/3

สาขา      DDS carcenter

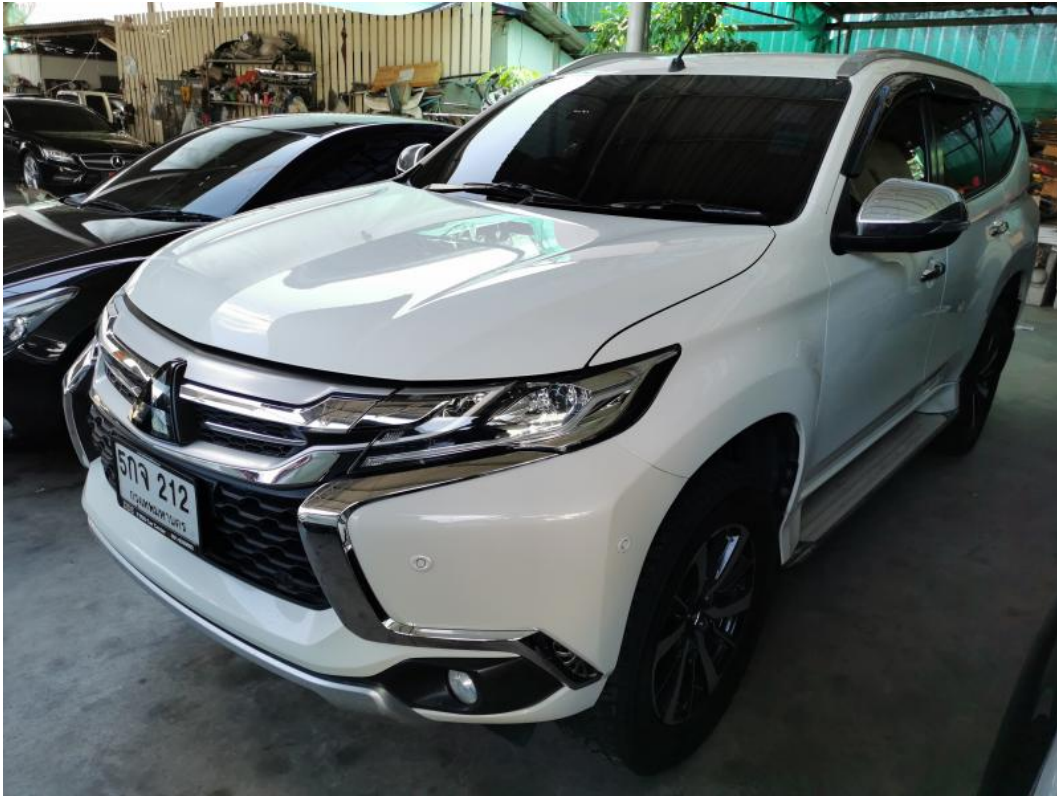
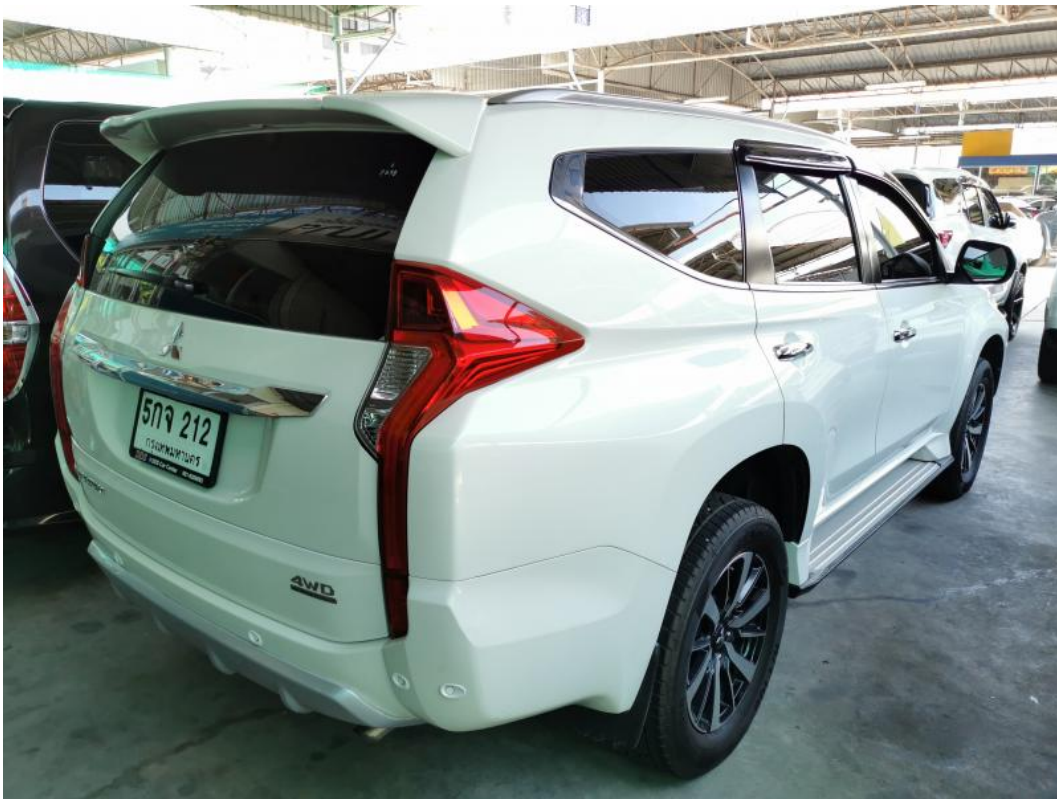
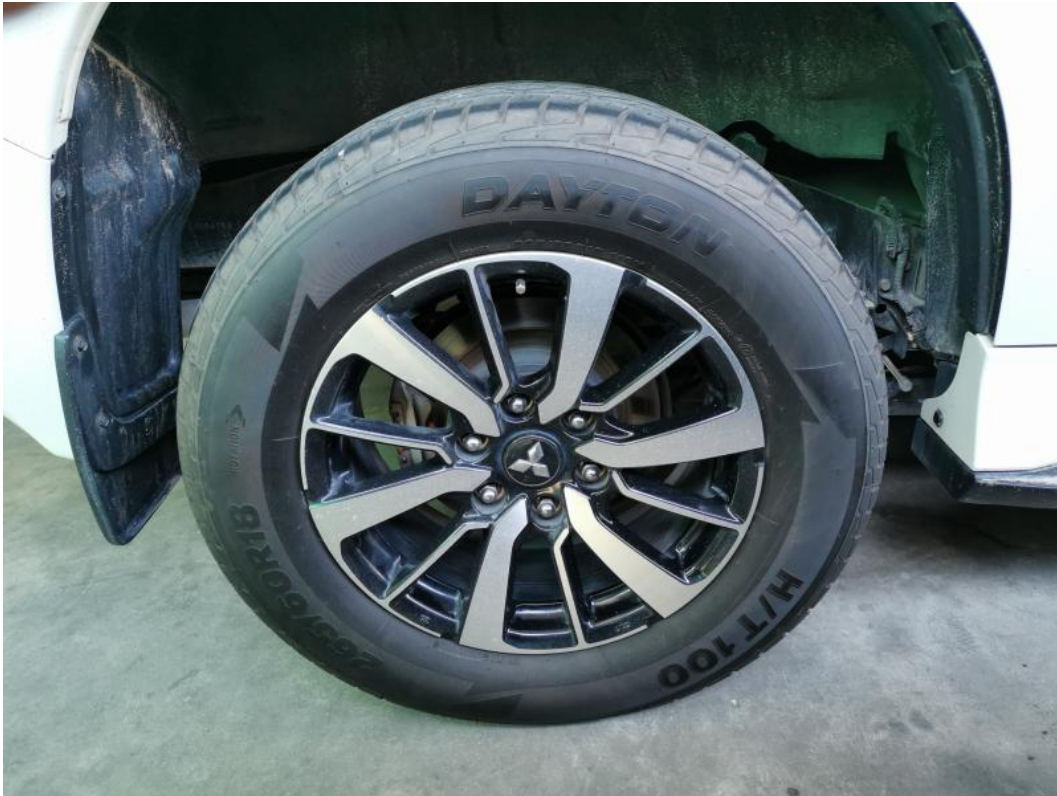
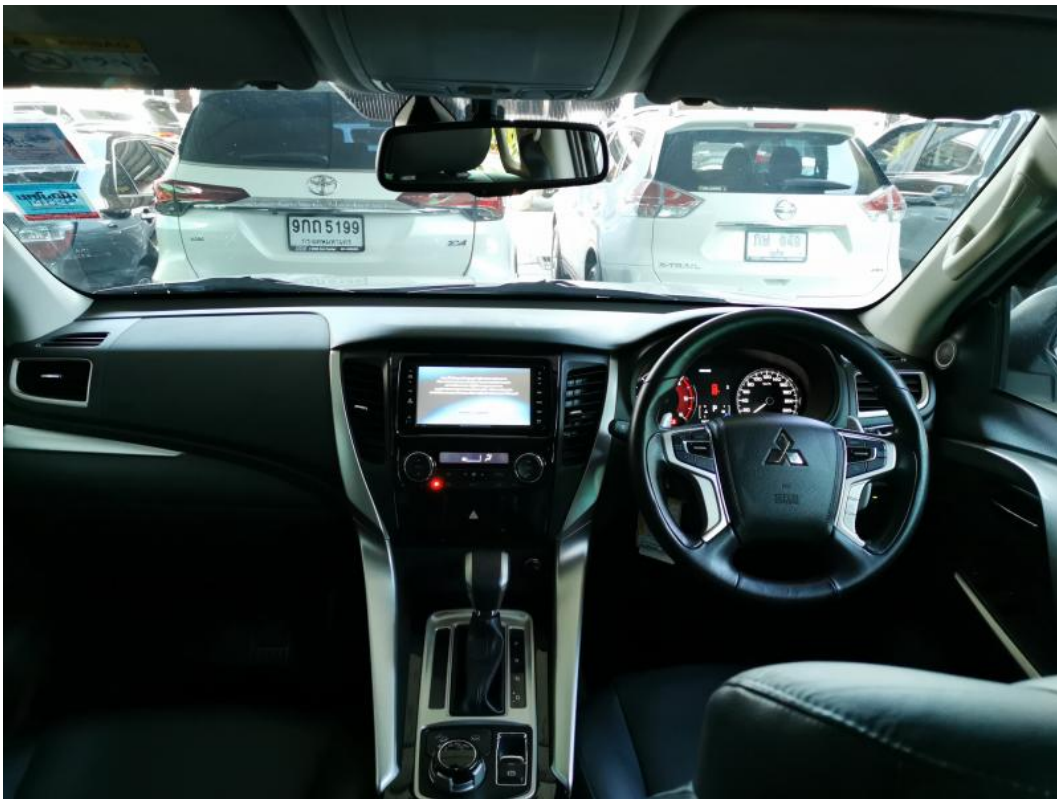
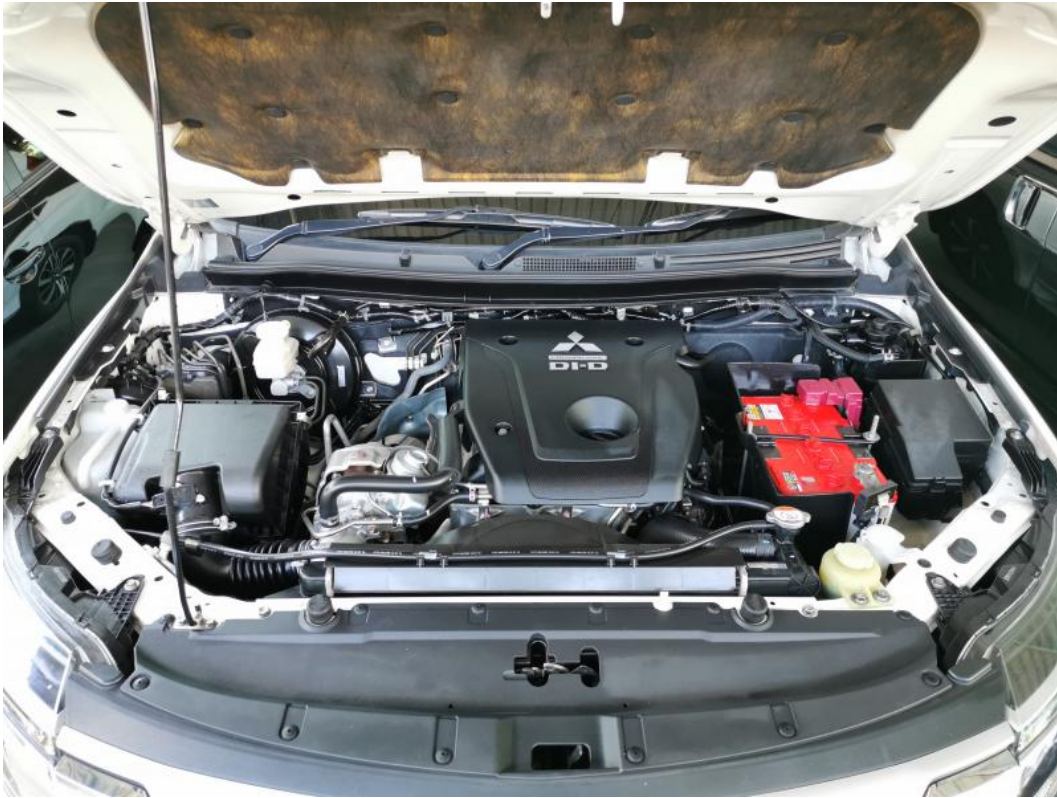
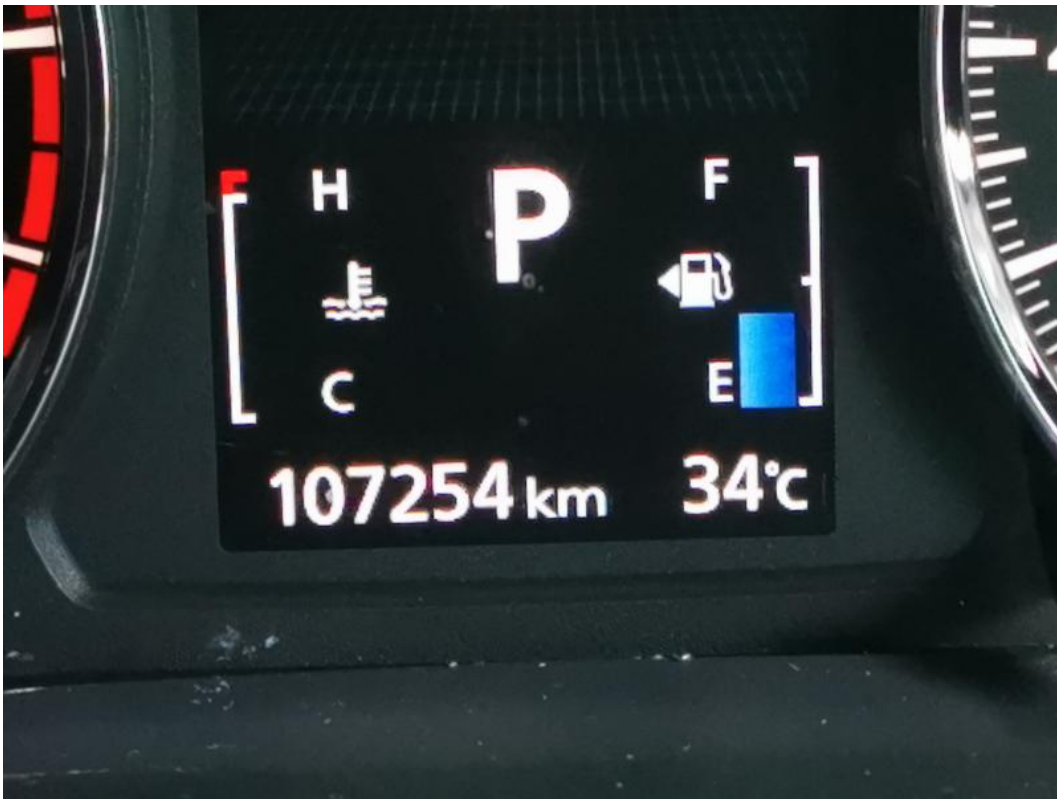
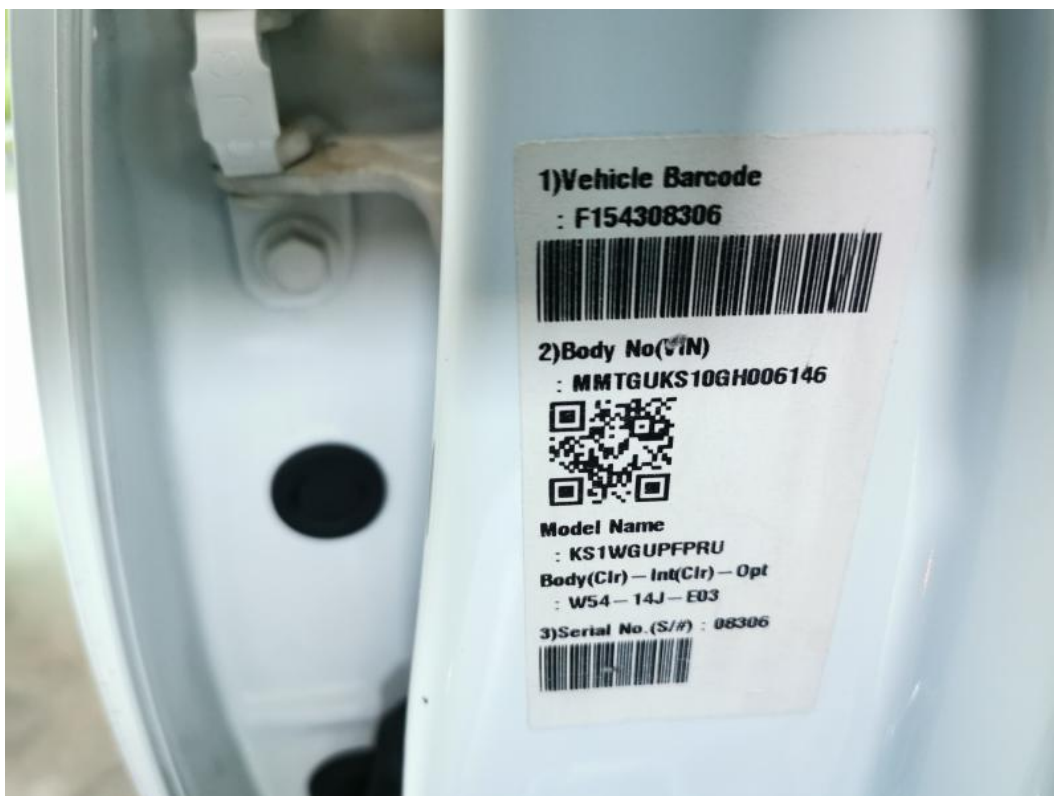
MITSUBISHI V33.60 > Health Report    MITSUBISHI V33.60 > Health Report

MPI/GDI/Diesel	Normal	Enter	ETACS	Normal	Enter
ELC-AT/CVT	Normal	Enter	EPB	Normal	Enter
ABS (Anti-Lock Braking System)	Normal	Enter	Steering Angle Sensor	Normal	Enter
SRS-Air Bag	Normal	Enter	LIN	Normal	Enter
AC (Air Conditioning)	Normal	Enter	Transfer Box (SS4II/ES4)	Normal	Enter
KOS/Immo/Keyless	Normal	Enter	AFS/ACL/Leveling	Normal	Enter
Meter	Normal	Enter	ACC/FCM	Normal	Enter
ETACS	Normal	Enter	Gateway	Normal	Enter
EPB	Normal	Enter	Corner Sensor/Back Sensor	Normal	Enter
Steering Angle Sensor	Normal	Enter	Multi Around Monitor	Normal	Enter
