U-Car Grading Report

U-car Grading Report

รุ่น	MERCEDES-BENZ CLA250 CLA250		
สี	Grey	หมายเลขทะเบียน (Plate number)	1ขก1450
รุ่นปี	2015	เลขไมล์	86,284กม.
แบบ	เลขตัวถัง	WDD1173442N205934

เครื่องยนต์	สภาพดี
วันที่ตรวจสอบ	2021/7/22
สาขา	AutoZwap
ที่อยู่

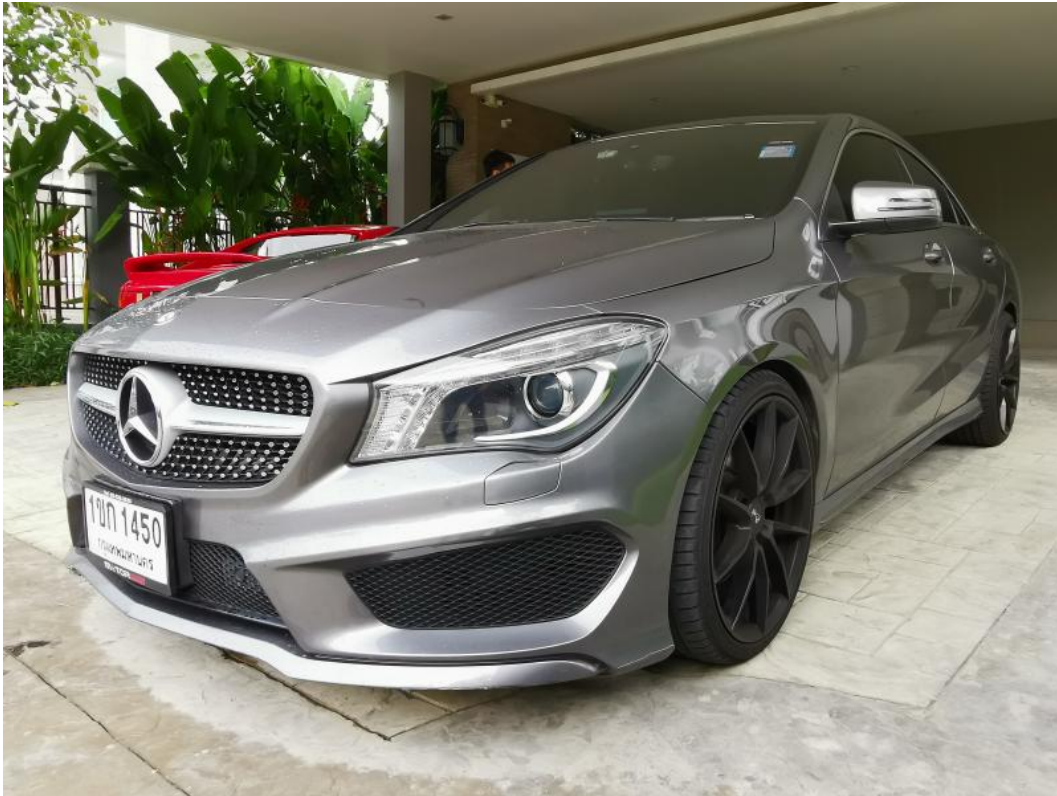
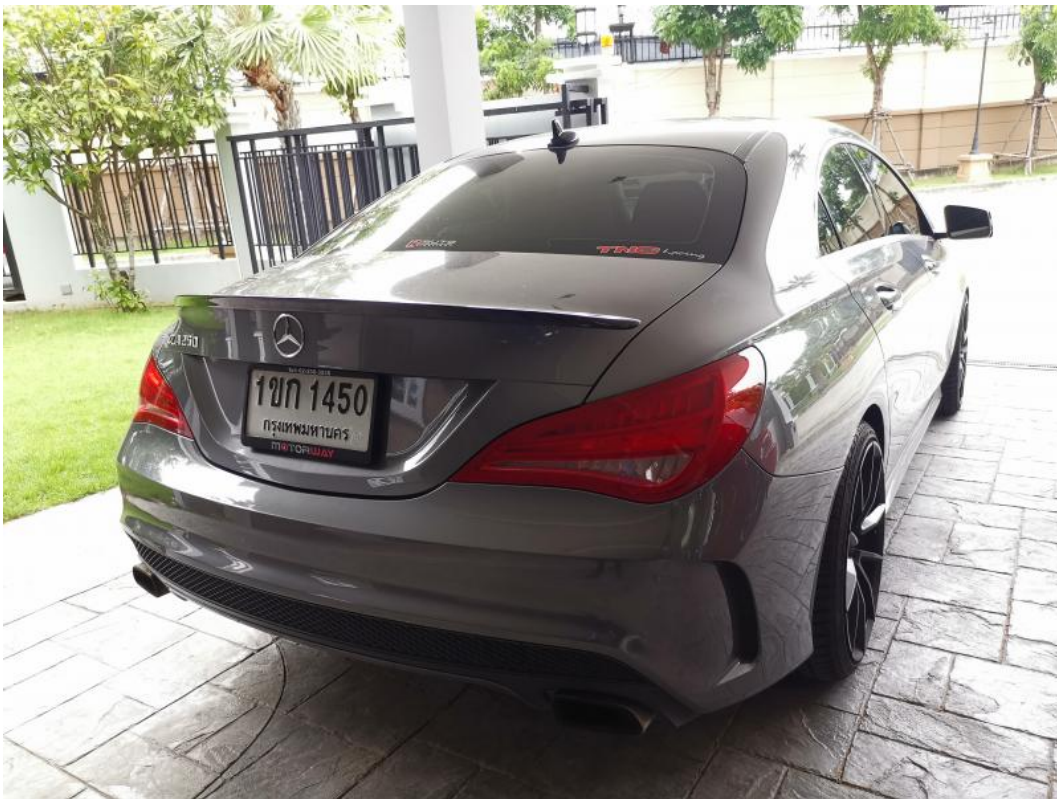
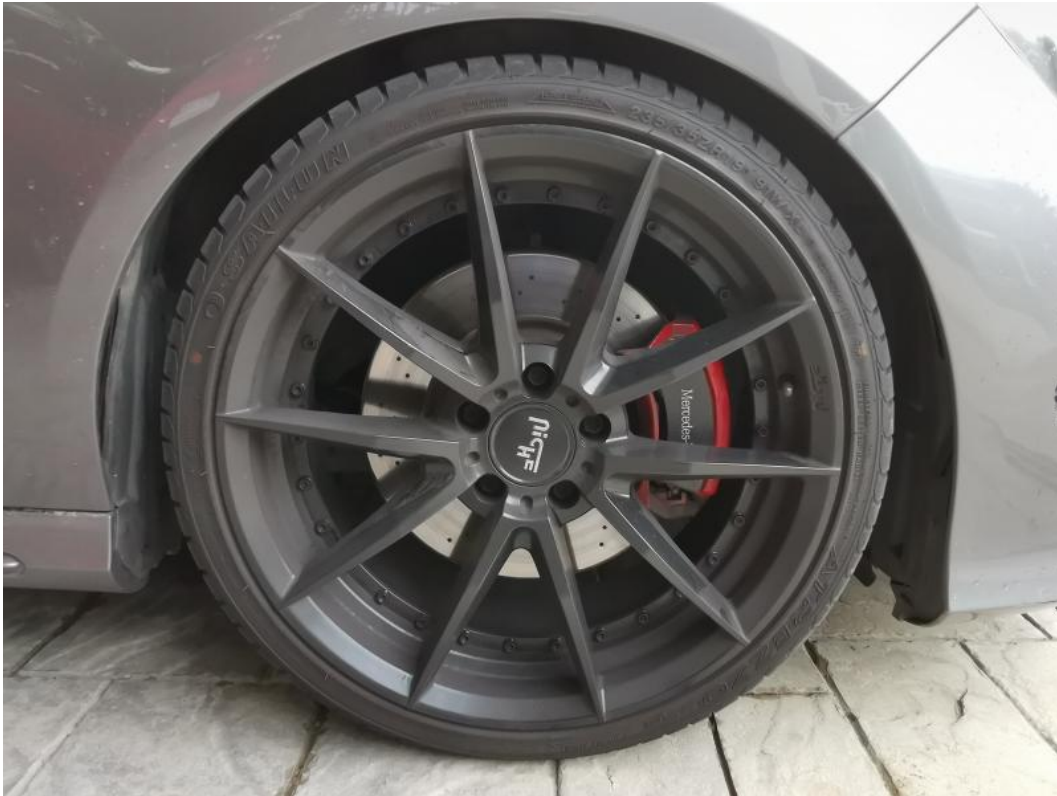
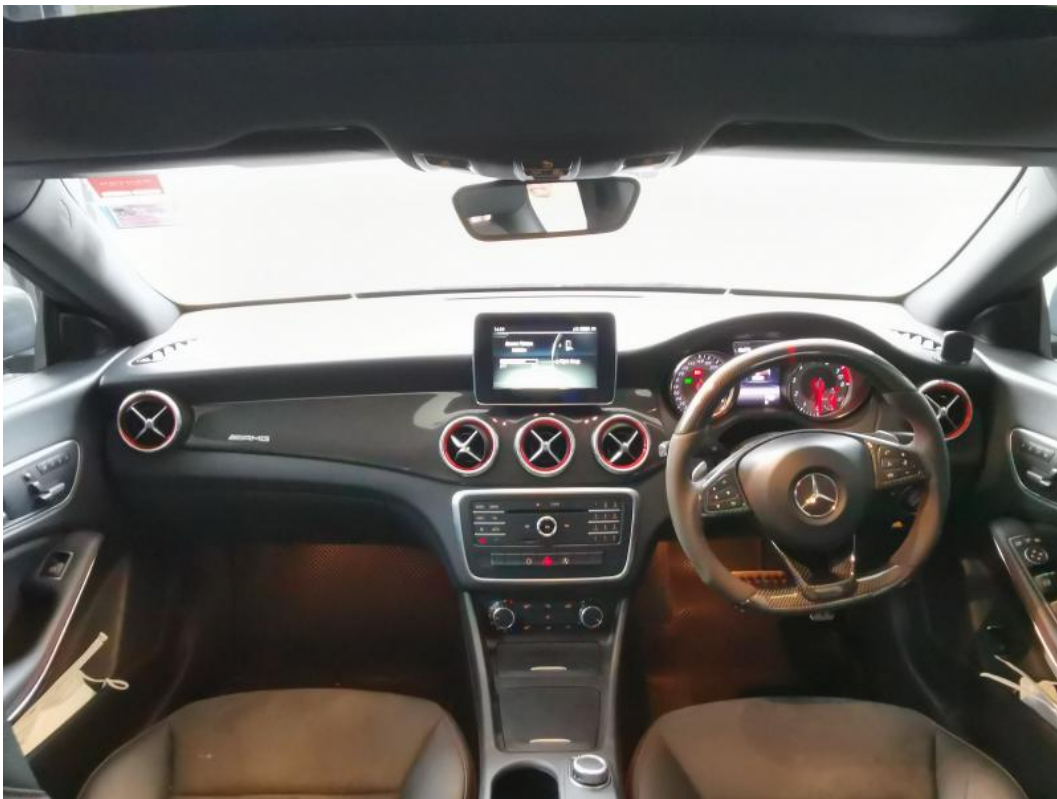
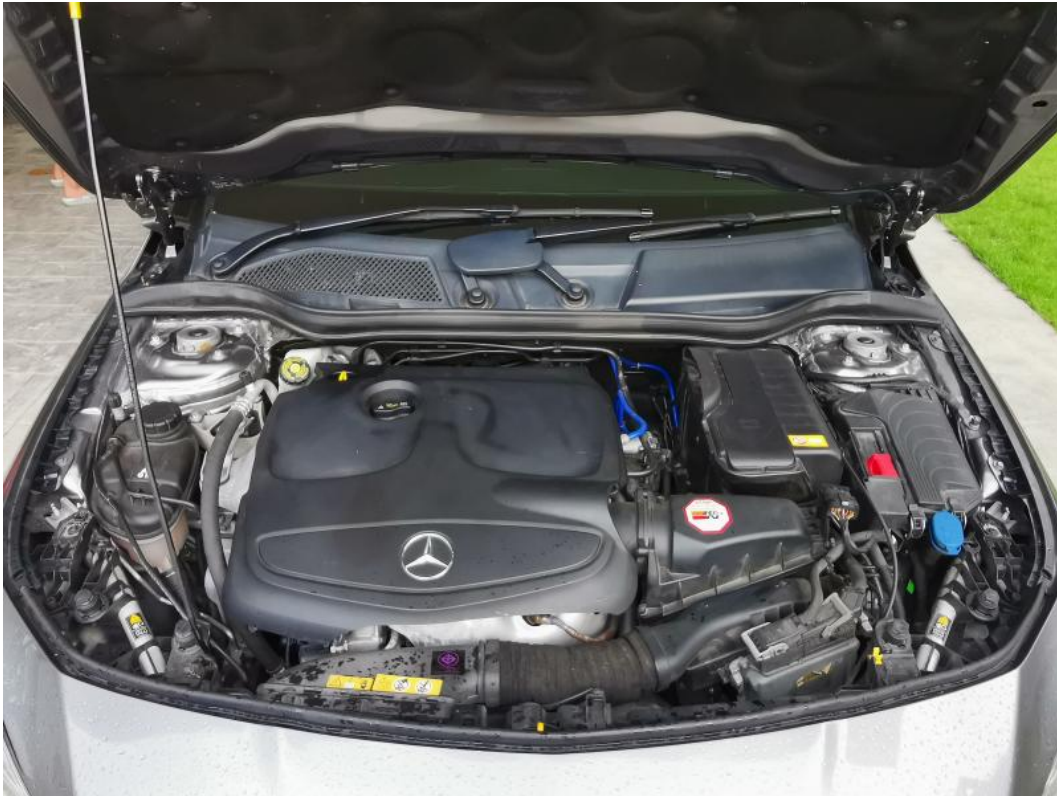
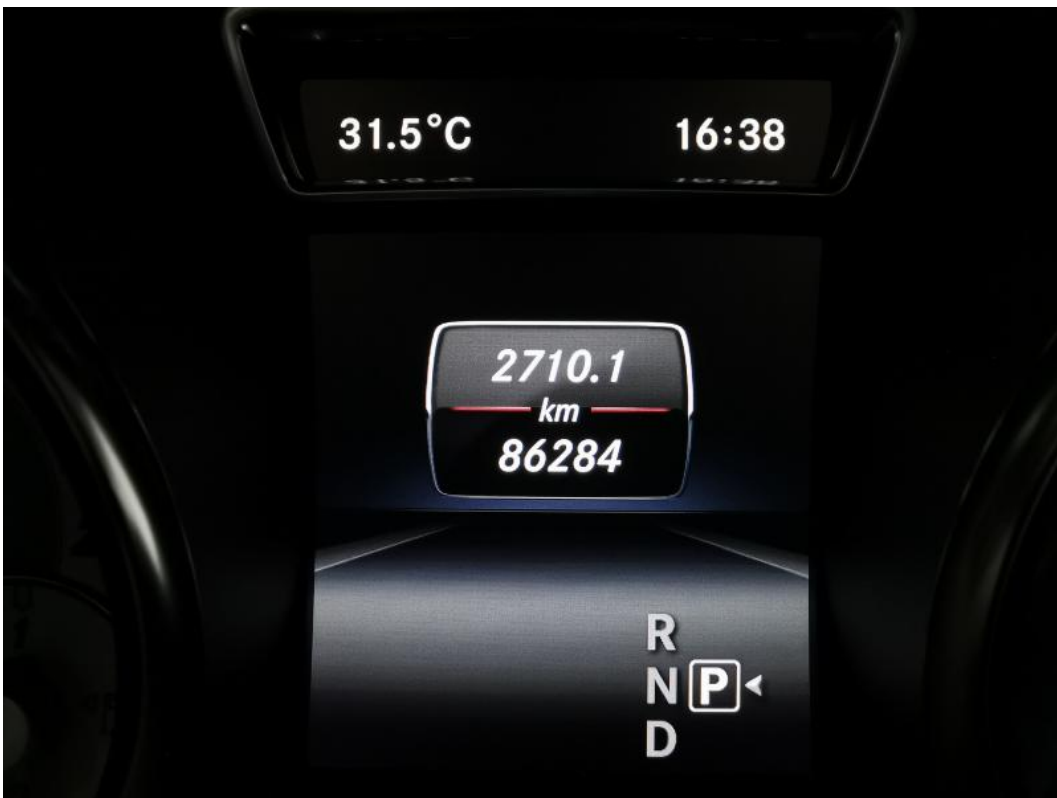
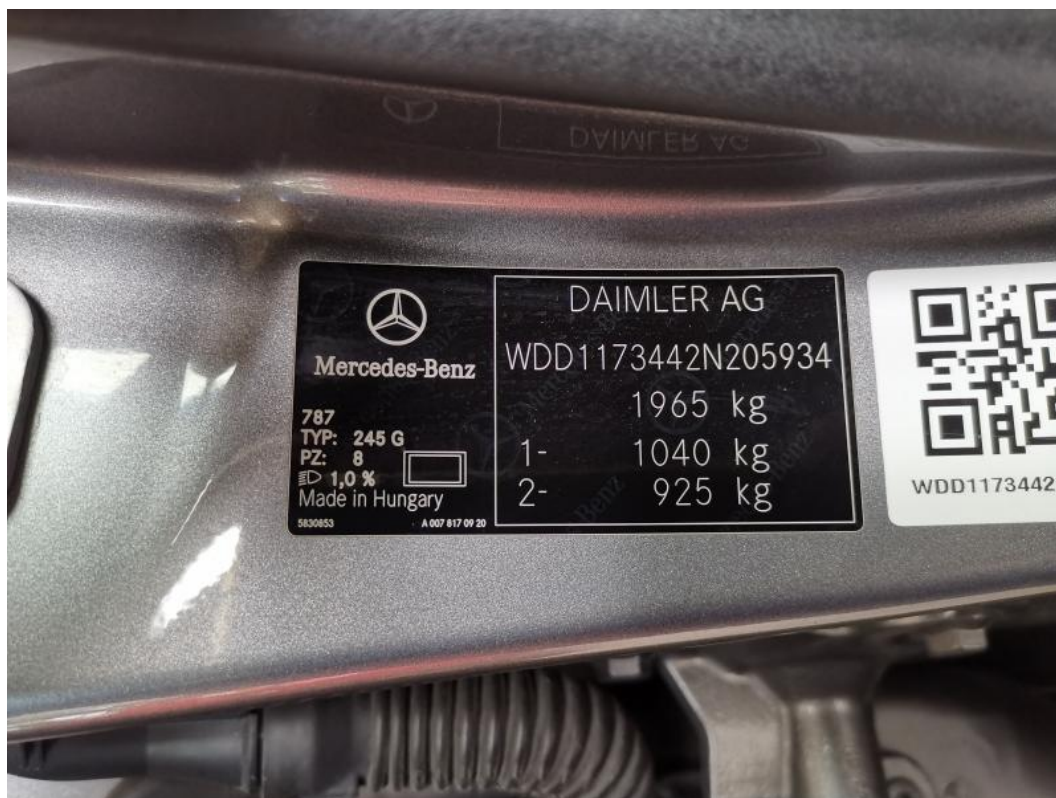
[หน้าต่าง]
กระจกหน้ารถ แตก S

[ภายใน]
การขับที่ รอยย่น,รอยขีดข่วน มี
ตกแดงอื่นๆ รอยขีดข่วน บางส่วน

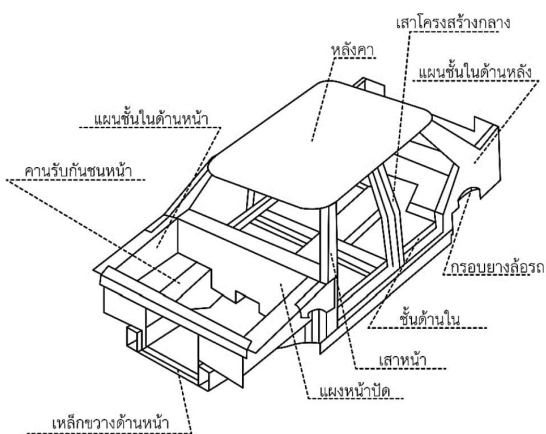
การวินิจฉัย CP 1

Mobile application interface showing two side-by-side "Health Report" screens for a Mercedes-Benz/Maybach V49.34. The left screen shows a list of systems with "OK" status, while the right screen shows a fault in the audio system.

System Name	Status	System Name	Status
FSCU - Fuel Pump	OK	RFK - Backup Camera	OK
ECM - Engine Control Module(ME)	OK	Driver-side SAM - Front Signal Acquisition And Actuation Module	OK
VGS - Transmission Control(FDCT)	OK	SRS - Supplemental Restraint System	OK
VGS - Transmission Control(DCT)	OK	SG-SW_L	OK
EPB - Electrical Parking Brake	OK	SG-SW-HEADLAMPS	OK
ES - Electronic Power Steering	OK	CPF - Camera Cover	OK
ESP - Electronic Stability Program	OK	Audio - Audio Or COMAND	Fault 1
EZS - Electronic Ignition Lock	OK	IC - Instrument Cluster	OK
SCM - Steering Column Module	OK	ZAN - Audio/COMAND Display	OK
SD - Sliding Roof/Panoramic	OK	COU[ZBE] - Audio/COMAND Operating Unit	OK
		ESA Front Passenger - Electrical Seat Adjustment	OK
