# U-Car Grading Report

หนังสือรับรอง โดย GOO INSPECTION

รุ่น	HONDA HR-V 1.8E		
สี	Silver	หมายเลขทะเบียน (Plate number)	กว4406
รุ่นปี	2015	เลขไมล์	66,327กม.
แบบ	เลขตัวถัง	MRHRU5850FP110500

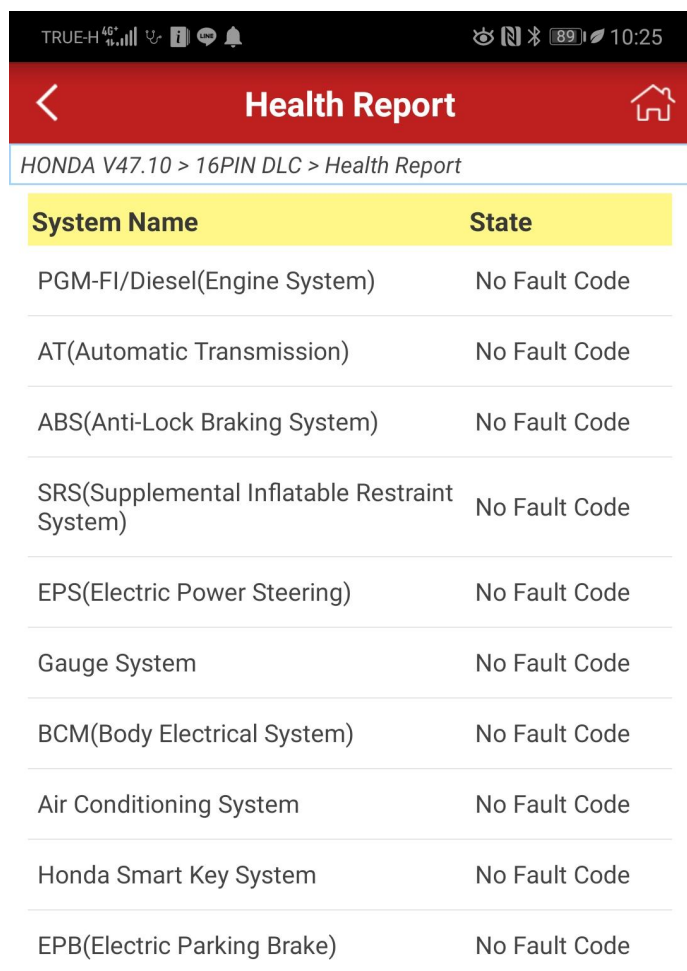
**Health Report**

HONDA V47.10 > 16PIN DLC > Health Report

System Name	State
PGM-FI/Diesel(Engine System)	No Fault Code
AT(Automatic Transmission)	No Fault Code
ABS(Anti-Lock Braking System)	No Fault Code
SRS(Supplemental Inflatable Restraint System)	No Fault Code
EPS(Electric Power Steering)	No Fault Code
Gauge System	No Fault Code
BCM(Body Electrical System)	No Fault Code
Air Conditioning System	No Fault Code
Honda Smart Key System	No Fault Code
EPB(Electric Parking Brake)	No Fault Code
