U-Car Grading Report

รายงานผลการตรวจเช็คสภาพรถยนต์
ภายใต้การดูแลของสมาคมการประเมินสภาพรถยนต์ประเทศไทย

| รุ่น | TOYOTA ALTIS 1.6G | | |

| วันที่ตรวจสอบ | 2020/3/10 |

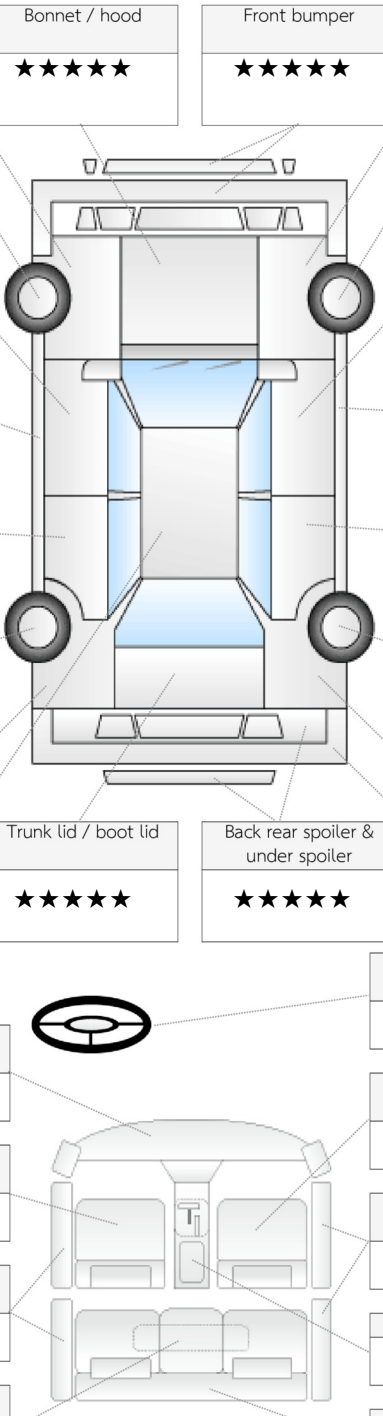
| วันที่ตรวจสอบ | 10 มีนาคม 2563 | วันที่ตรวจสอบอีกครั้ง | |
|---|--|---|--|
| <div style="border: 1px solid gray; padding: 5px; margin-bottom: 5px;">Front left fender ★ ★ ★ ★ ★</div> <div style="border: 1px solid gray; padding: 5px; margin-bottom: 5px;">Front left tire, alloy wheel, wheel cover ตัวอย่างระดับ 7 ★ ★ ★ ★ ★</div> <div style="border: 1px solid gray; padding: 5px; margin-bottom: 5px;">Front left door ★ ★ ★ ★ ★</div> <div style="border: 1px solid gray; padding: 5px; margin-bottom: 5px;">Left side step / side spoiler ★ ★ ★ ★ ★</div> <div style="border: 1px solid gray; padding: 5px; margin-bottom: 5px;">Rear left door ★ ★ ★ ★ ★</div> <div style="border: 1px solid gray; padding: 5px; margin-bottom: 5px;">Left back tire, alloy wheel, wheel cover ตัวอย่างระดับ 9 ★ ★ ★ ★ ★</div> <div style="border: 1px solid gray; padding: 5px; margin-bottom: 5px;">Left back fender ★ ★ ★ ★ ★</div> <div style="border: 1px solid gray; padding: 5px; margin-bottom: 5px;">Roof ★ ★ ★ ★ ★</div> <div style="border: 1px solid gray; padding: 5px; margin-bottom: 5px;">Dashboard ★ ★ ★ ★ ★</div> <div style="border: 1px solid gray; padding: 5px; margin-bottom: 5px;">Front left seat ★ ★ ★ ★ ★</div> <div style="border: 1px solid gray; padding: 5px; margin-bottom: 5px;">Front and back left door trim ★ ★ ★ ★ ★</div> <div style="border: 1px solid gray; padding: 5px; margin-bottom: 5px;">Rear seat ★ ★ ★ ★ ★</div> | | <div style="border: 1px solid gray; padding: 5px; margin-bottom: 5px;">Bonnet / hood ★ ★ ★ ★ ★</div> <div style="border: 1px solid gray; padding: 5px; margin-bottom: 5px;">Front bumper ★ ★ ★ ★ ★</div> <div style="border: 1px solid gray; padding: 5px; margin-bottom: 5px;">Front right fender ★ ★ ★ ★ ★</div> <div style="border: 1px solid gray; padding: 5px; margin-bottom: 5px;">Front right tire, alloy wheel, wheel cover ตัวอย่างระดับ 7 ★ ★ ★ ★ ★</div> <div style="border: 1px solid gray; padding: 5px; margin-bottom: 5px;">Front right door ★ ★ ★ ★ ★</div> <div style="border: 1px solid gray; padding: 5px; margin-bottom: 5px;">Right side step / side spoiler ★ ★ ★ ★ ★</div> <div style="border: 1px solid gray; padding: 5px; margin-bottom: 5px;">Rear right door ★ ★ ★ ★ ★</div> <div style="border: 1px solid gray; padding: 5px; margin-bottom: 5px;">Right back tire, alloy wheel, wheel cover ตัวอย่างระดับ 9 ★ ★ ★ ★ ★</div> <div style="border: 1px solid gray; padding: 5px; margin-bottom: 5px;">Right back fender ★ ★ ★ ★ ★</div> <div style="border: 1px solid gray; padding: 5px; margin-bottom: 5px;">Trunk lid / boot lid ★ ★ ★ ★ ★</div> <div style="border: 1px solid gray; padding: 5px; margin-bottom: 5px;">Back rear spoiler & under spoiler ★ ★ ★ ★ ★</div> <div style="border: 1px solid gray; padding: 5px; margin-bottom: 5px;">Back rear bumper ★ ★ ★ ★ ★</div> <div style="border: 1px solid gray; padding: 5px; margin-bottom: 5px;">Steering wheel ★ ★ ★ ★ ★</div> <div style="border: 1px solid gray; padding: 5px; margin-bottom: 5px;">Front right seat ★ ★ ★ ★ ★</div> <div style="border: 1px solid gray; padding: 5px; margin-bottom: 5px;">Front and back right door trim ★ ★ ★ ★ ★</div> <div style="border: 1px solid gray; padding: 5px; margin-bottom: 5px;">Console ★ ★ ★ ★ ★</div> <div style="border: 1px solid gray; padding: 5px; margin-bottom: 5px;">Luggage room ★ ★ ★ ★ ★</div> | <div style="border: 1px solid gray; padding: 5px;"> <p>[ภายใน] พื้นพรม คราบ SS</p> </div> <div style="text-align: center; margin-top: 20px;"> <p>QR สำหรับรายงานการวินิจฉัย CP</p> </div> <p style="text-align: center; margin-top: 10px;">http://npo-jaaa.or.jp/en/download/</p> |

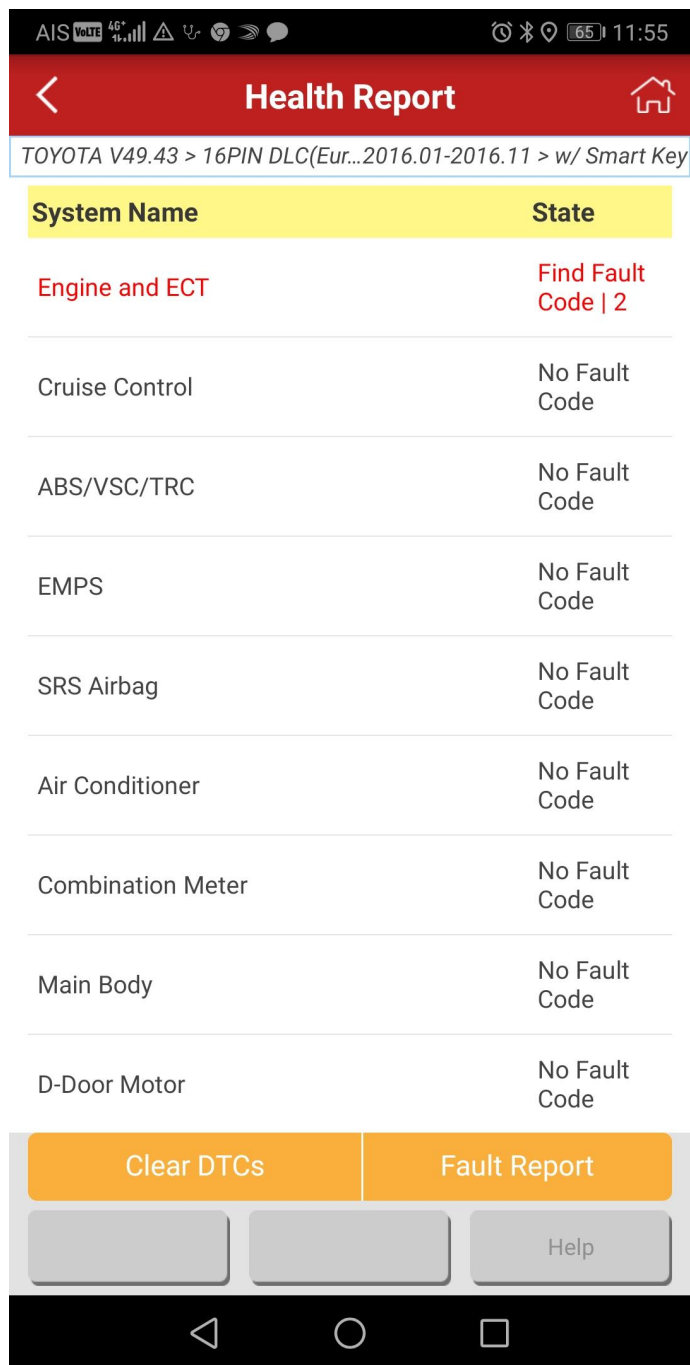
การวินิจฉัย CP 1

Health Report

| System Name | State |
|---|---|
| Engine and ECT | Find Fault Code 2 |
| Cruise Control | No Fault Code |
| ABS/VSC/TRC | No Fault Code |
| SRS Airbag | No Fault Code |
