U-Car Grading Report

U-car Grading Report

| รุ่น | MERCEDES-BENZ C300 C300 WAGON ESTATE | | |
| รุ่นปี | 2015 | เลขไมล์ | 132,993กม. |

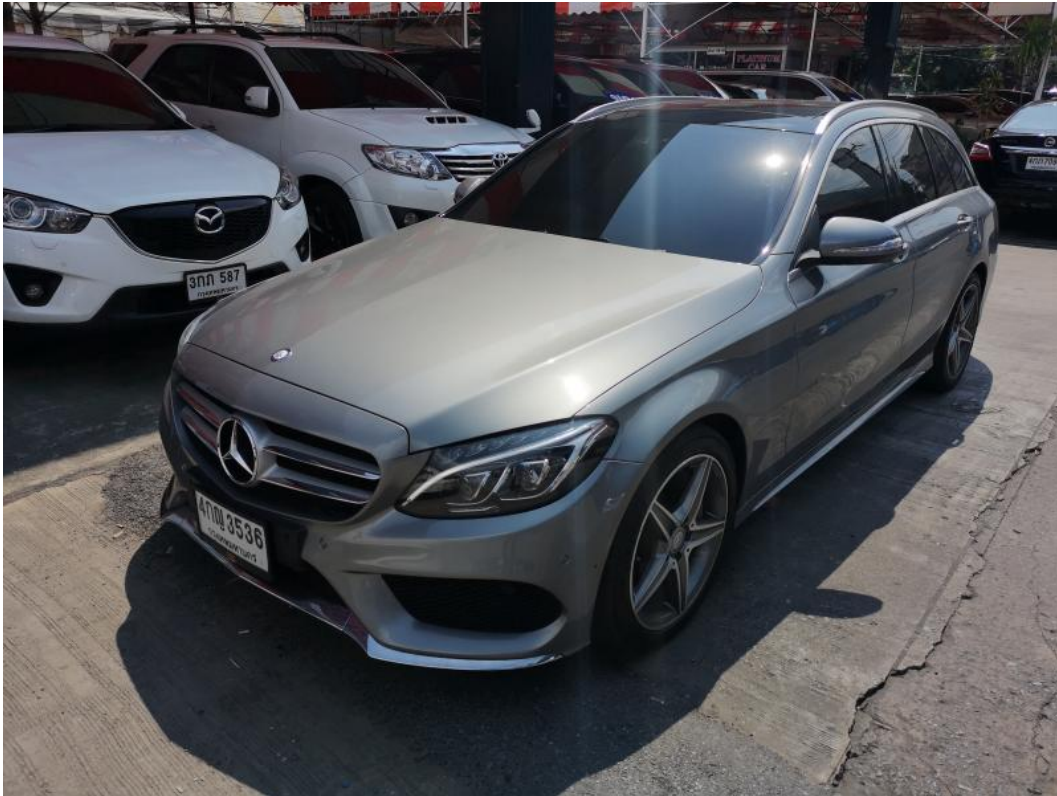
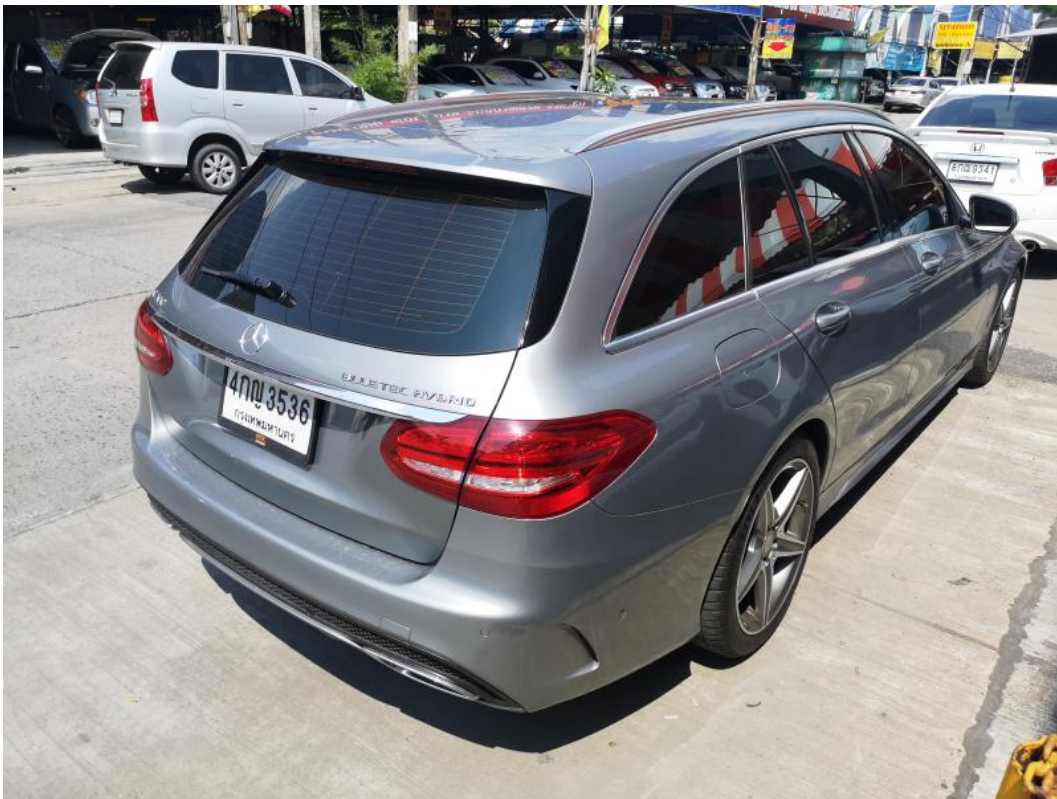
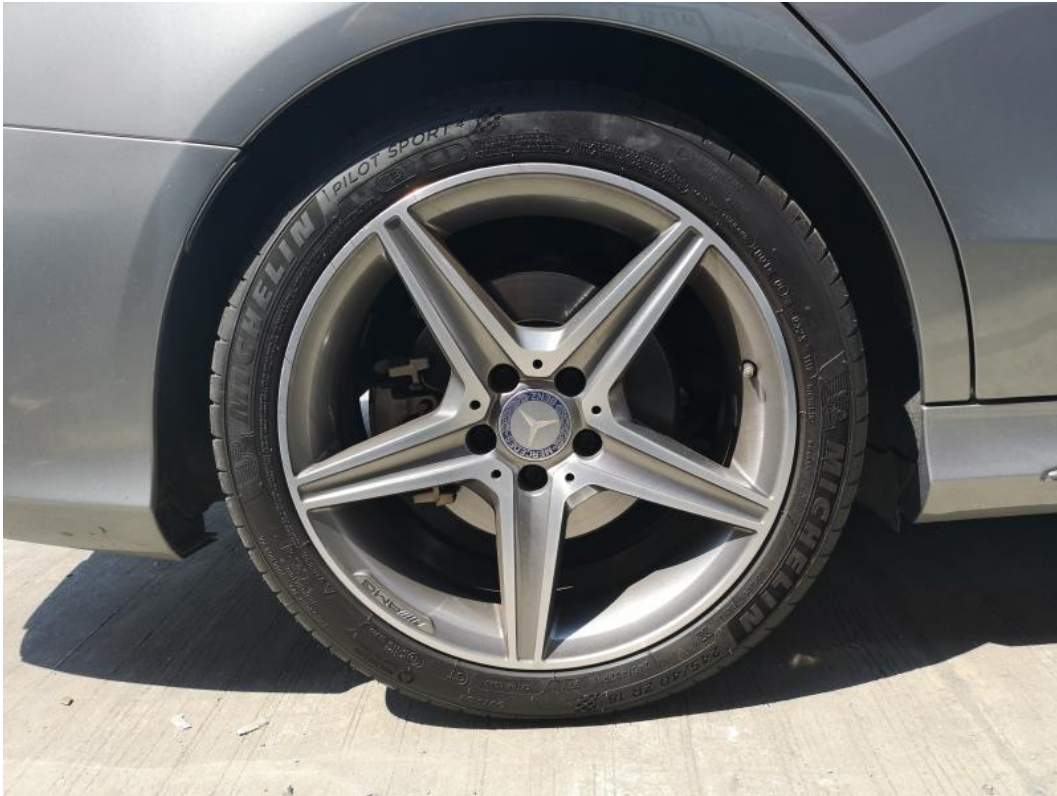
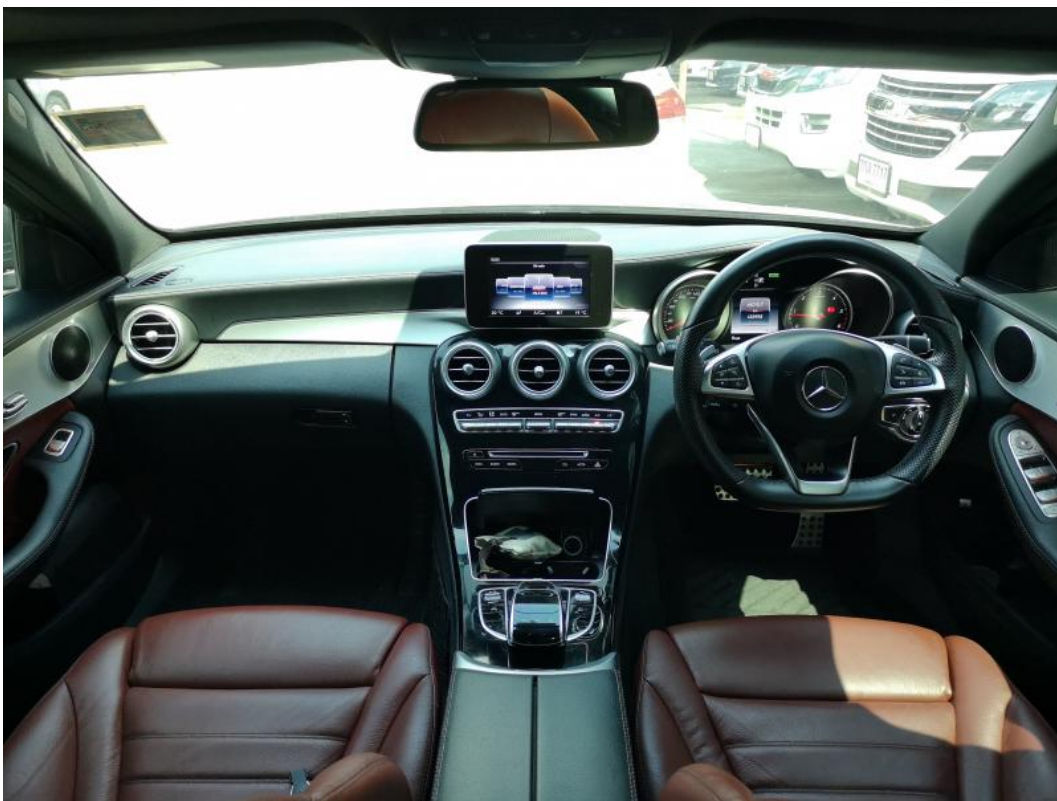
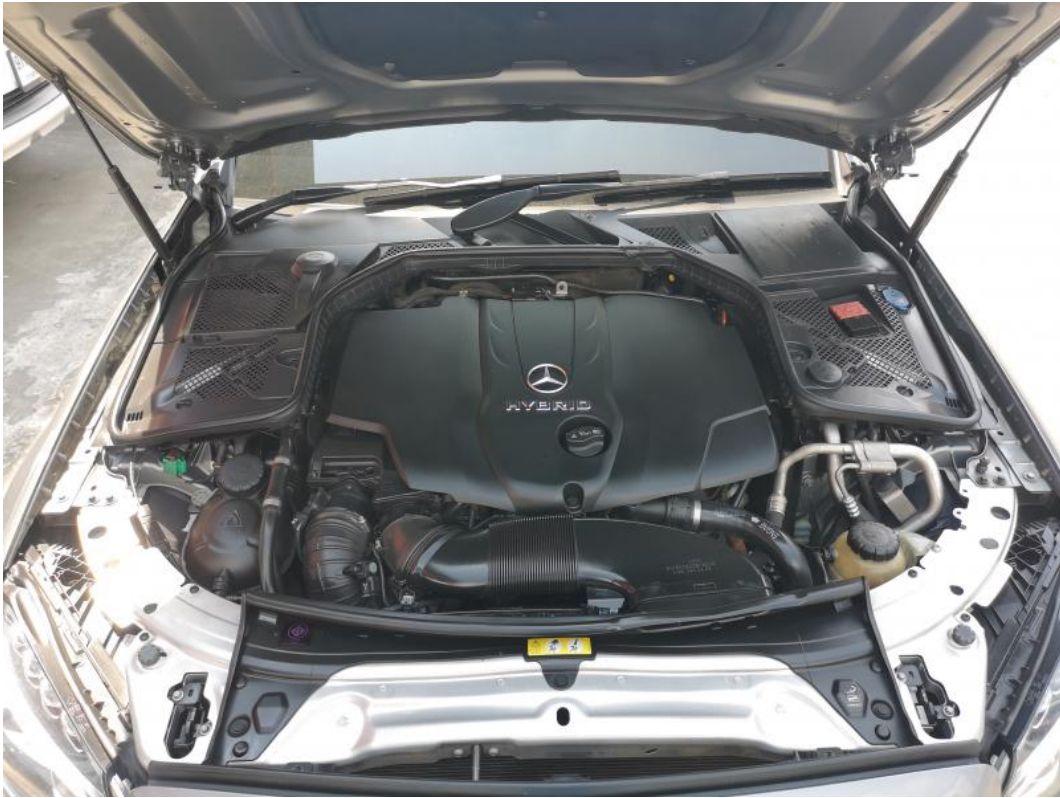
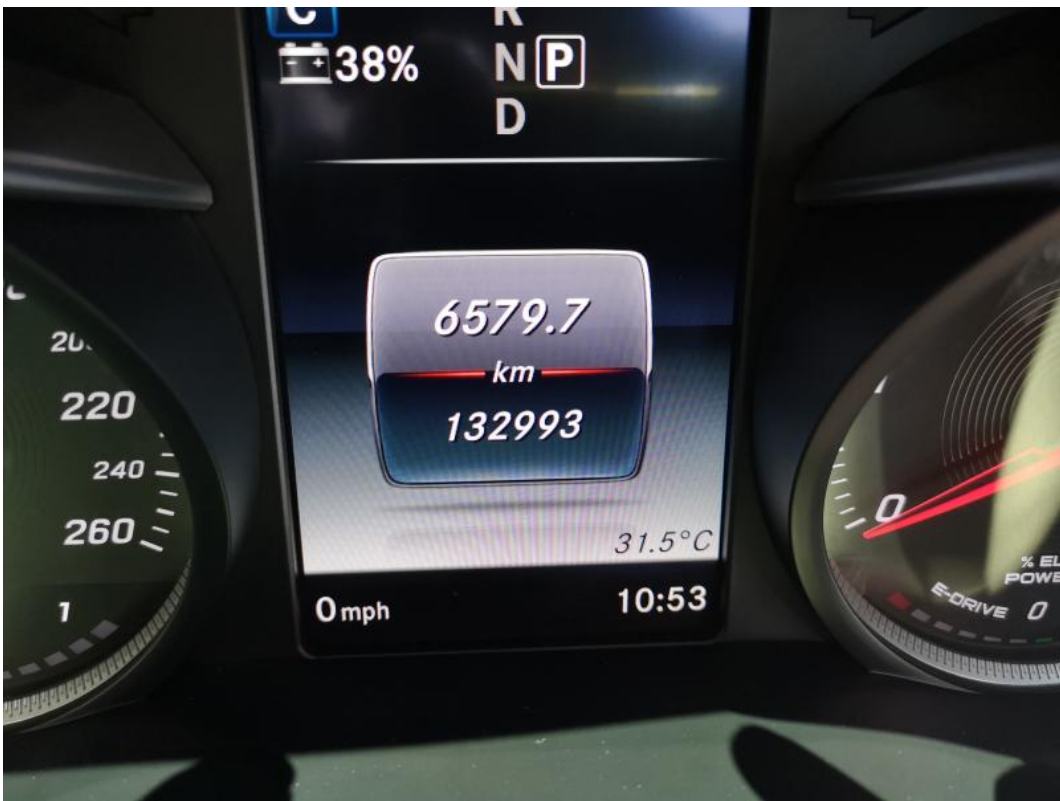
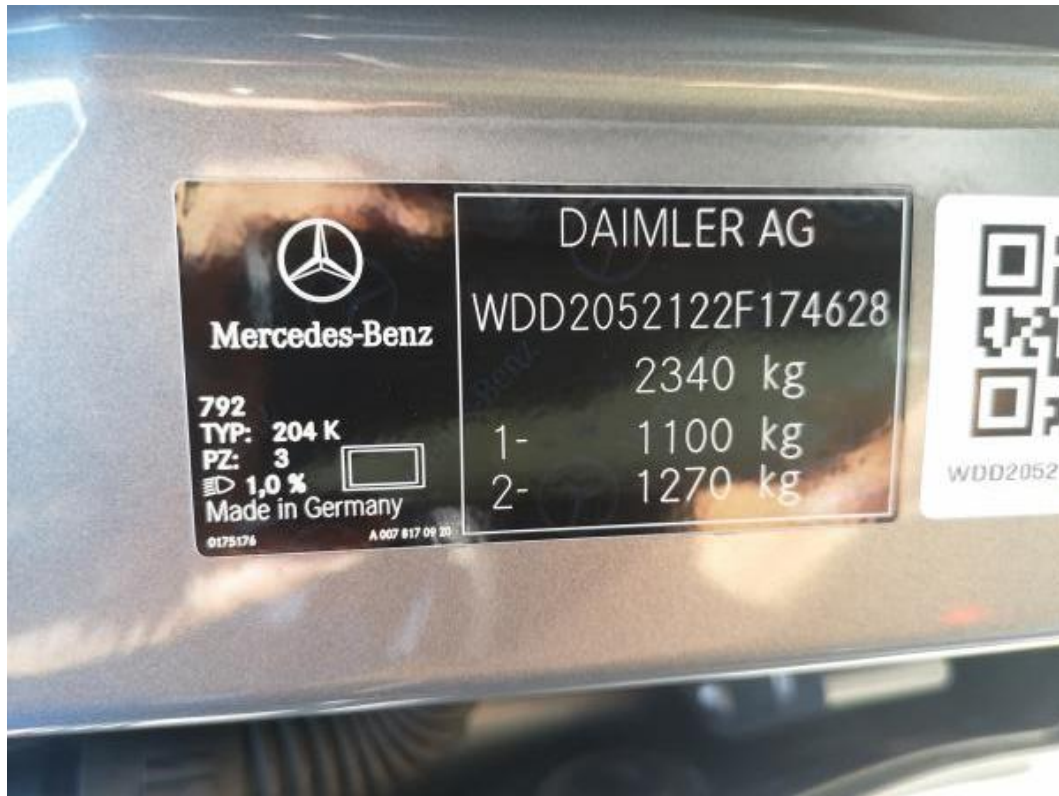
| <p>Front left fender</p> <p>★★★★★</p> | <p>Bonnet / hood</p> <p>★★★★★</p> | <p>Front bumper</p> <p>★★★★★</p> | <p>Front right fender</p> <p>★★★★★</p> | <p>[หน้าต่าง] กระจกหน้ารถ หินกระเด็น บางส่วน</p> <p>[ภายใน] ตกแต่งอื่นๆ รอยขีดข่วน บางส่วน Headliner คราบ SS</p> | | | | |
