U-Car Grading Report

รายงานผลการตรวจเช็คสภาพรถยนต์
ภายใต้การดูแลของสมาคมการประเมินสภาพรถยนต์ประเทศไทย

รุ่น	ISUZU D-MAX CAB4 2.5		
สี	White	หมายเลขทะเบียน (Plate number)	ฮย6524
รุ่นปี	2014	เลขไมล์	96,629กม.
แบบ	เลขตัวถัง	MP1TFR86JEG010837	
หมายเหตุ	ทำสีใหม่ด้วยสีเดิม

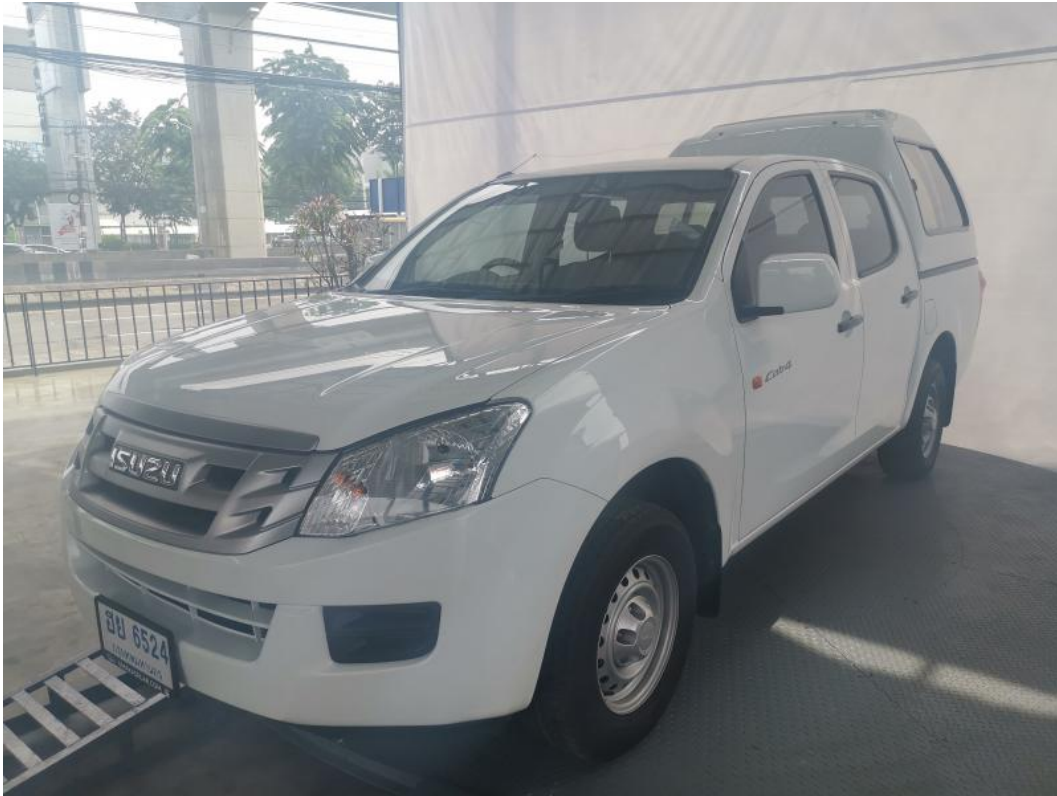
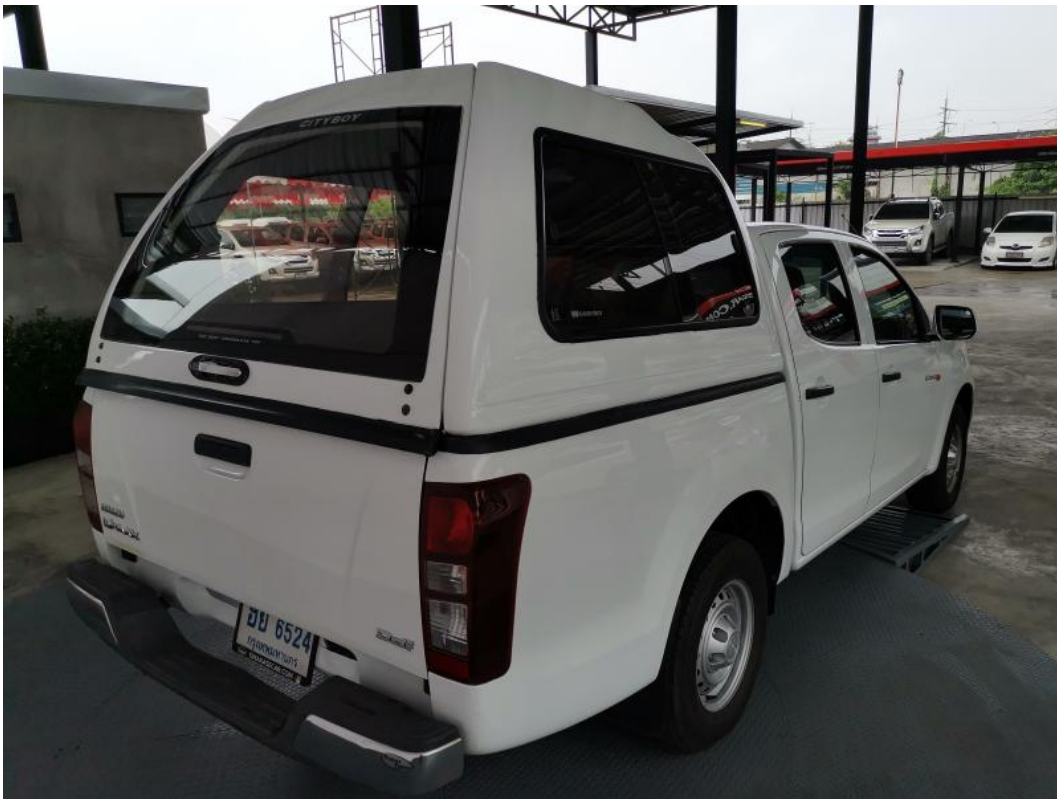
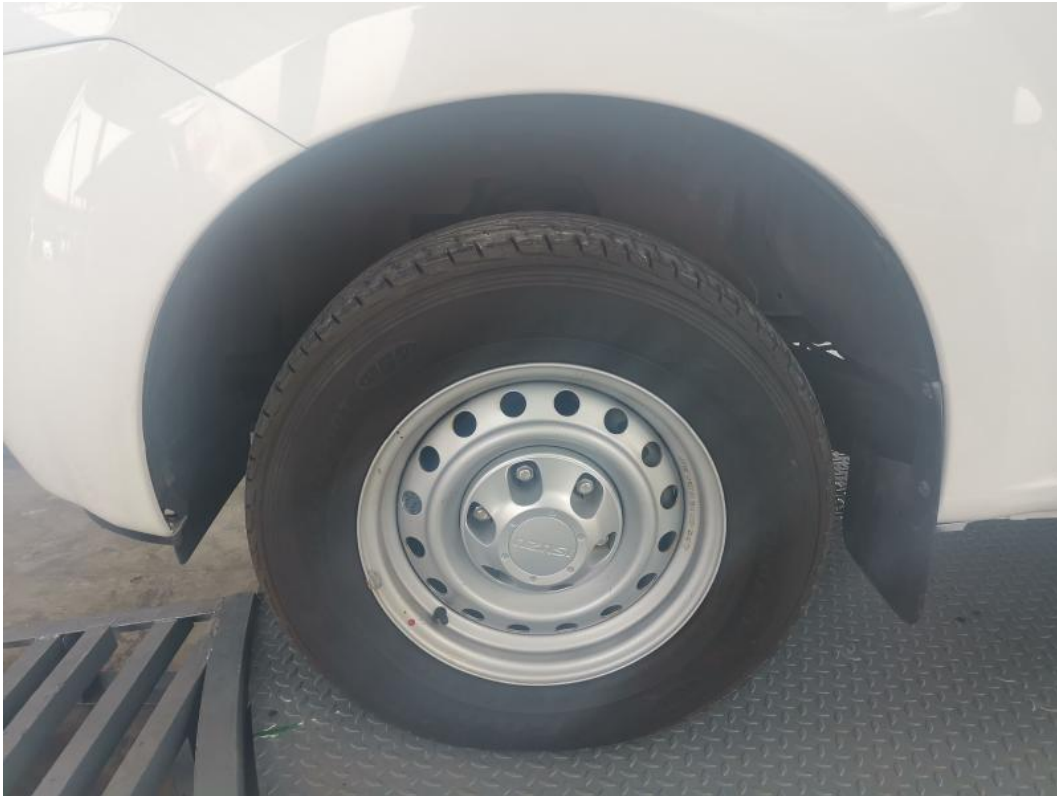
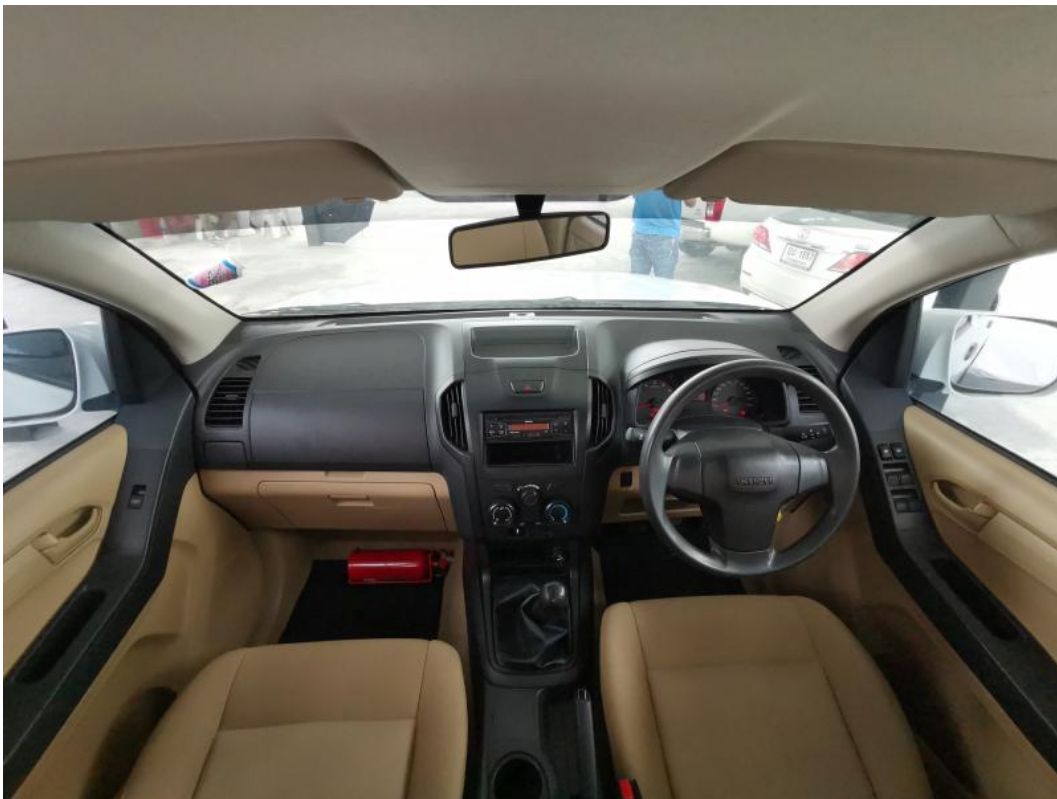
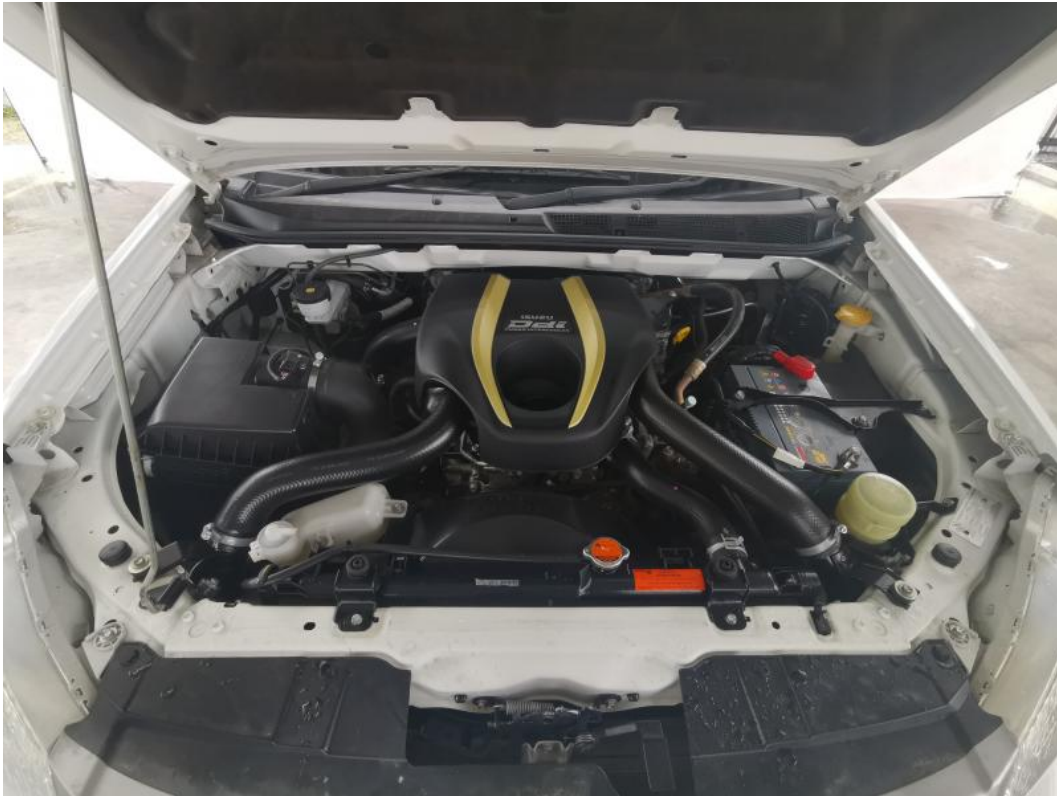
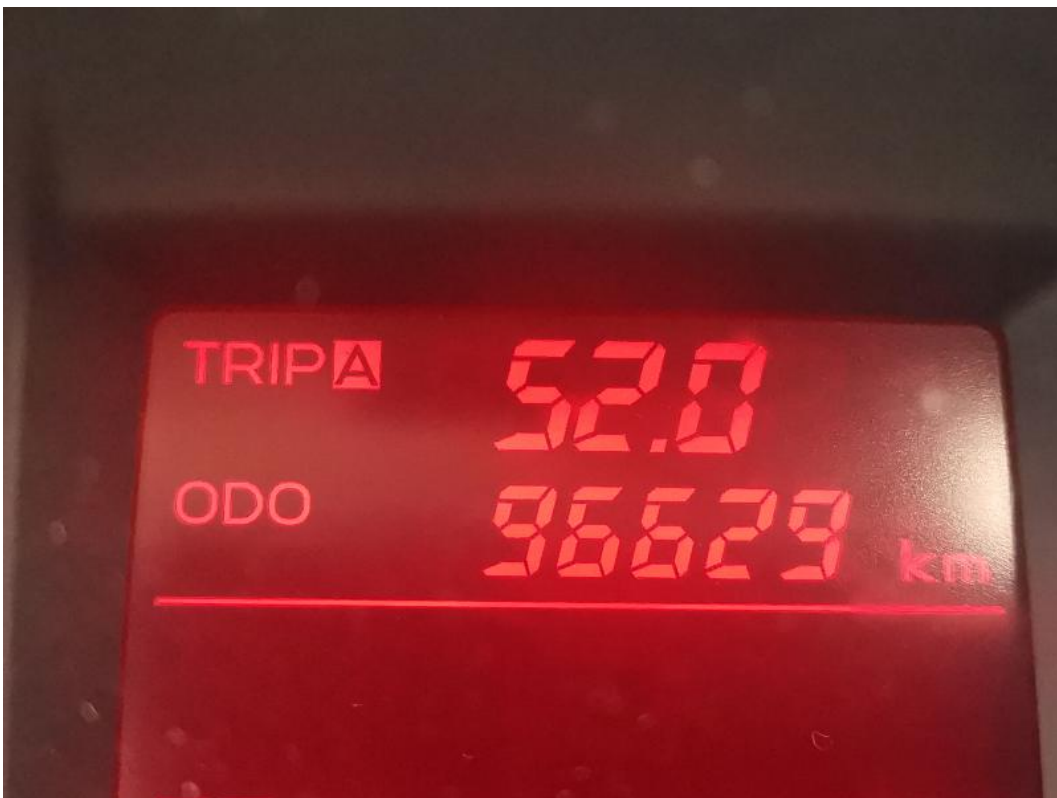
<p>Front left fender ★★★★★</p> <p>Front left door ★★★★★</p> <p>Front left tire, alloy wheel, wheel cover ร่องยางระดับ 7 ★★★★★</p> <p>Left side step / side spoiler ★★★★★</p> <p>Left back tire, alloy wheel, wheel cover ร่องยางระดับ 7 ★★★★★</p> <p>Rear left door ★★★★★</p> <p>Left wheel well (outer) ★★★★★</p> <p>Roof ★★★★★</p>		<p>Bonnet / hood ★★★★★</p> <p>Front bumper ★★★★★</p> <p>Front right fender ★★★★★</p> <p>Front right door ★★★★★</p> <p>Front right tire, alloy wheel, wheel cover ร่องยางระดับ 7 ★★★★★</p> <p>Right side step / side spoiler ★★★★★</p> <p>Right front tire, alloy wheel, wheel cover ร่องยางระดับ 7 ★★★★★</p> <p>Rear right door ★★★★★</p> <p>Right wheel well (outer) ★★★★★</p> <p>Truck bed ★★★★★</p> <p>Back rear spoiler & under spoiler ★★★★★</p>	<p>Steering wheel ★★★★★</p> <p>Front right seat ★★★★★</p> <p>Front and back right door trim ★★★★★</p> <p>Console ★★★★★</p> <p>Luggage room ★★★★★</p>	<p>Back panel ★★★★★</p>	<p>[บันทึก] ทำสีใหม่ด้วยสีเดิม</p> <p>[หน้าต่าง] กระจกหน้ารถ หินกระเด็น บางส่วน</p> <p>[ภายใน] การขับที่ รอยย่น, รอยขีดข่วน มี Headliner คราบ SS</p>

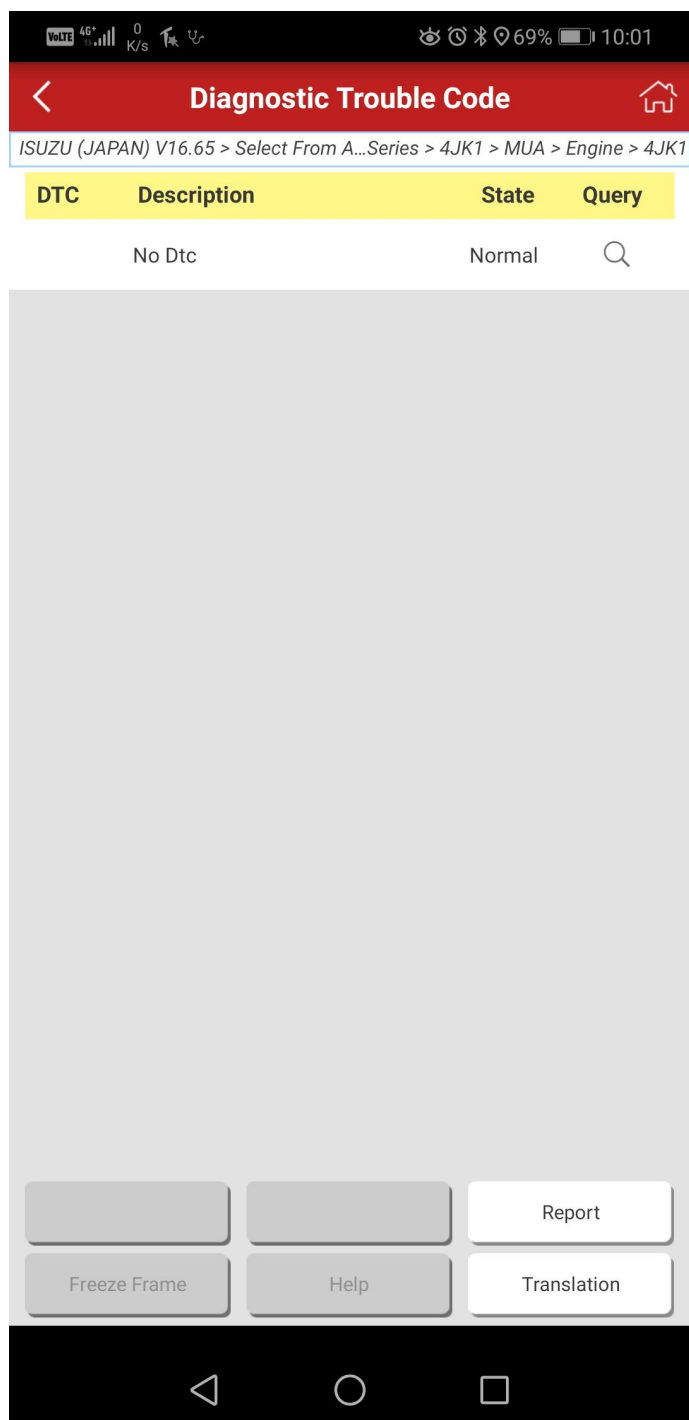
การวินิจฉัย CP 2

The screenshot shows a mobile application interface for diagnostic trouble codes. At the top, the status bar displays 'VoLTE', signal strength, 0 K/s, and a battery level of 69% at 10:01. Below the status bar is a red navigation bar with a back arrow, the title 'Diagnostic Trouble Code', and a home icon. Underneath is a breadcrumb trail: 'ISUZU (JAPAN) V16.65 > Select From A...Series > 4JK1 > MUA > Engine > 4JK1'. A table with four columns is shown: 'DTC', 'Description', 'State', and 'Query'. The first row contains the text 'No Dtc', 'Normal', and a magnifying glass icon. Below the table is a large grey rectangular area. At the bottom, there are five buttons: 'Freeze Frame', 'Help', 'Report', and 'Translation'.

DTC	Description	State	Query
No Dtc		Normal	🔍
