U-Car Grading Report

U-car Grading Report

รุ่น	MERCEDES-BENZ E300 E300 BLUETEC HYBRID		
สี	Grey	หมายเลขทะเบียน (Plate number)	3กย6390
รุ่นปี	2014	เลขไมล์	65,885กม.
แบบ	เลขตัวถัง	WDD2120986L040699	
หมายเหตุ	ทำสีใหม่ด้วยสีเดิม

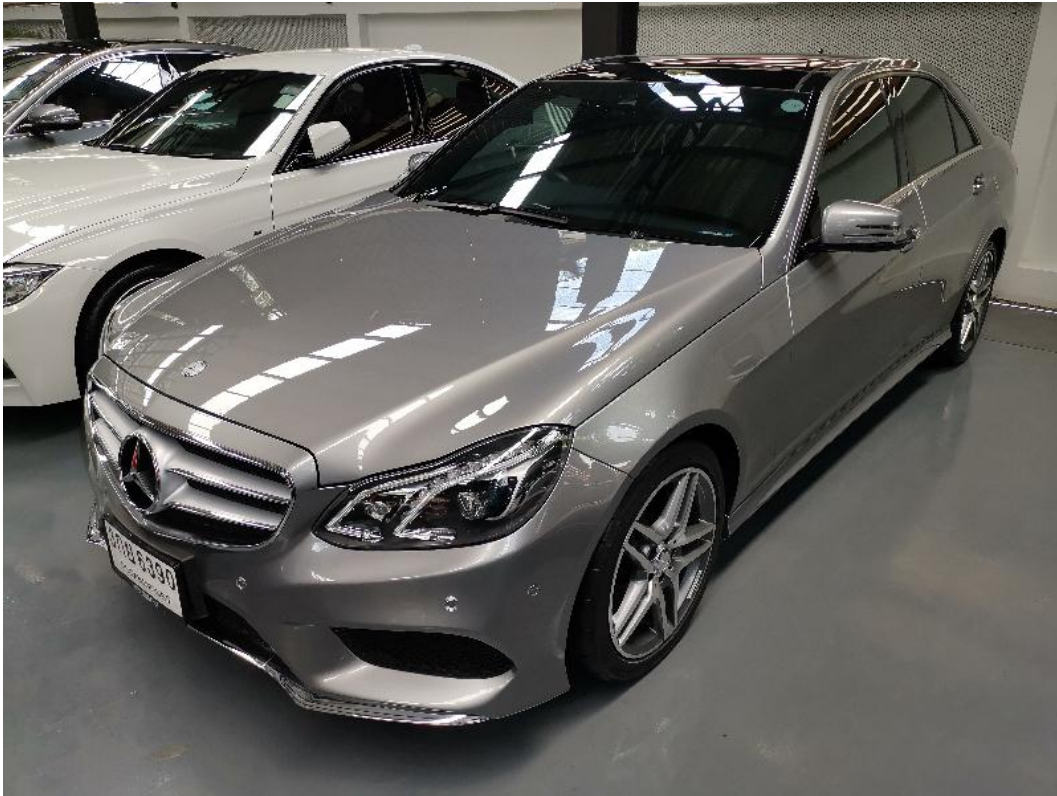
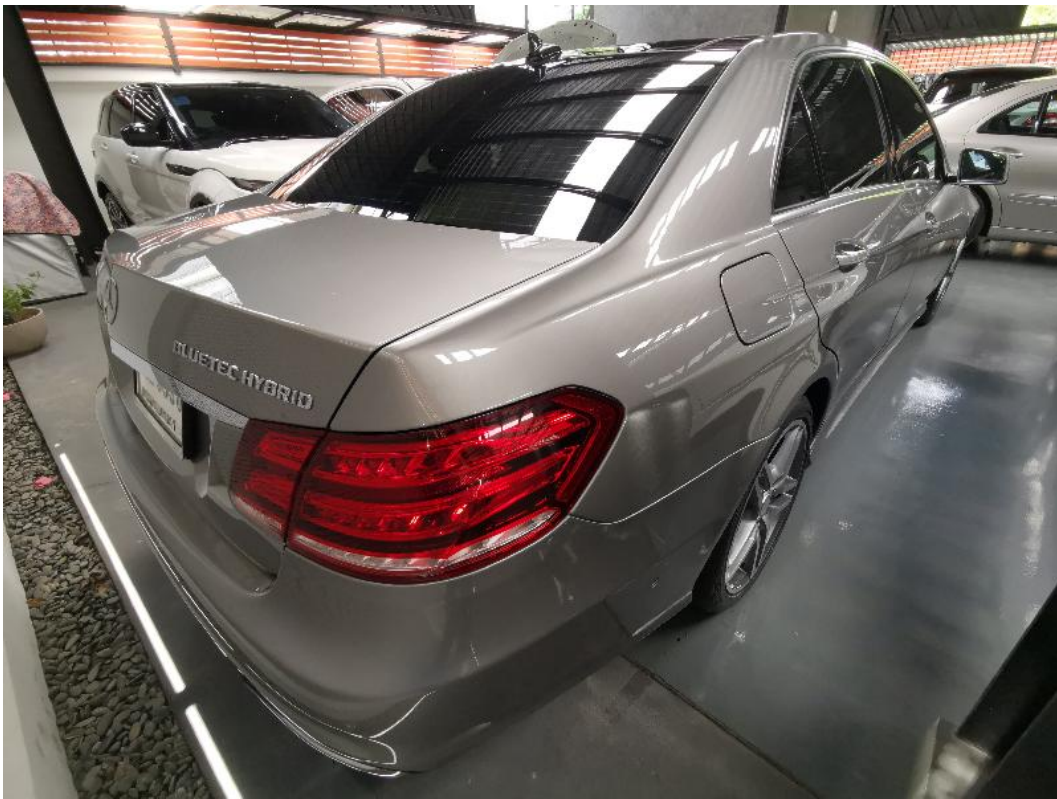
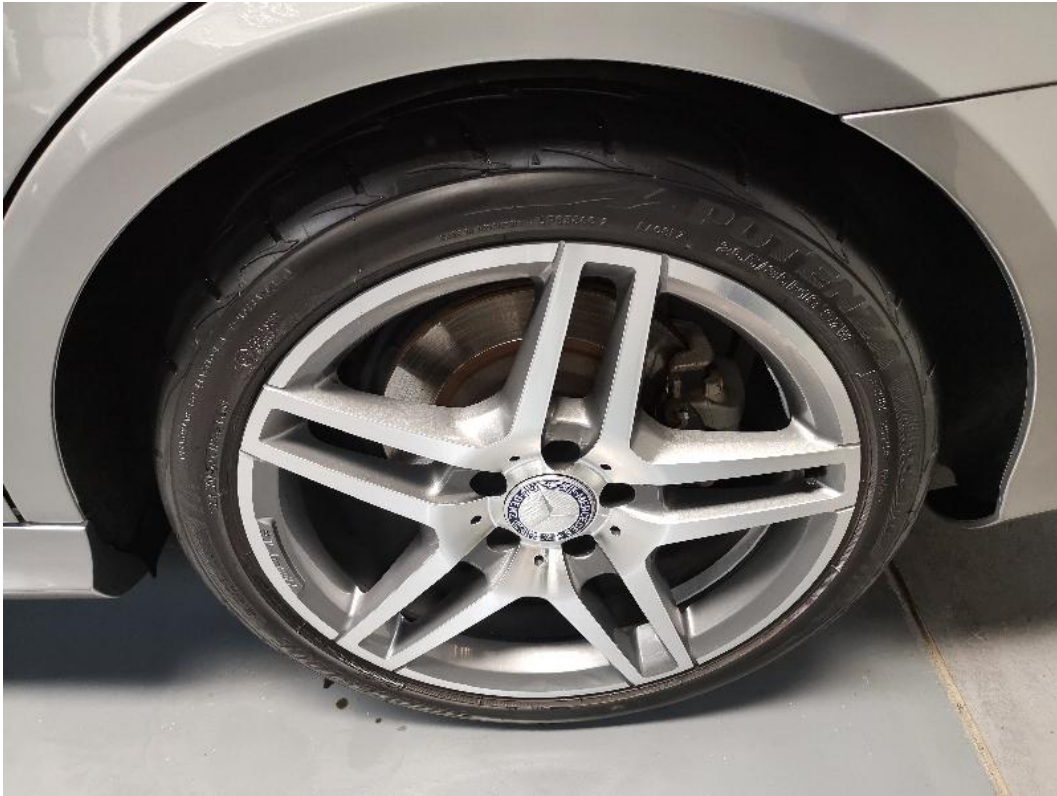
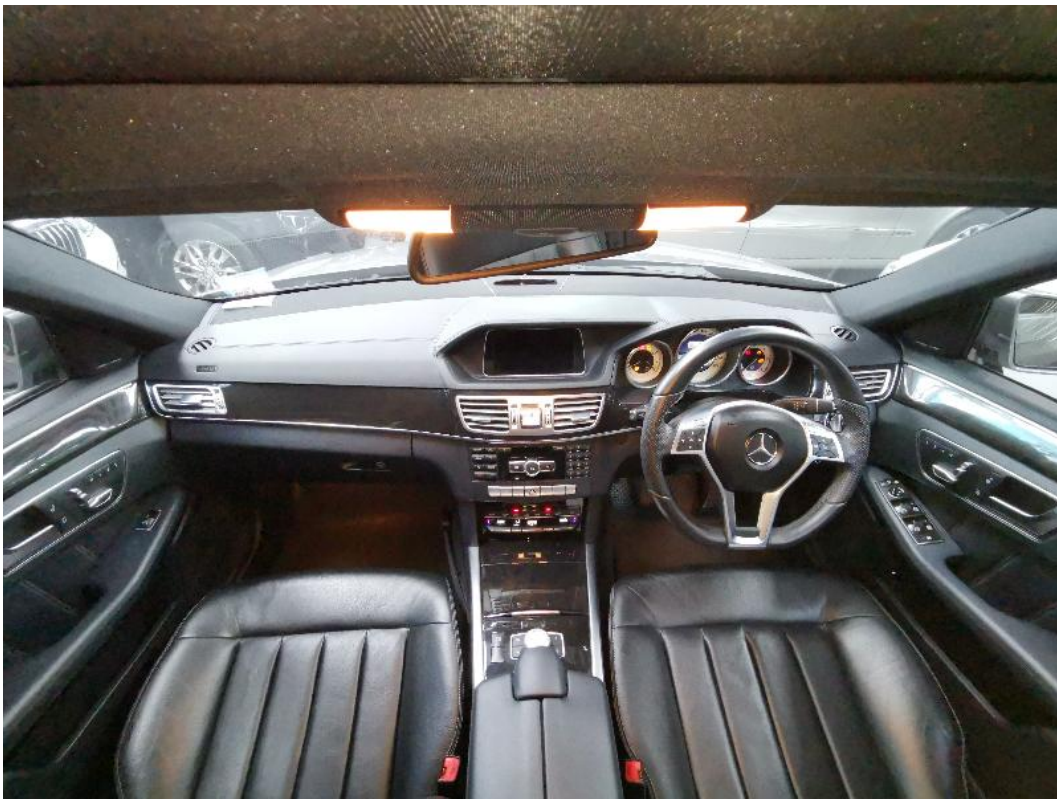
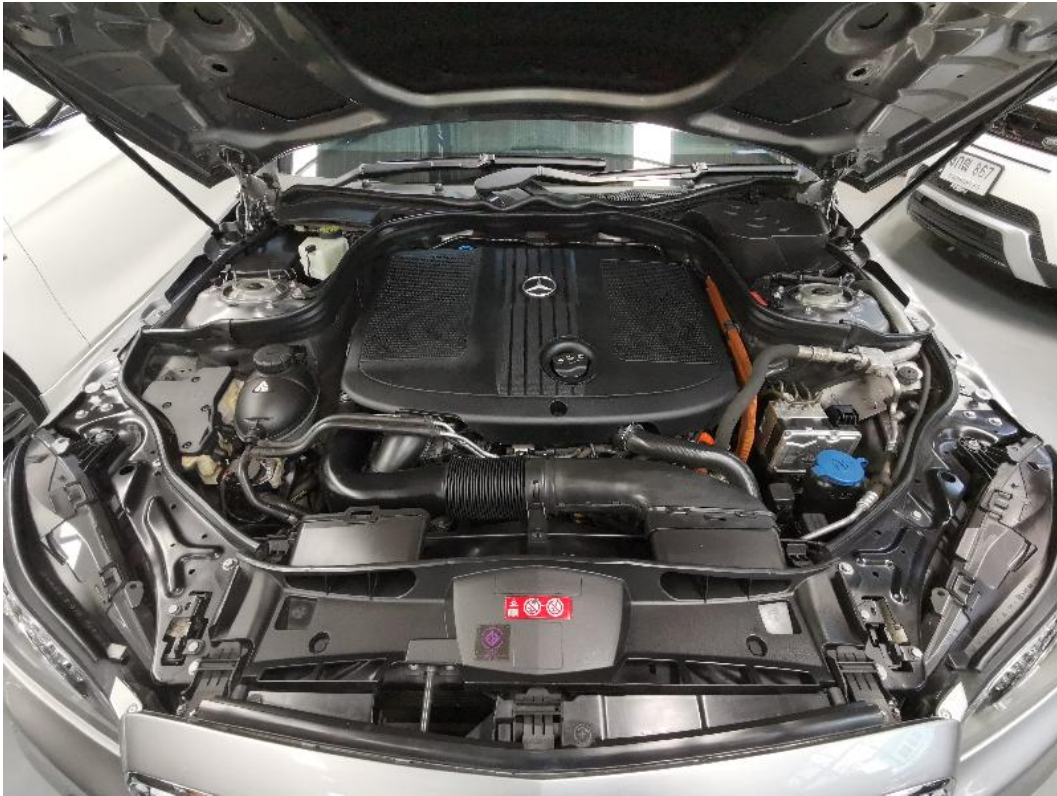
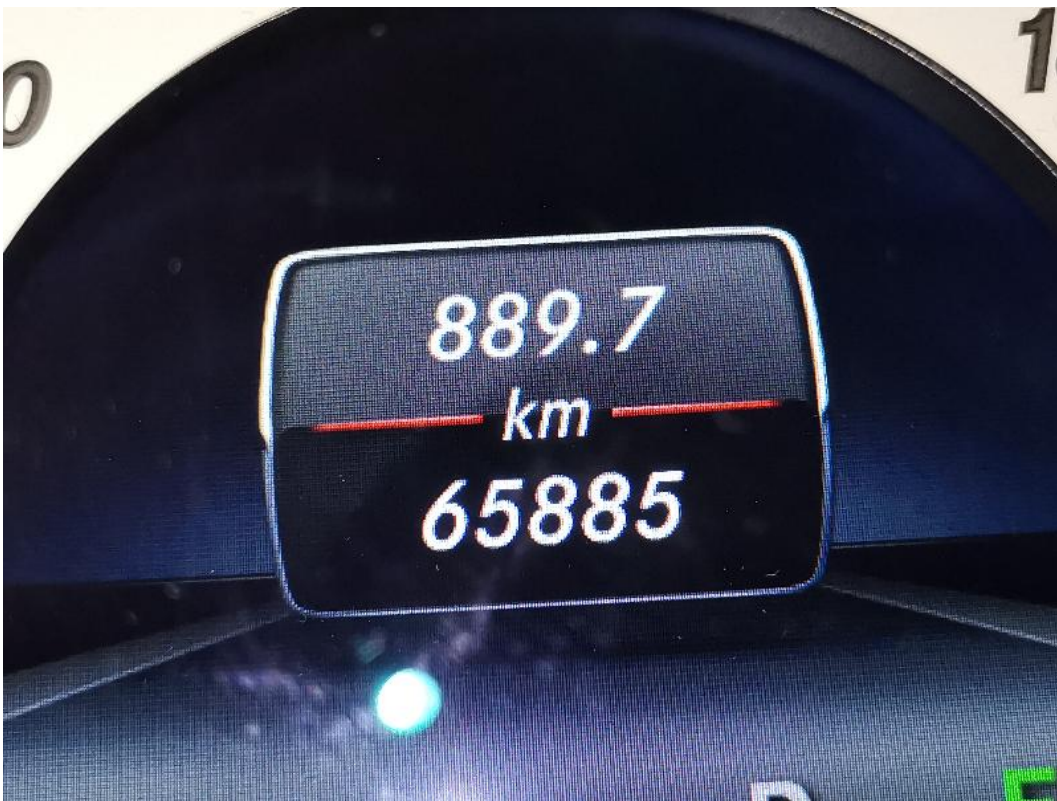
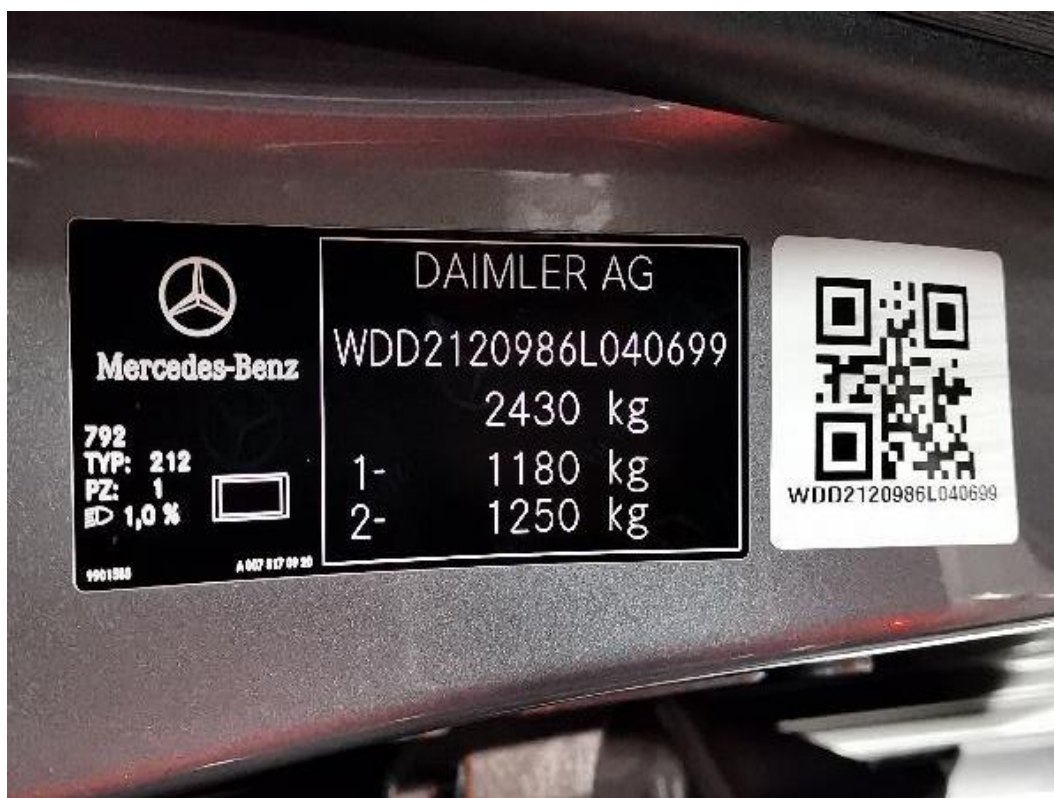
<p>Front left fender ★★★★★</p> <p>Front left tire, alloy wheel, wheel cover ร่องยางระดับ 7 ★★★★★</p> <p>Front left door ★★★★★</p> <p>Left side step / side spoiler ★★★★★</p> <p>Rear left door ★★★★★</p> <p>Left back tire, alloy wheel, wheel cover ร่องยางระดับ 7 ★★★★★</p> <p>Left back fender ★★★★★</p> <p>Roof ★★★★★</p> <p>Dashboard ★★★★★</p> <p>Front left seat ★★★★★</p> <p>Front and back left door trim ★★★★★</p> <p>Rear seat ★★★★★</p>		<p>Bonnet / hood ★★★★★</p> <p>Front bumper ★★★★★</p> <p>Front right tire, alloy wheel, wheel cover ร่องยางระดับ 7 ★★★★★</p> <p>Right side step / side spoiler ★★★★★</p> <p>Rear right door ★★★★★</p> <p>Right front tire, alloy wheel, wheel cover ร่องยางระดับ 7 ★★★★★</p> <p>Right back fender ★★★★★</p> <p>Trunk lid / boot lid ★★★★★</p> <p>Back rear spoiler & under spoiler ★★★★★</p> <p>Steering wheel ★★★★★</p> <p>Front right seat ★★★★★</p> <p>Front and back right door trim ★★★★★</p> <p>Console ★★★★★</p> <p>Luggage room ★★★★★</p>	<p>Front right fender ★★★★★</p> <p>Front right door ★★★★★</p> <p>Rear right door ★★★★★</p> <p>Right back bumper ★★★★★</p> <p>Real end panel & trunk lid damage. [บันทึก] ทำสีใหม่ด้วยสีเดิม</p> <p>[หน้าต่าง] กระจกหน้ารถ หินกระเด็น บางส่วน</p> <p style="text-align: center;">QR สำหรับรายงานการวินิจฉัย CP</p> <div style="display: flex; justify-content: space-around;"> </div> <p style="text-align: center;">http://npo-jaaa.or.jp/en/download/</p>
