# U-Car Grading Report

หนังสือรับรอง โดย GOO INSPECTION

| รุ่น | MERCEDES-BENZ C300 HYBRID | | |
| แบบ | เลขตัวถัง | WDD2050126L005472 | |

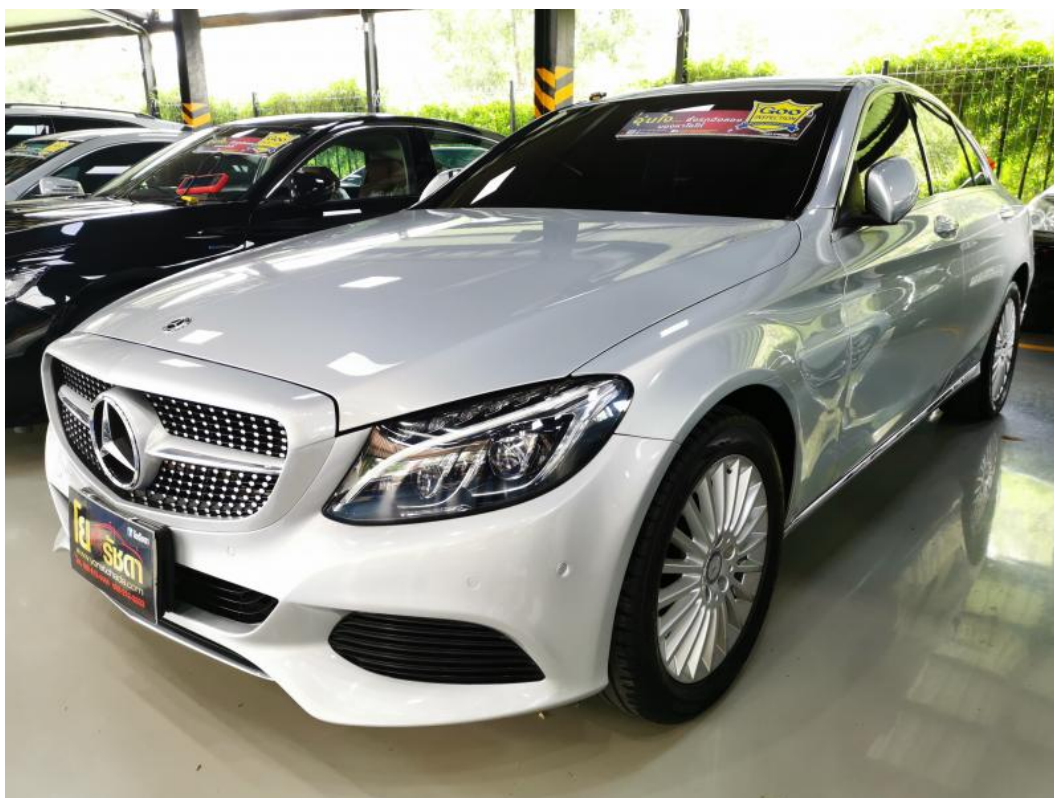
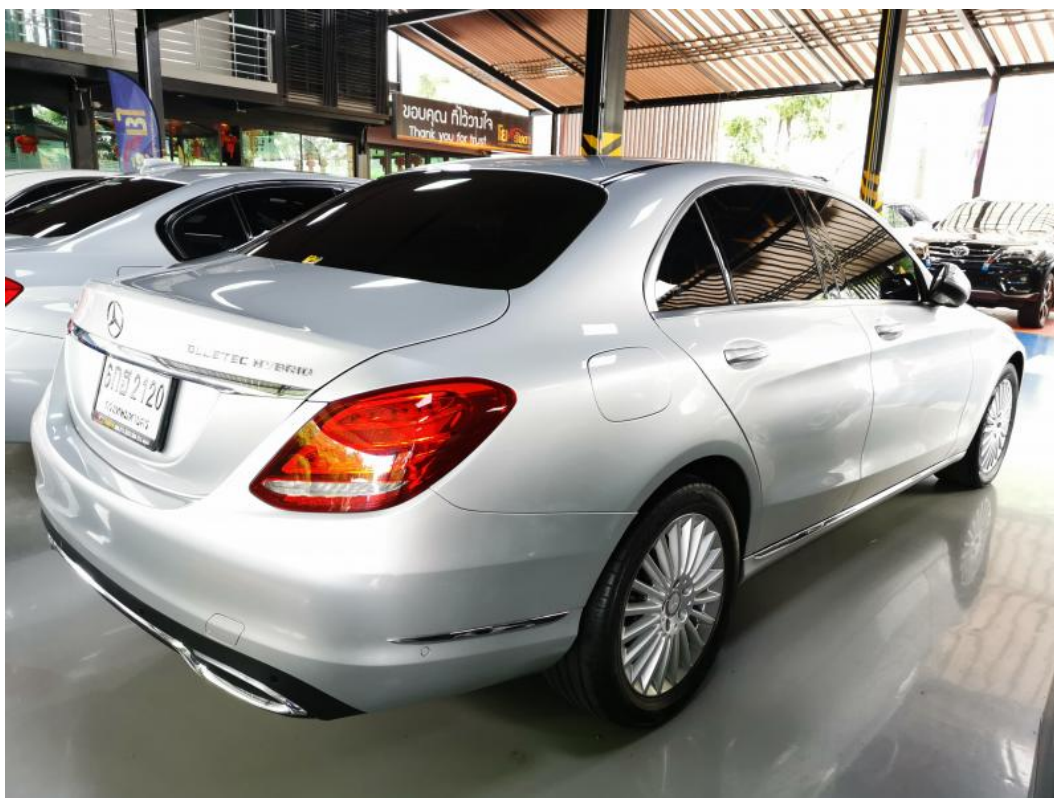
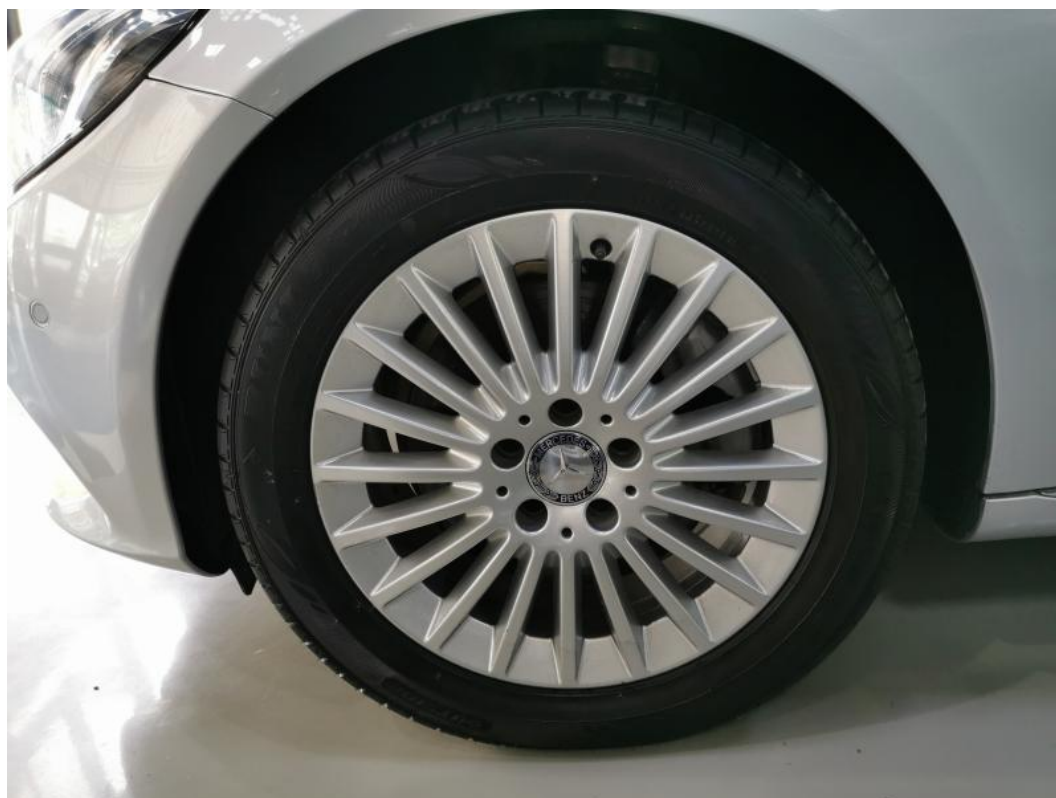
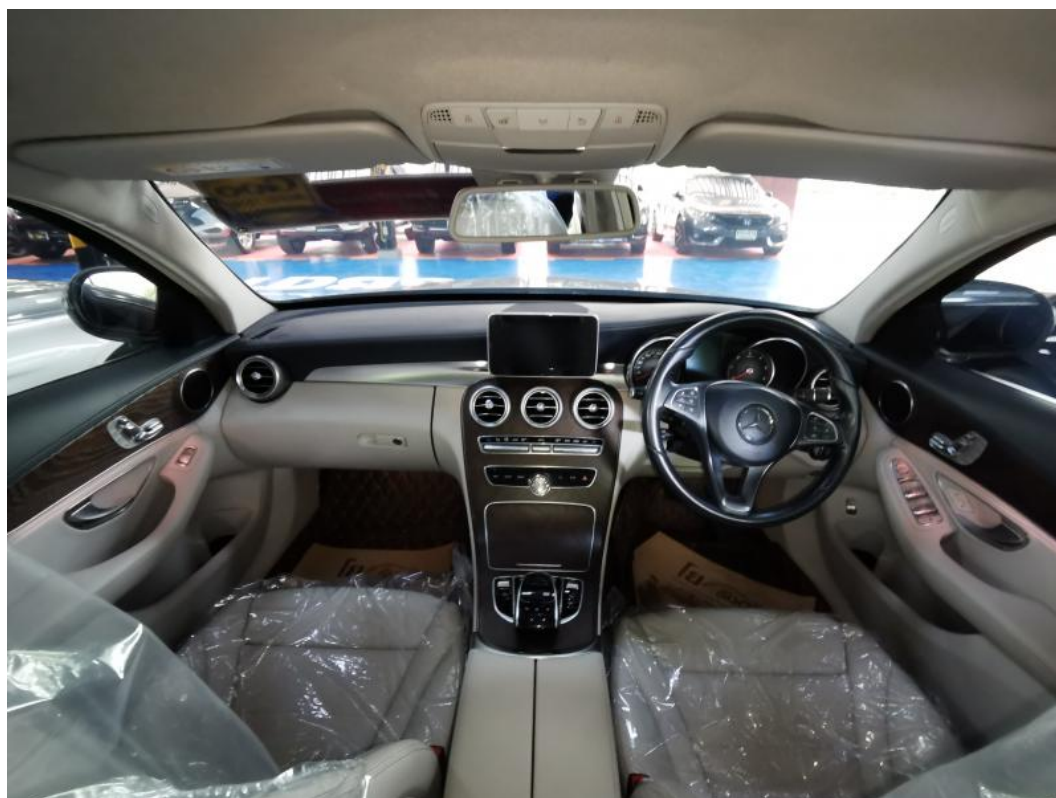
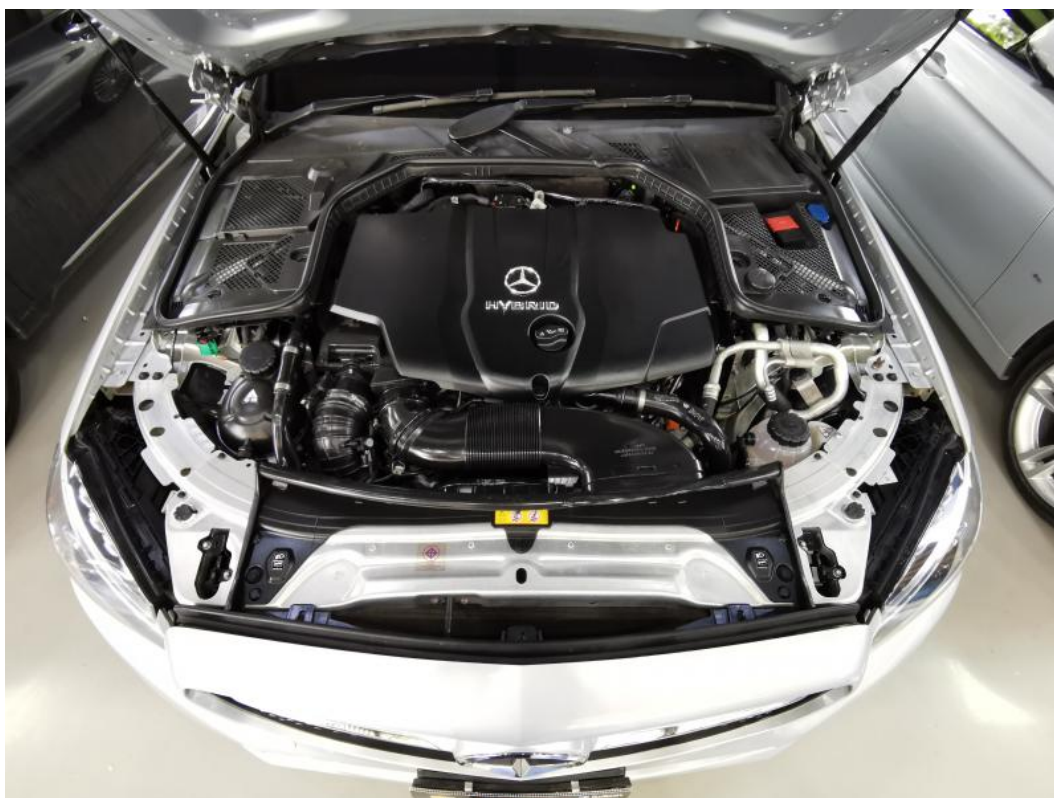
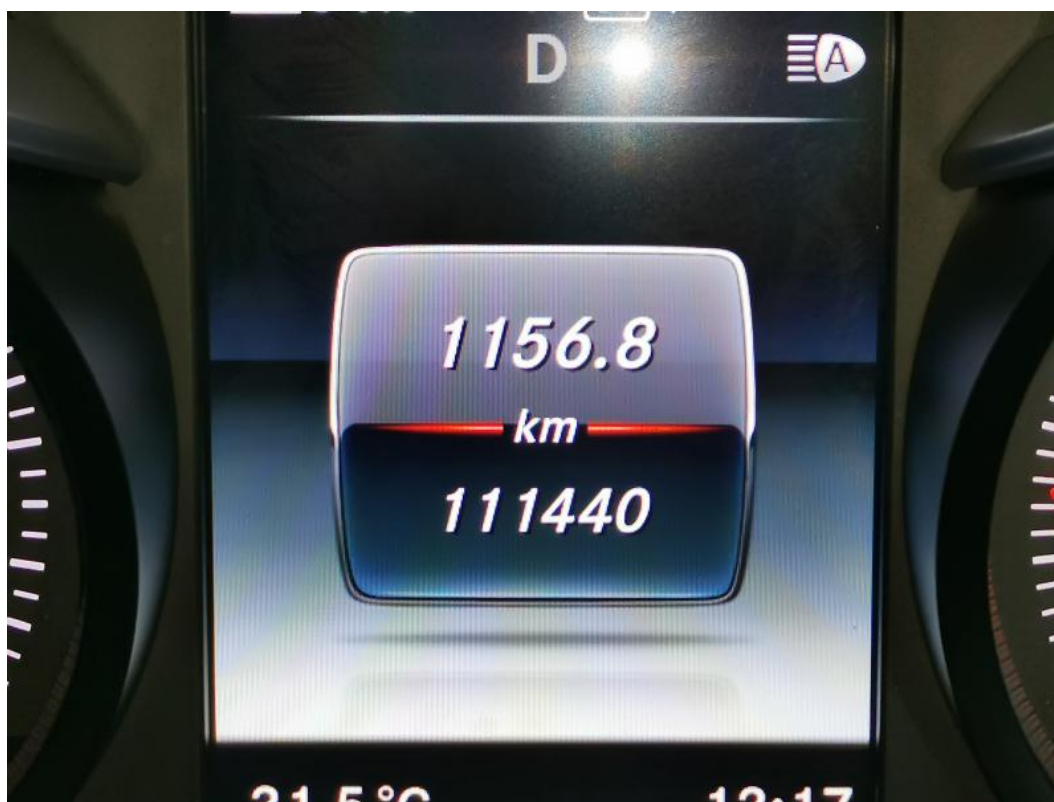
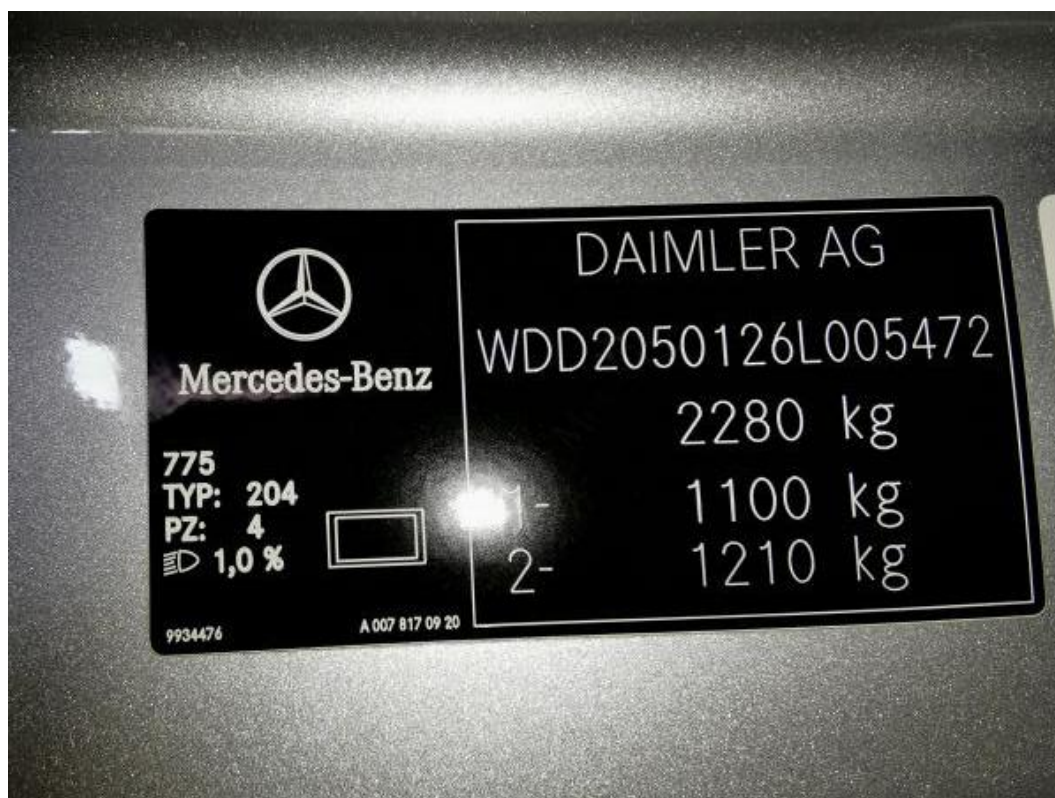
The image shows two side-by-side screenshots of a mobile application interface for an inspection report. The top bar of both screens displays the status bar with 'AIS VoLTE 4G+', signal strength, and the time '12:23'. The app title is 'Inspection Report' with the URL 'aitus.golo365.com'.

- Inspection Report**  
This report is created by **LAUNCH**
- Vehicle Information**  
VIN: WDD2050126L005472  
Vehicle manufacturer/model: MERCEDES-BENZ/205.012 - C 300 Blue TEC HYBRID Sedan  
Year of manufacture:
- Inspection Organization**  
Name: car credo (Thailand)  
Address:  
Contact Number: 0636784556  
SN: 979392104008  
Time and date of inspection: 04/29/2021 04:59:41  
Inspection Location: [Location Pin]
- Inspection Result**  
Inspections are normal for Vehicle body system  
1. ESP - Electronic Stability Program  
2. ECM - Engine Control Module(CDI)  
3. RevETR\_LF - Left Front Reversible Emergency Tensioning Retractor  
4. SRS - Supplemental Restraint System  
5. TCM - Transmission Control Module

- Professional Report**
- 5. TCM - Transmission Control Module
- 6. RevETR\_RF - Right Front Reversible Emergency Tensioning Retractor
- ESP - Electronic Stability Program** Normal
- ECM - Engine Control Module(CDI)** Normal
- RevETR\_LF - Left Front Reversible Emergency Tensioning Retractor** Normal
- SRS - Supplemental Restraint System** Normal
- TCM - Transmission Control Module** Normal
- RevETR\_RF - Right Front Reversible Emergency Tensioning Retractor** Normal
- Disclaimer**
