U-Car Grading Report

รายงานผลการตรวจเช็คสภาพรถยนต์
ภายใต้การดูแลของสมาคมการประเมินสภาพรถยนต์ประเทศไทย

รุ่น	ISUZU D-MAX 3.0		
สี	สีเทา	หมายเลขทะเบียน (Plate number)	7กฟ7259
รุ่นปี	2018	เลขไมล์	82,946กม.
แบบ	เลขตัวถัง	MP1TFS85JKT001353

2023/7/27

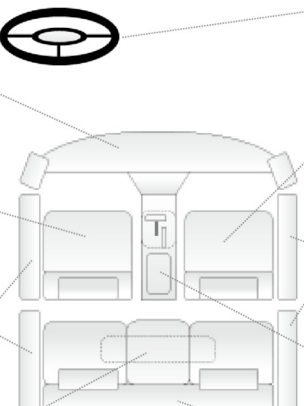
<div style="margin-bottom: 5px;">Dashboard ★★★★★</div> <div style="margin-bottom: 5px;">Front left seat ★★★★★</div> <div style="margin-bottom: 5px;">Front and back left door trim ★★★★★</div> <div style="margin-bottom: 5px;">Rear seat ★★★★★</div>

<div style="margin-bottom: 5px;">Steering wheel ★★★★★</div> <div style="margin-bottom: 5px;">Front right seat ★★★★★</div> <div style="margin-bottom: 5px;">Front and back right door trim ★★★★★</div> <div style="margin-bottom: 5px;">Console ★★★★★</div> <div style="margin-bottom: 5px;">Luggage room ★★★★★</div>	<p>QR สำหรับรายงานการวินิจฉัย CP</p> <div style="display: flex; align-items: center; gap: 10px;">
