# U-Car Grading Report

# U-car Grading Report

รุ่น	TOYOTA YARIS 1.2		
สี	White	หมายเลขทะเบียน (Plate number)	4กย5364
รุ่นปี	2016	เลขไมล์	70,934กม.
แบบ	เลขตัวถัง	MR2K39F3401103897

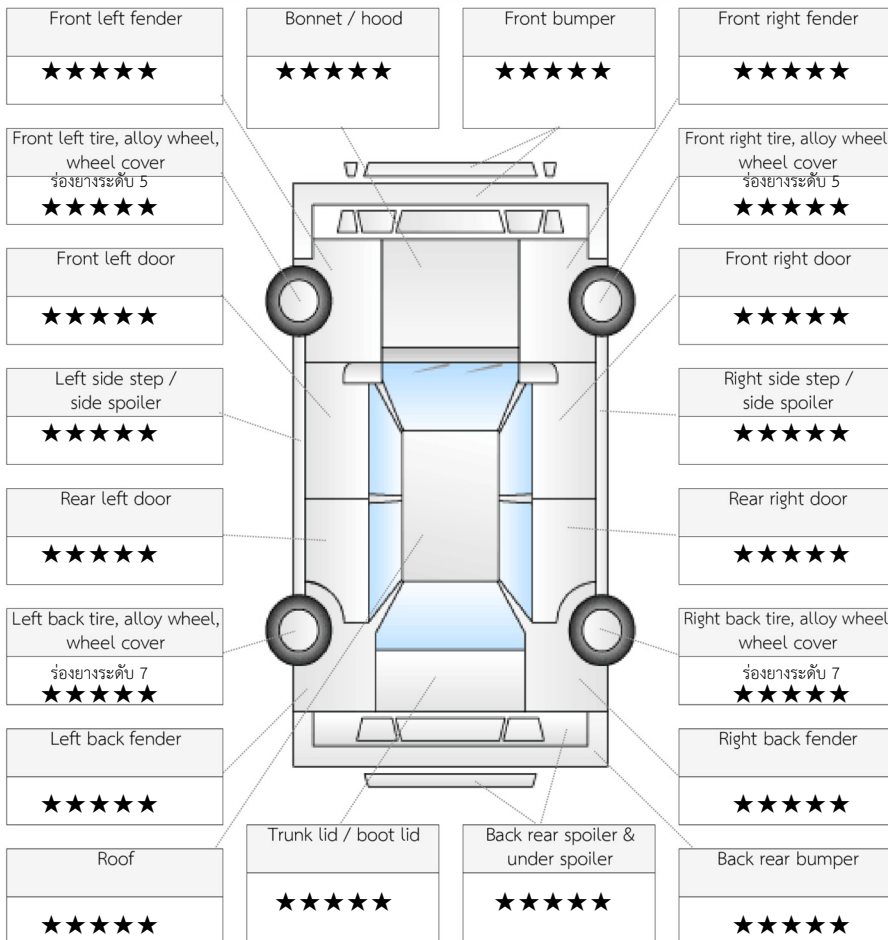
Change to the left front fender [บันทึก]  
Front Pillar(Left Side) ฟันสี มี  
Centre Pillar(Left Side) ฟันสี มี  
Radiator core support ฟันสี มี  
ฝาครอบล้อ รอยแยก.รอยขีดข่วน S

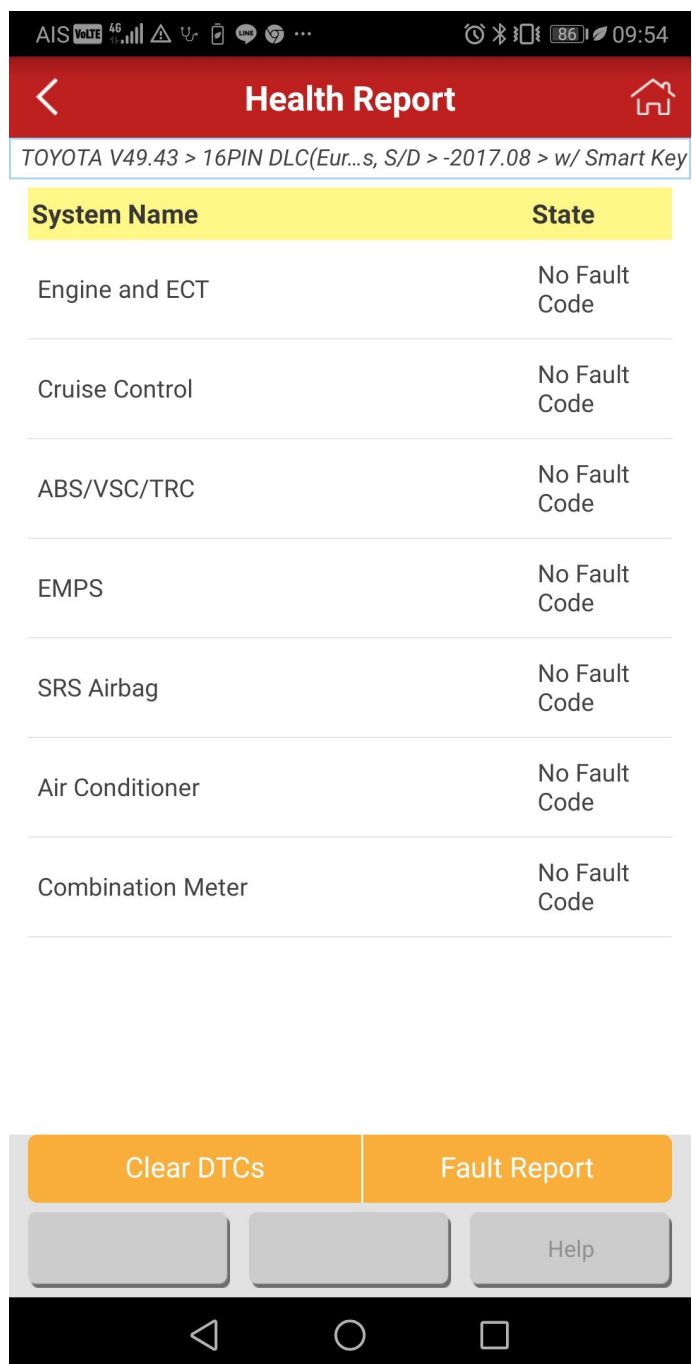
**Health Report**

TOYOTA V49.43 > 16PIN DLC(Eur...s, S/D > -2017.08 > w/ Smart Key

System Name	State
Engine and ECT	No Fault Code
Cruise Control	No Fault Code
ABS/VSC/TRC	No Fault Code
EMPS	No Fault Code
SRS Airbag	No Fault Code
Air Conditioner	No Fault Code
Combination Meter	No Fault Code
