U-Car Grading Report

รายงานผลการตรวจเช็คสภาพรถยนต์
ภายใต้การดูแลของสมาคมการประเมินสภาพรถยนต์ประเทศไทย

รุ่น	MITSUBISHI Pajero Sport		
สี	Silver		
รุ่นปี	2010	เลขไมล์	164,864กม.
แบบ	เลขตัวถัง	MMTGRKG40AF003015	
หมายเหตุ

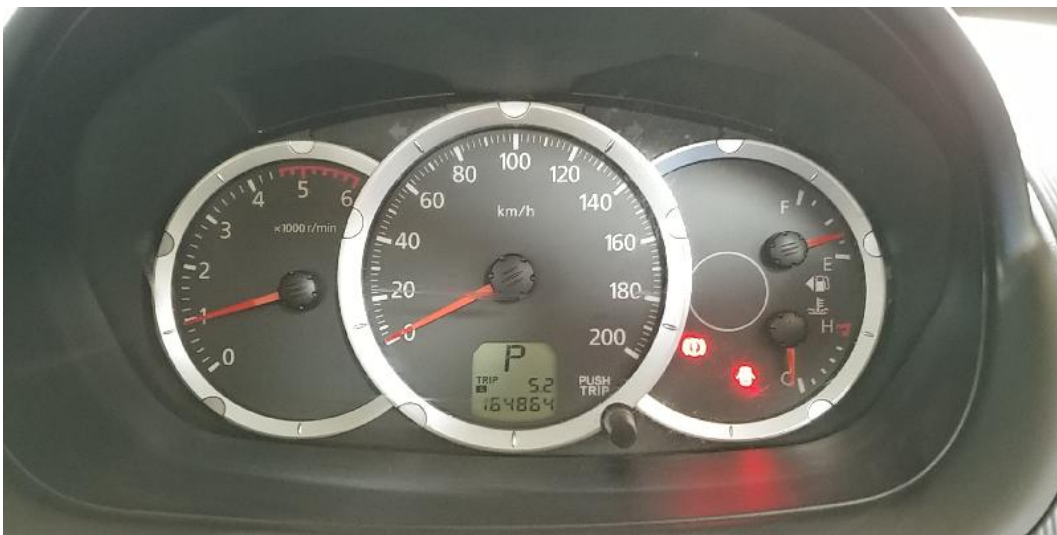
การวินิจฉัย CP 1

System Name	State
MPI/GDI/Diesel	No Fault Code
ELC-AT/CVT	No Fault Code
ABS (Anti-Lock Braking System)	No Fault Code
SRS-Air Bag	No Fault Code
AC (Air Conditioning)	No Fault Code
KOS/Immo/Keyless	No Fault Code
ETACS	Find Fault Code 3
Auto Cruise	No Fault Code
LIN	No Fault Code
